# CAMINHÃO DOS BOMBEIROS (AEM-01) LONDRINA - PR

série estudos  
patrimoniais N.1

O bem cultural, objeto deste estudo técnico, trata-se de um caminhão pertencente ao 3º Grupamento de Bombeiros de Londrina, modelo Mercedes-Benz Magirus, denominado pela corporação de AEM-01 (Auto escada mecânica), também conhecido como "Torpedo" - em referência ao seu motor [Fig. 01]. Fabricado em 1951, o veículo encontra-se atualmente estacionado no Quartel Central localizado na Rua Jaguaribe, 473, bairro Vila Nova.

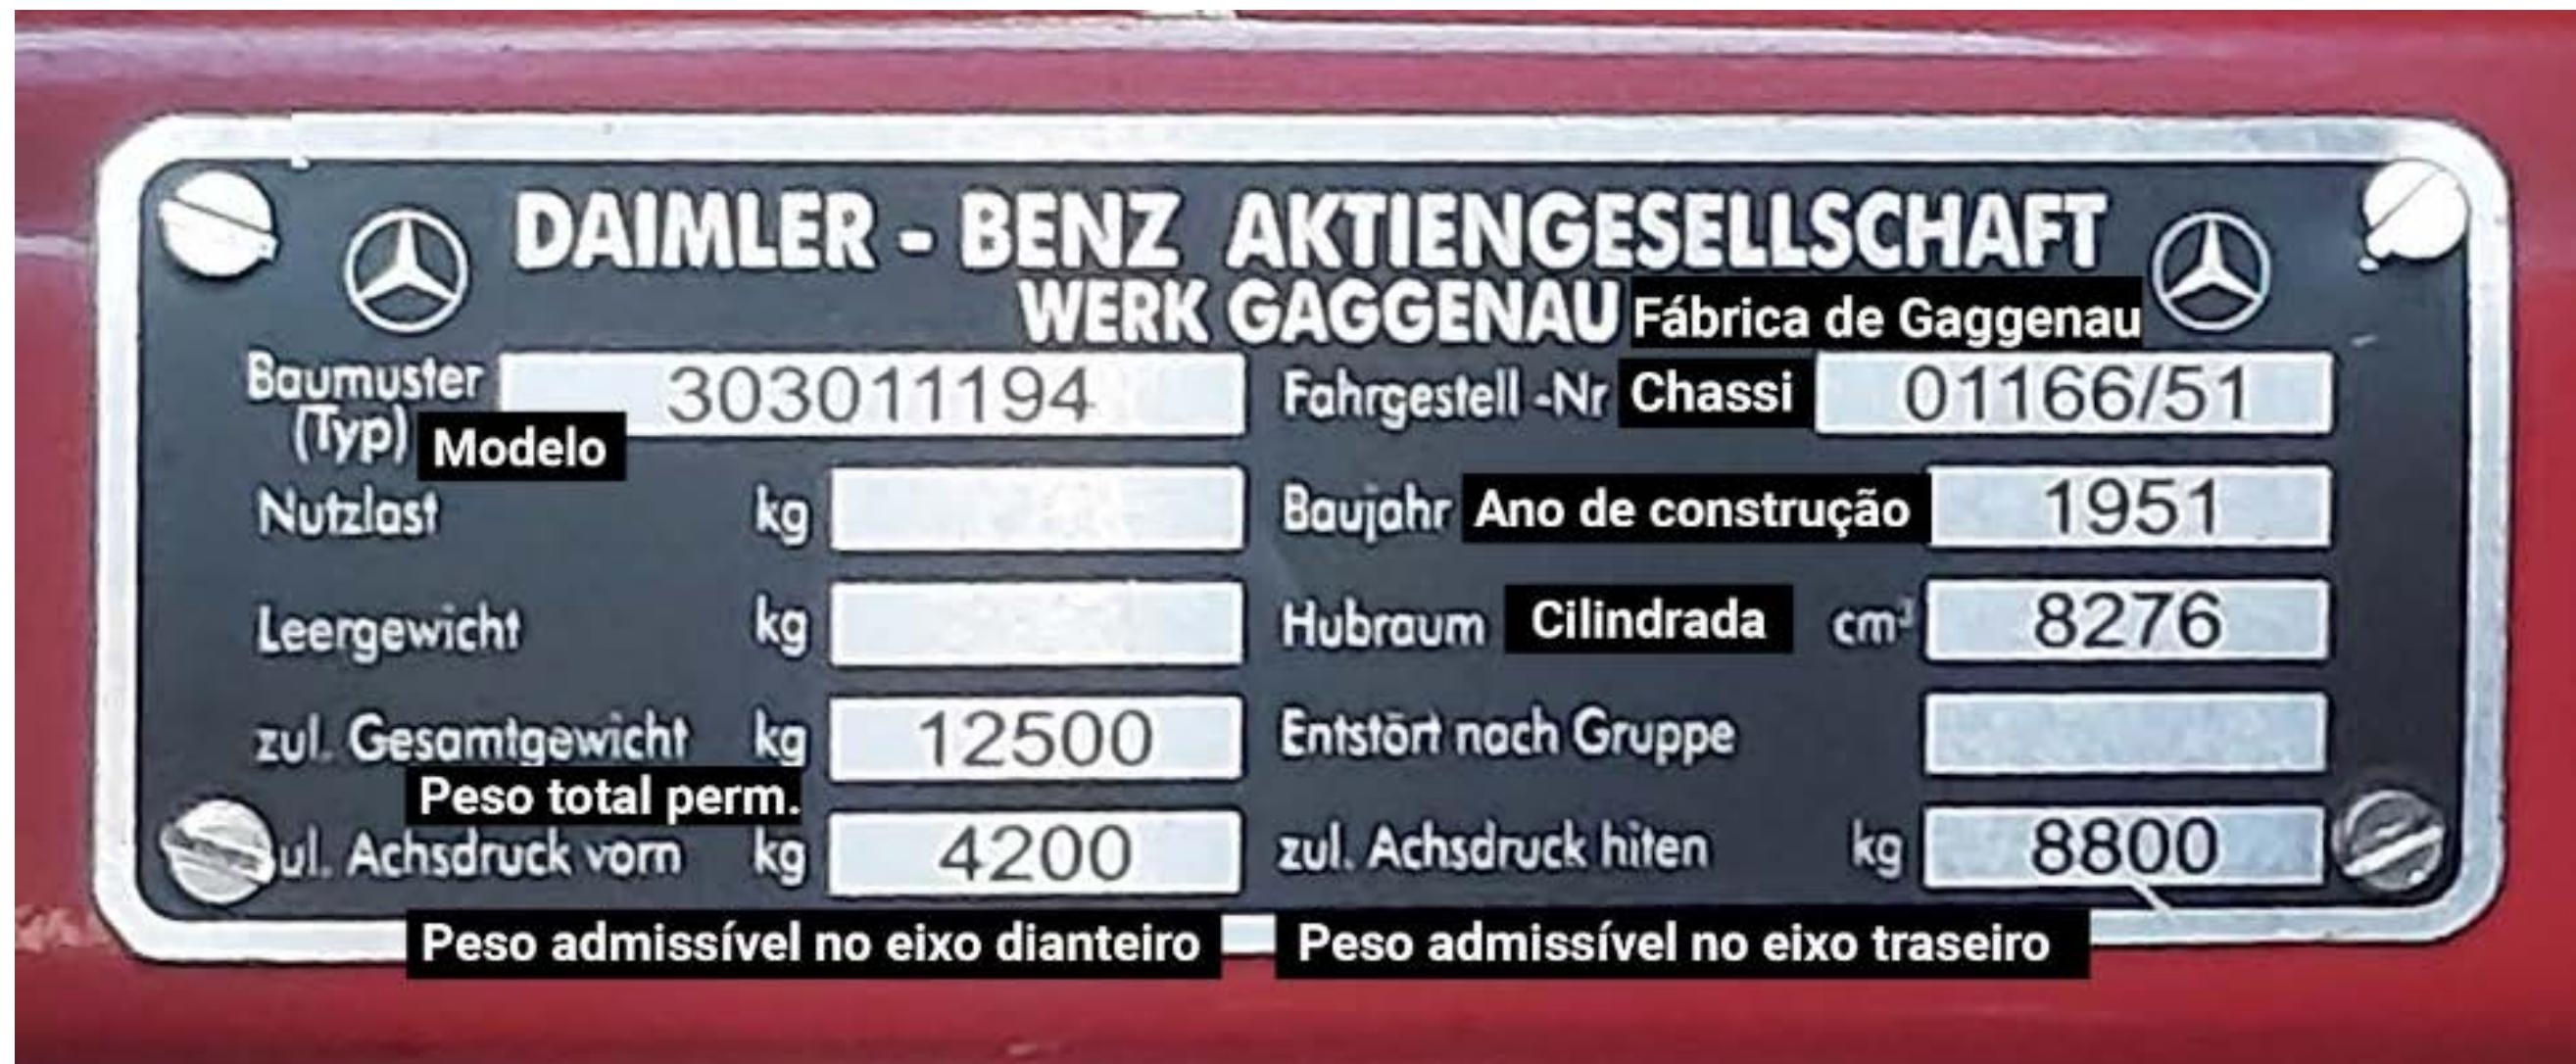
Figura 17 - Foto da placa de identificação do caminhão dos bombeiros

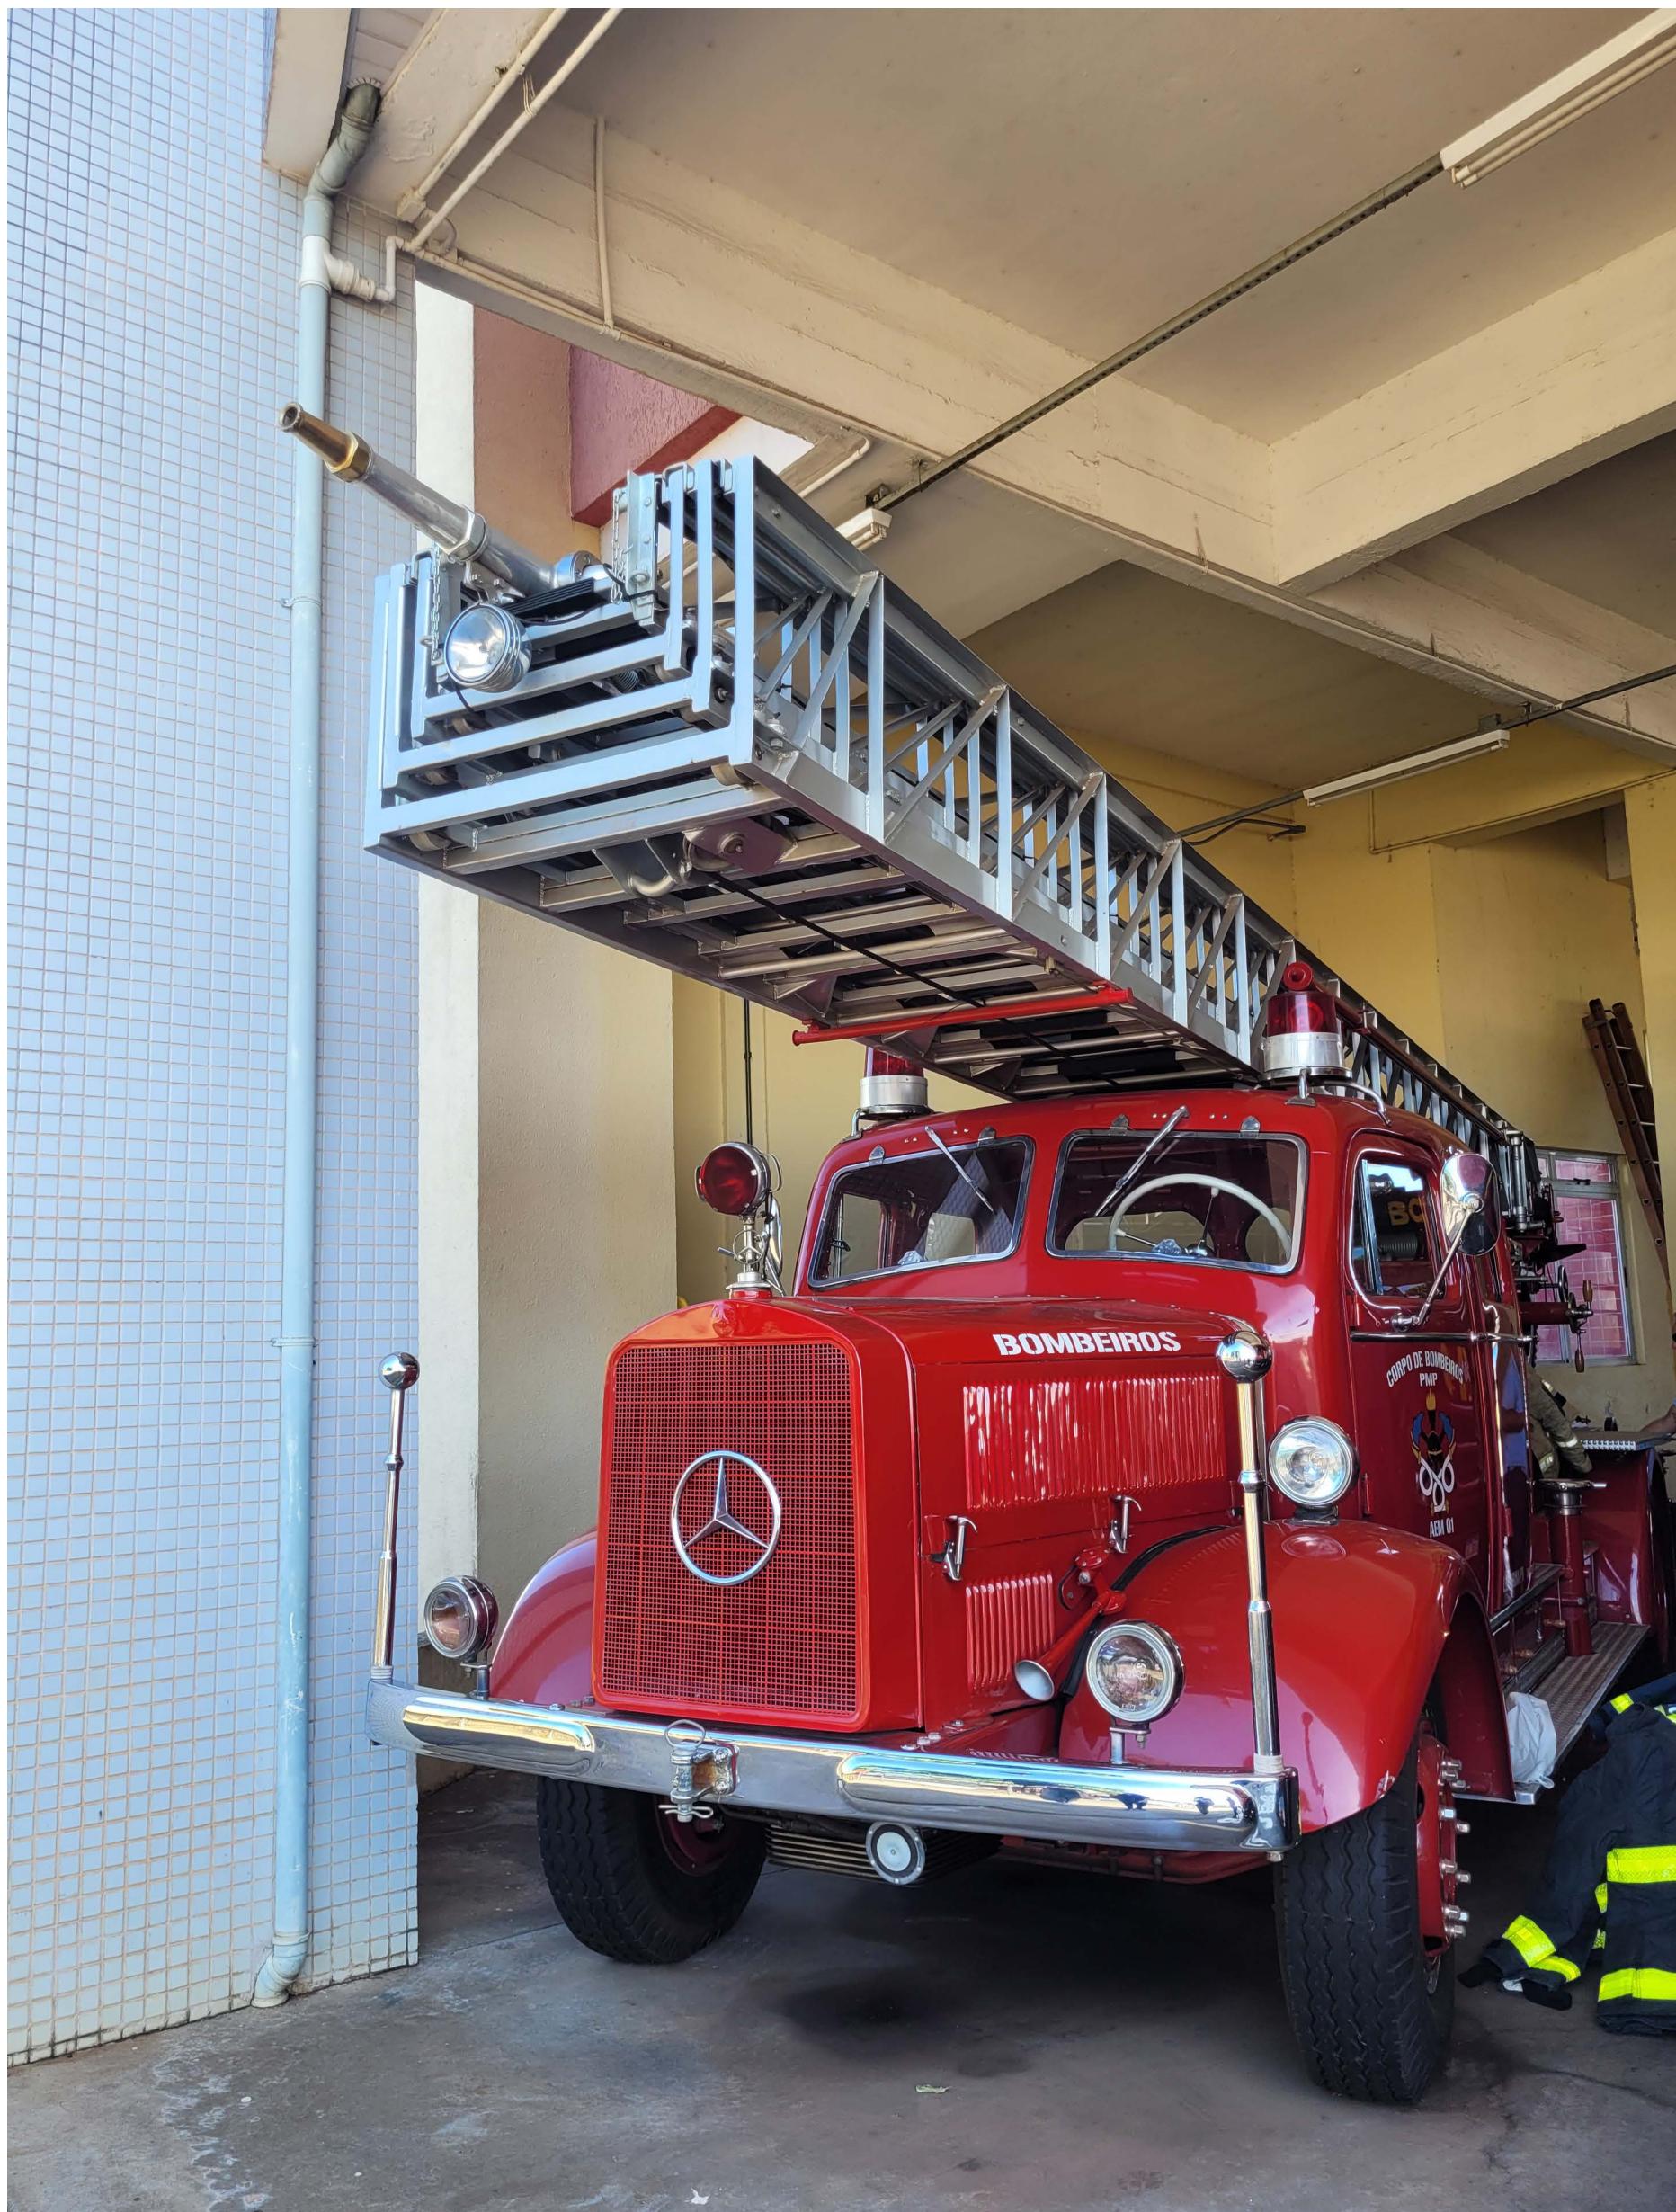
Figura 19 - Caminhão de bombeiros pertencente ao 3º Grupamento de Bombeiros de Londrina  
Fonte: Os autores (2023)

Apesar do modelo L-312 constar no requerimento de tombamento do veículo dos bombeiros e no livro que registra o restauro do mesmo feito pela equipe da empresa P.B. Lopes, tal modelo não existia na época em que o caminhão foi construído. Assim, a nomeação L-4500 é a mais correta. No entanto, quando comparado a foto do caminhão de bombeiros pertencente ao 3º Grupamento de Bombeiros de Londrina com a imagem do L-4500 algumas características não são tão similares, como por exemplo as aletas do cofre do motor e os mecanismos de fechamento do capô.

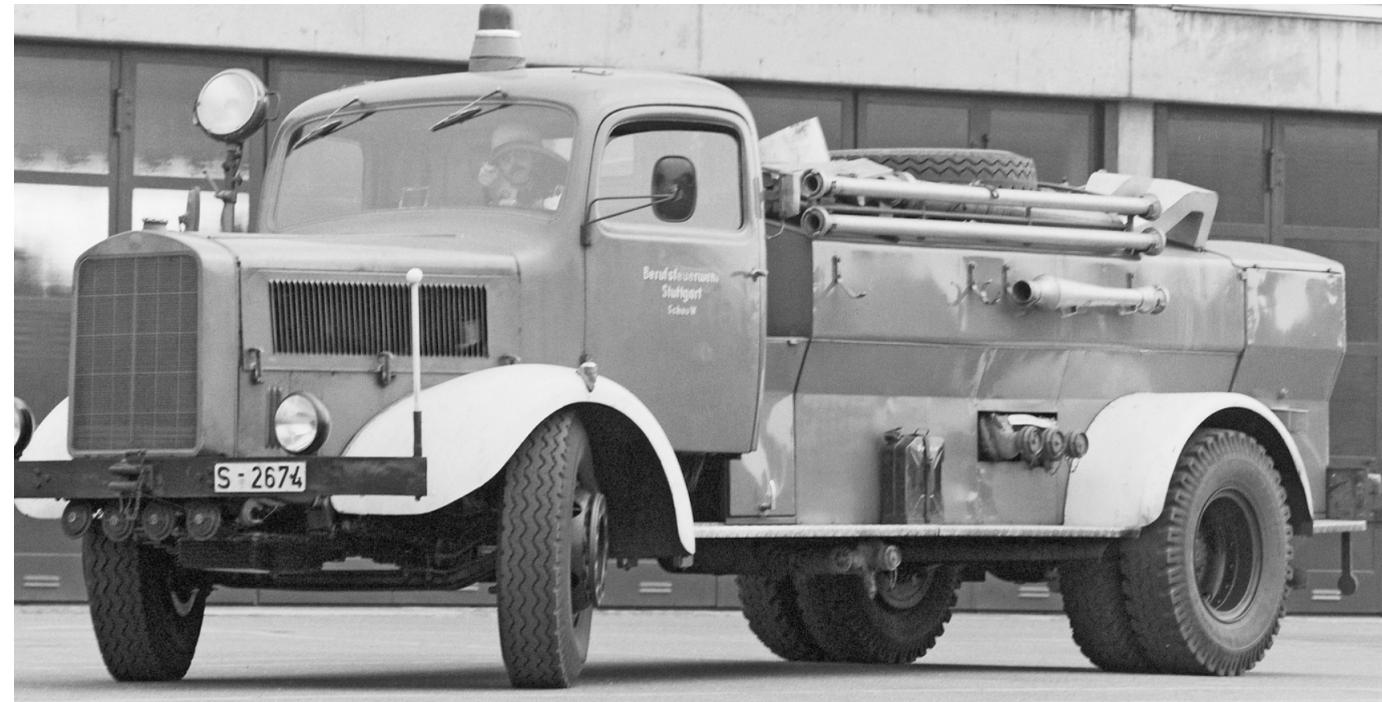
Figura 20 - Mercedes-Benz L 4500 F (L 303), caminhão dos bombeiros de Stuttgart com motor OM 67/4, construído em 1944.

No site da Mercedes são apresentados dois modelos que são mais semelhantes ao caminhão de Londrina. O modelo L-4500 F [Fig. 20 e 21] seria uma variação do L-4500 feita especialmente para os “Feuerwehren”, bombeiros em alemão. No entanto, conforme Friedrich (2017) os caminhões com carga útil de 4,5 toneladas eram desinteressantes para os bombeiros alemães, pois normalmente uma carga útil de 3.500 kg era suficiente. Assim, estes caminhões foram muito mais usados no exterior, principalmente pelos bombeiros na Suíça (Friedrich, 2017).

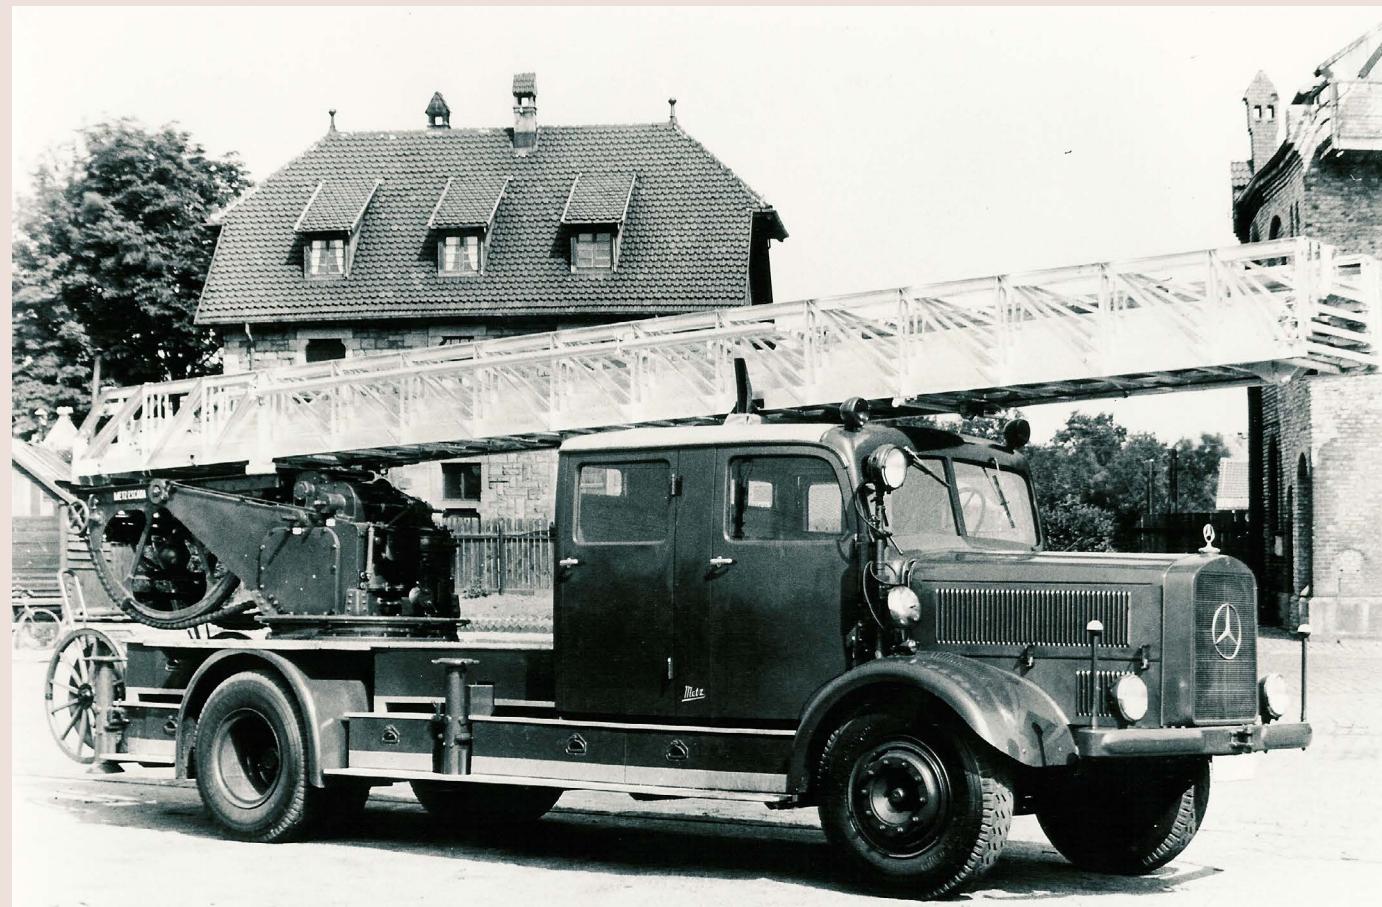
Figura 21 - Mercedes-Benz L 4500 F, 1949

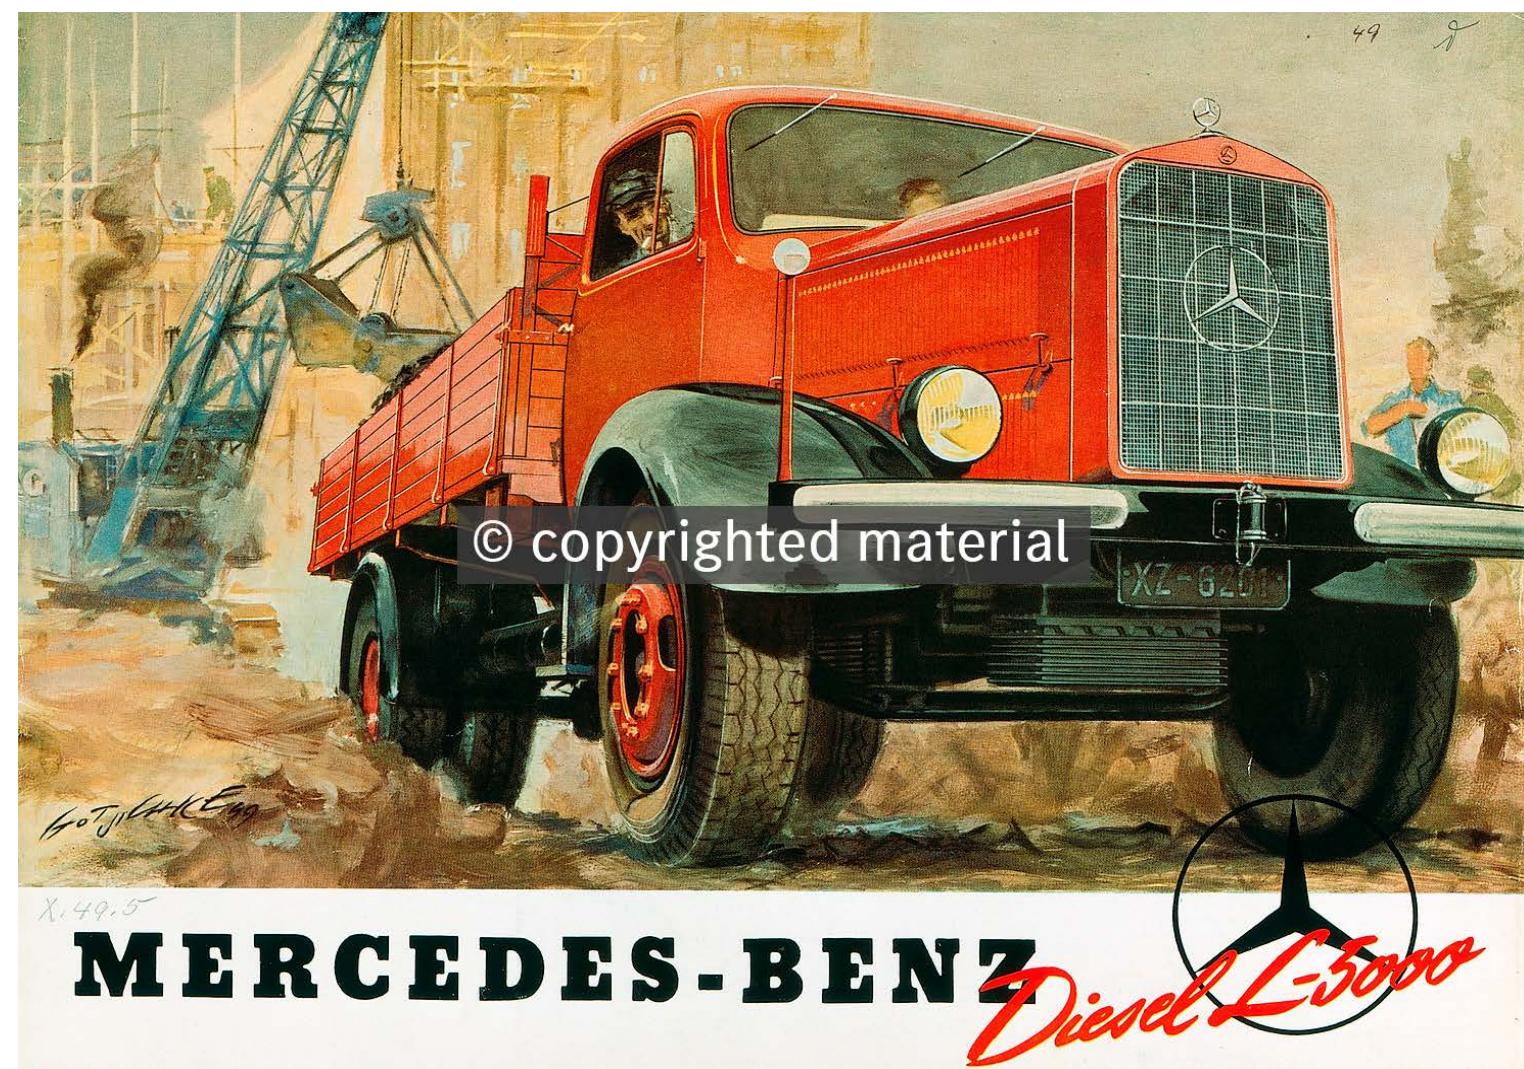
Figura 22 - Mercedes-Benz L-5000  
Fonte: Mercedes-Benz (1948)

Outro modelo presente no site da Mercedes é o L-5000, que também é uma atualização do L-4500 que ocorreu, em 1948 (New [...], 1948). Assim como no L-4500, esse outro modelo também possui motor OM 67/4 com 112 cavalos-vapor. Em outras variantes, o L-5000 também estava disponível como chassi para caminhão de bombeiros, caminhão de lixo e veículos municipais (Schwere Lkw, [20--])

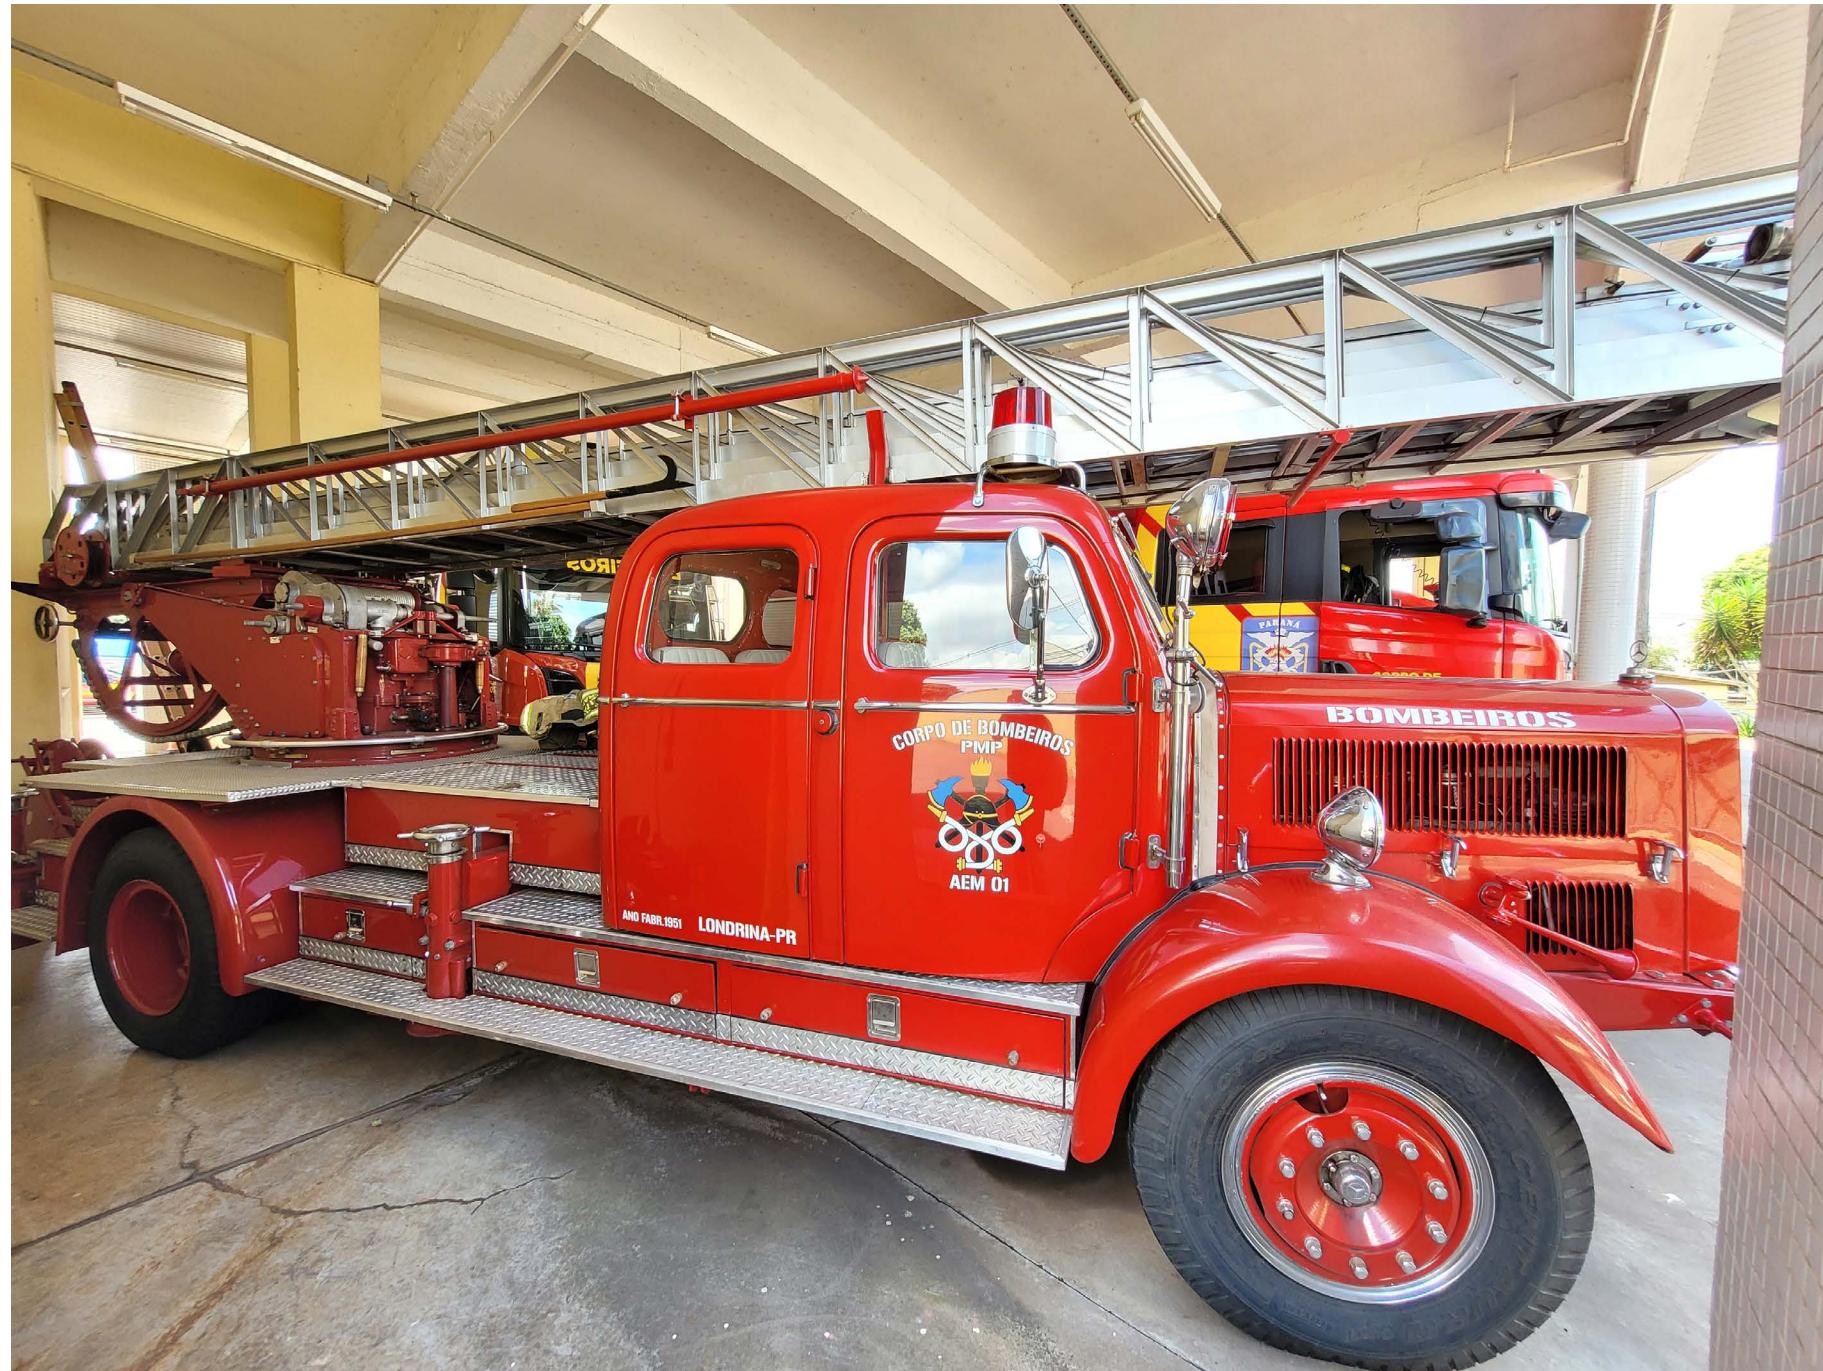
Figura 29 – Foto lateral do caminhão: escada Magirus, cabine e cofre do motor

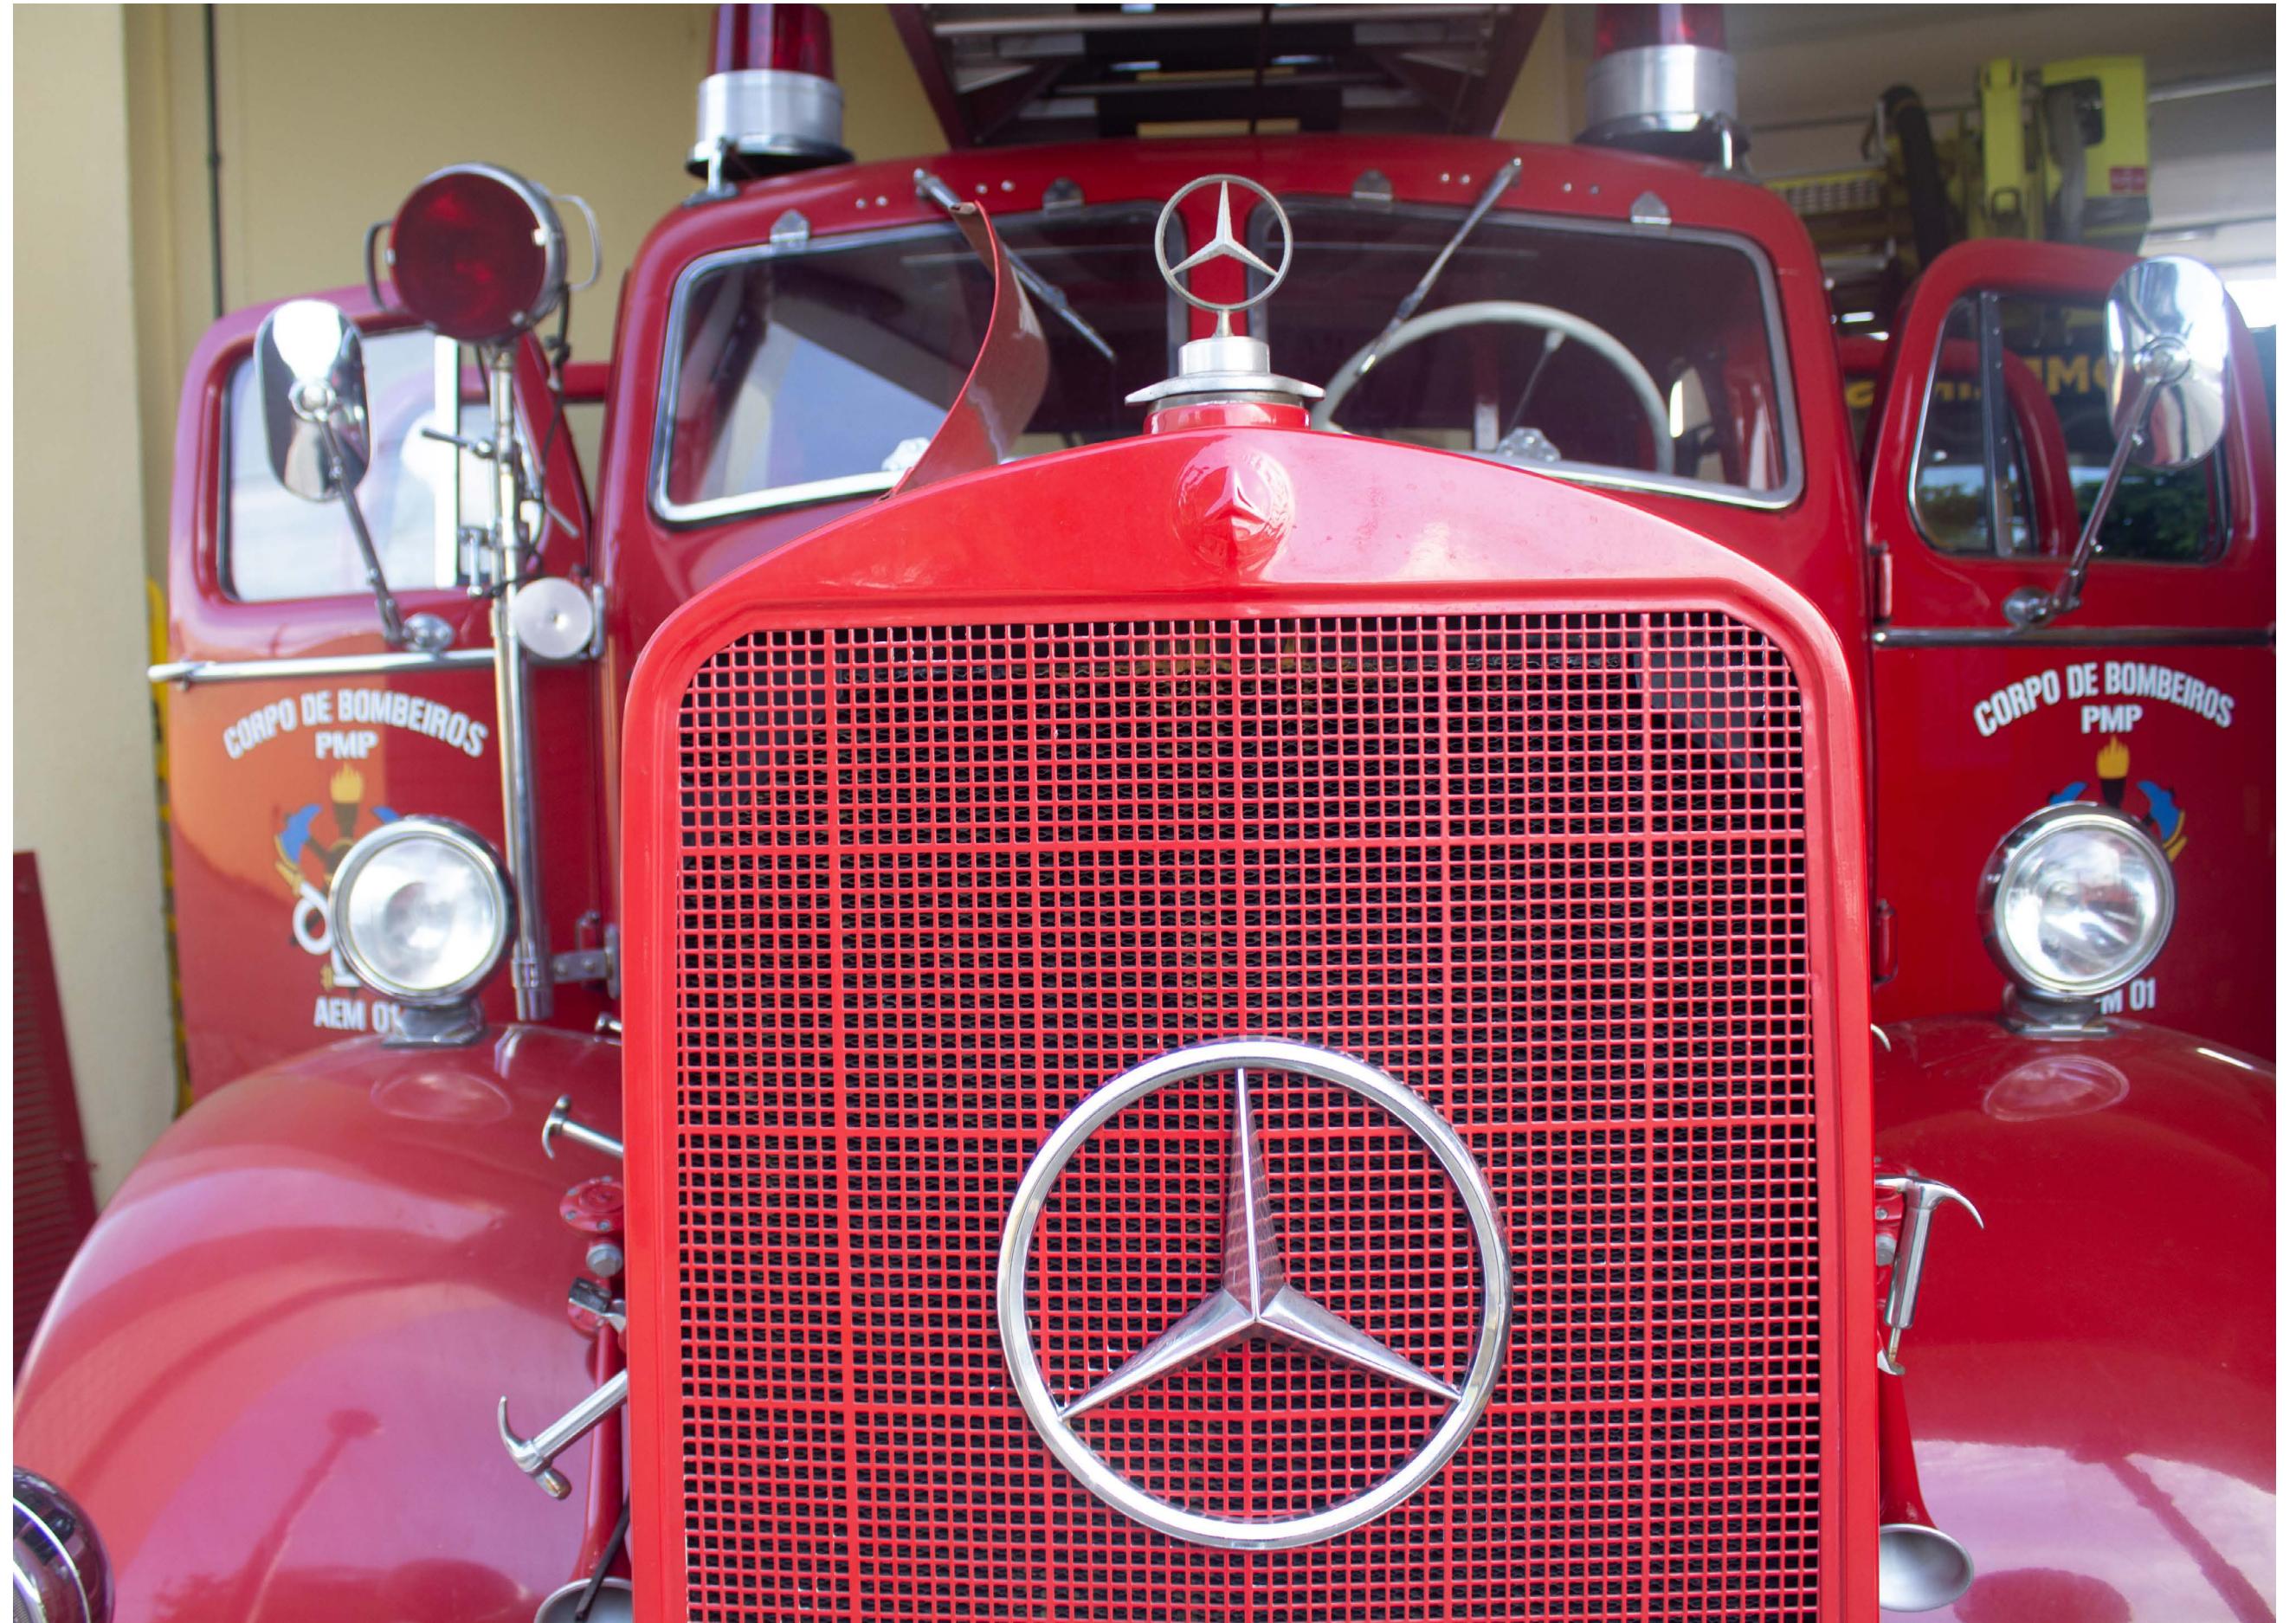
Figura 30 – Foto frontal do caminhão

O cofre do motor possui aletas verticais em sua lateral que também auxiliam no resfriamento do motor, bem como mecanismos de fechamento do capô que se assemelham a pequenos martelos. As aletas verticais são diferentes das aletas horizontais presentes no L312.

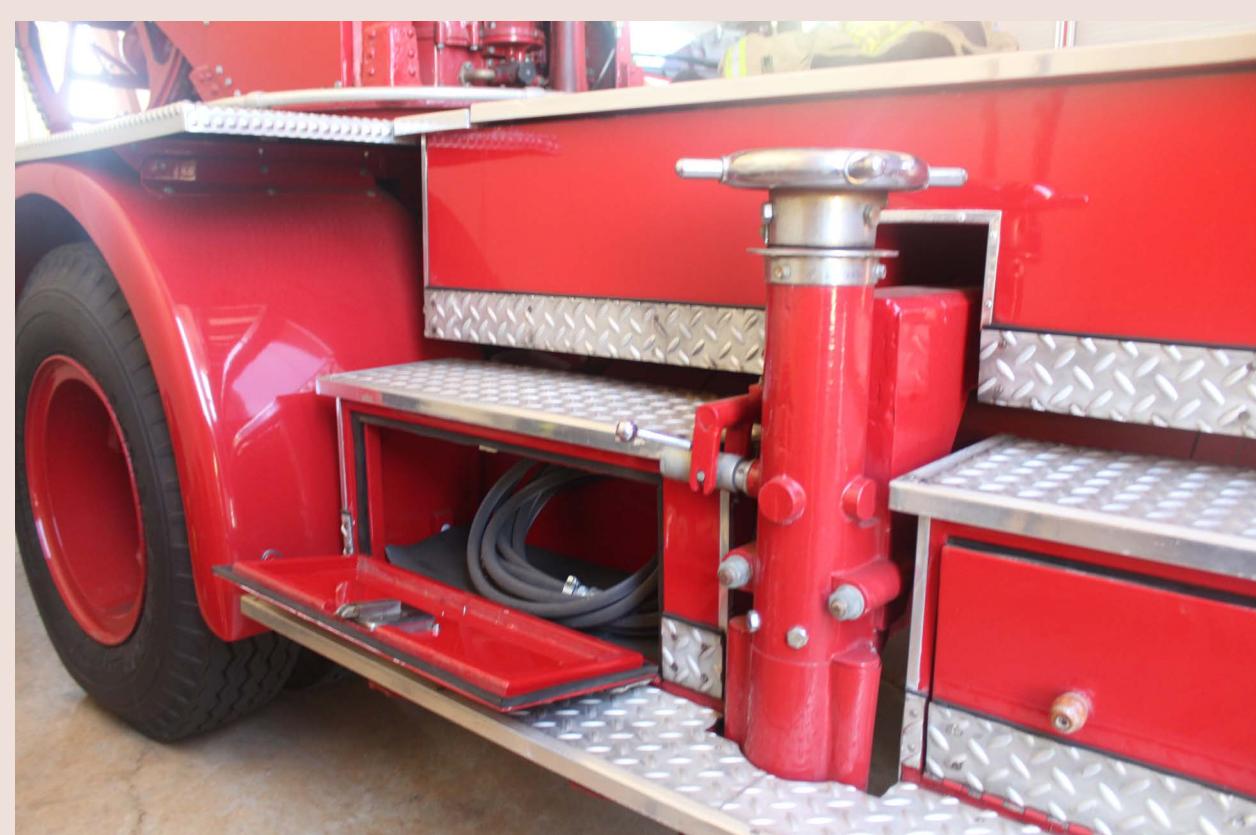
Figura 33 – Gavetas de armazenamento e sapata

Ademais, a junção entre a cabine e o cofre do motor é feita por uma junta de vedação em couro branco, que de acordo com Salvador é original do caminhão [Fig.32]. Além disso, ao longo do veículo há gavetas de armazenamento na parte inferior próximo a base da escada. Na parte da carroceria há quatro sapatas (duas de cada lado) que auxiliam na fixação do caminhão ao solo quando a escada Magirus é utilizada[Fig. 33].

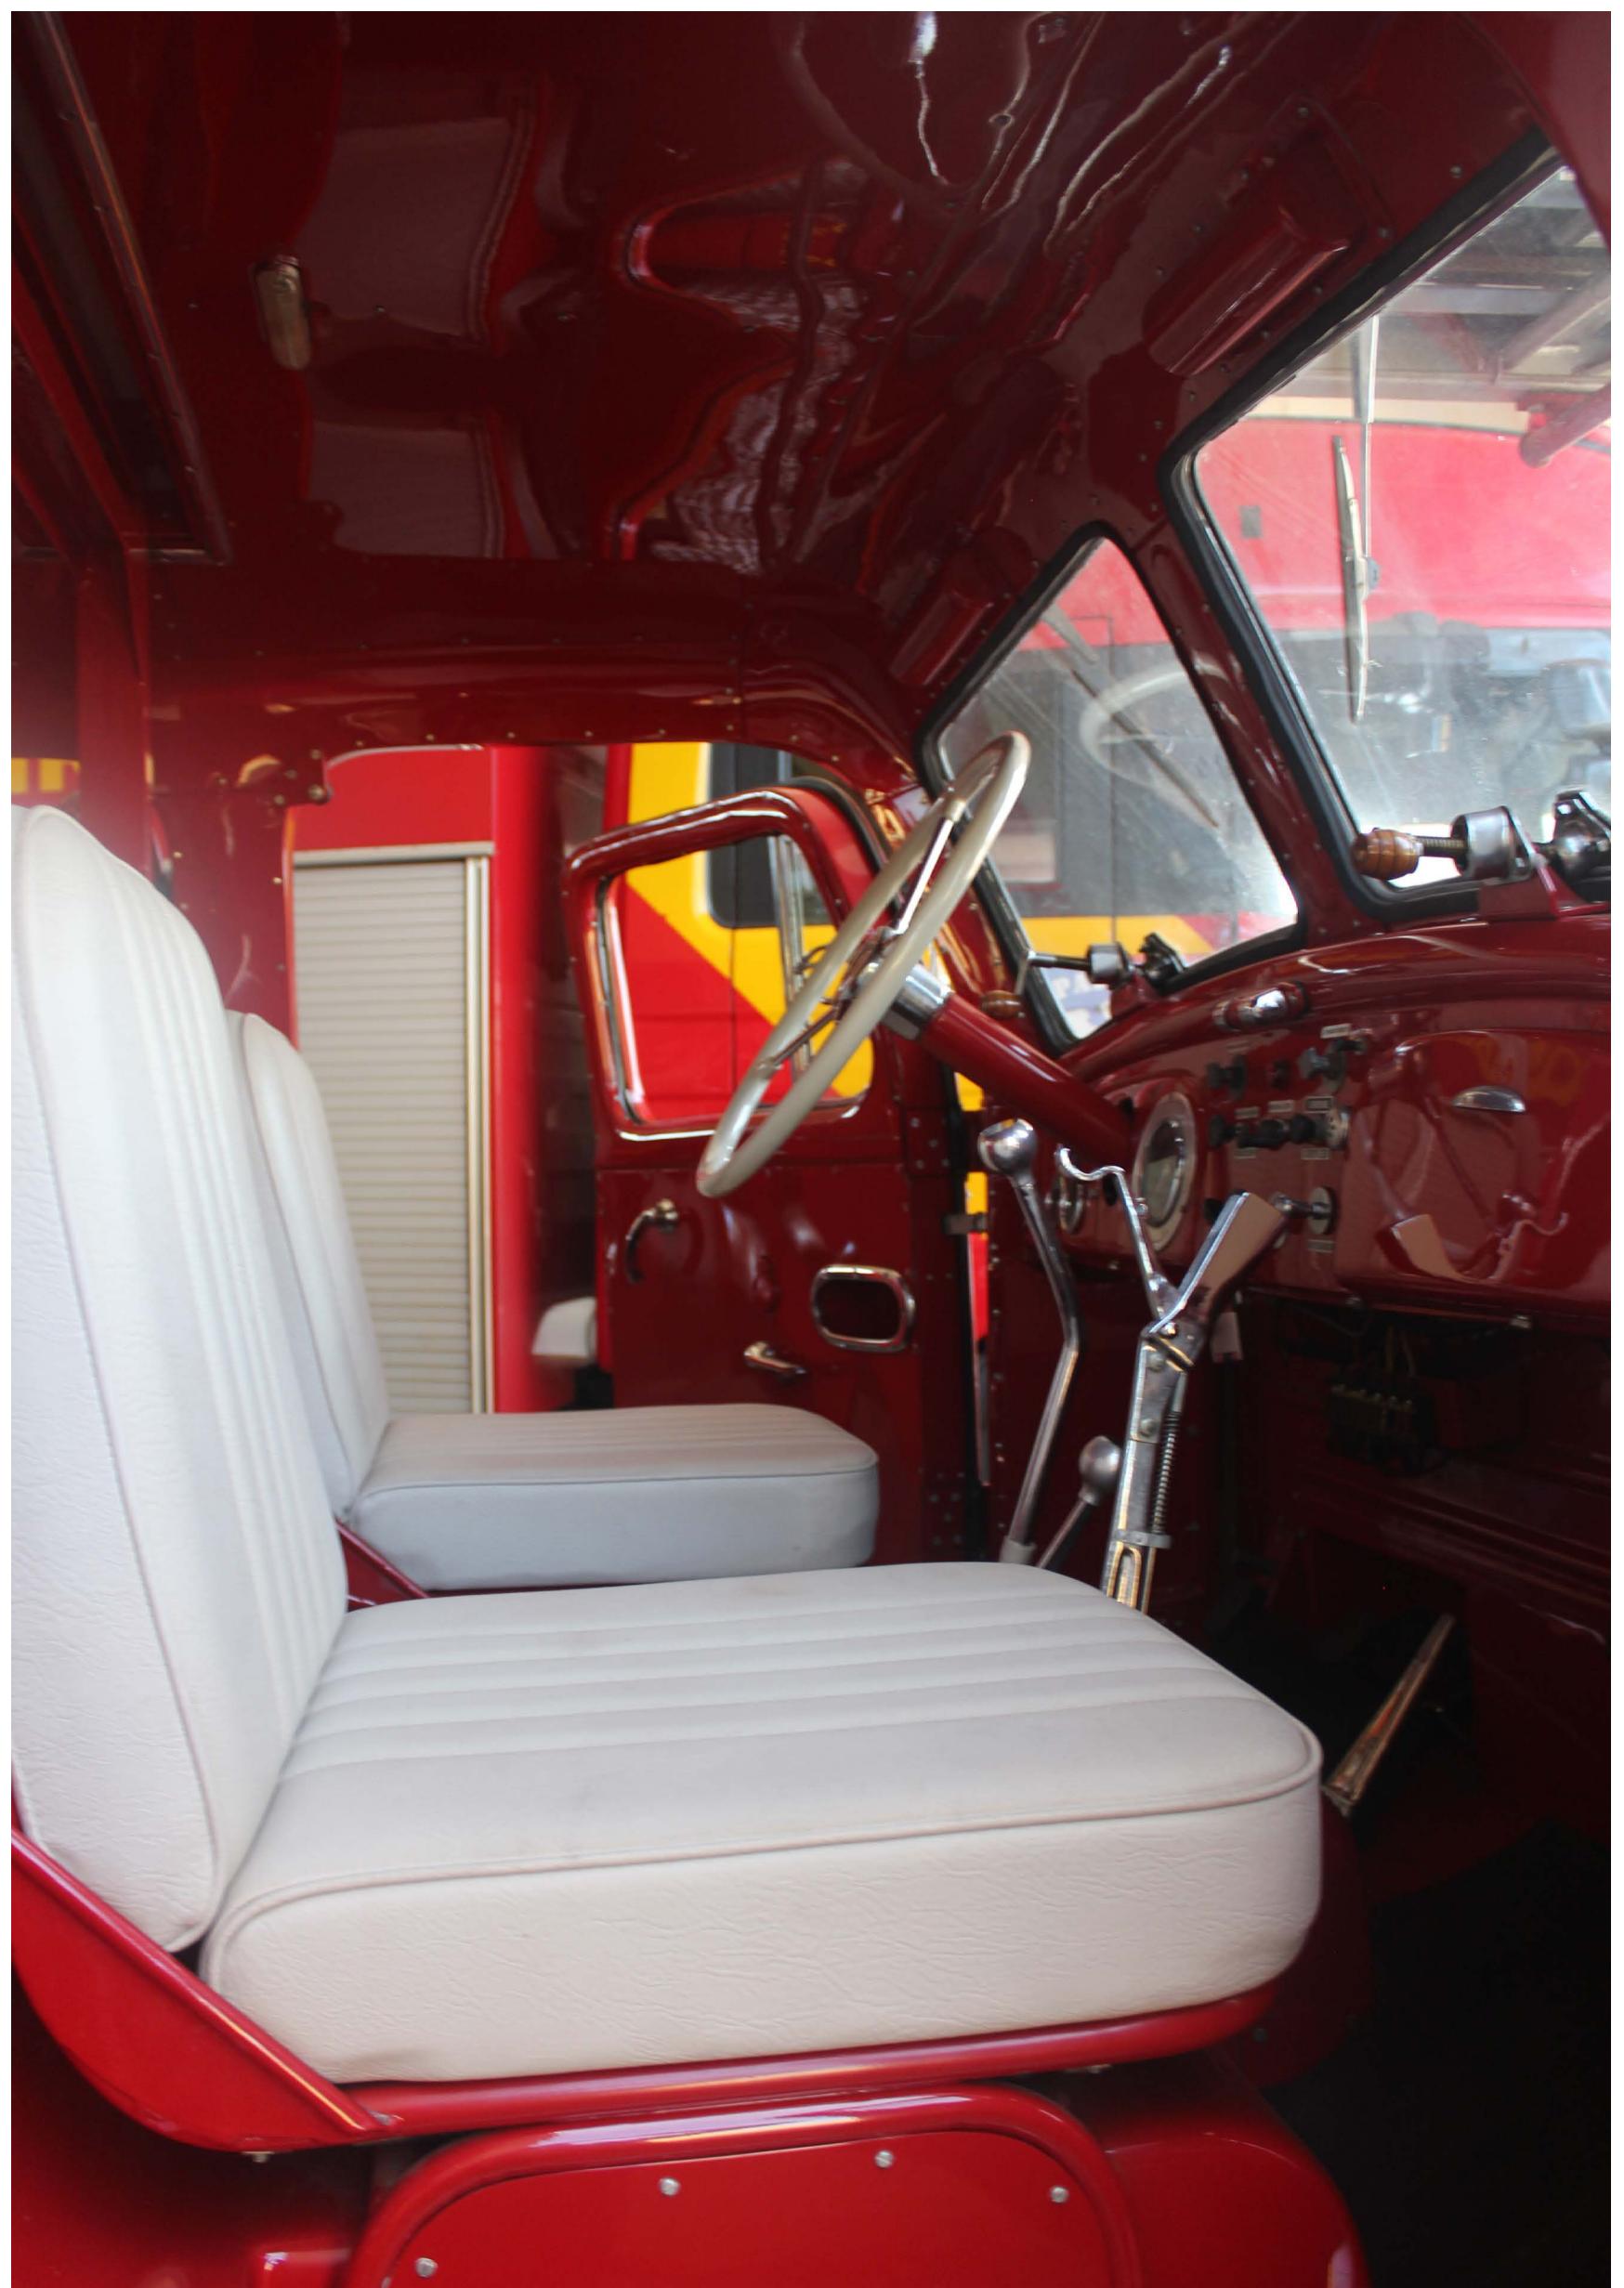
Em relação às partes internas, os bancos da cabine são revestidos em couro branco, que foram trocados durante o restauro para seguir como os bancos do modelo original de fábrica .[Fig 34].

Figura 34 – Bancos em couro branco
