# CAMINHÃO DOS BOMBEIROS (AEM-01) LONDRINA - PR

série estudos  
patrimoniais N.1

O bem cultural, objeto deste estudo técnico, trata-se de um caminhão pertencente ao 3º Grupamento de Bombeiros de Londrina, modelo Mercedes-Benz Magirus, denominado pela corporação de AEM-01 (Auto escada mecânica), também conhecido como "Torpedo" - em referência ao seu motor [Fig. 01]. Fabricado em 1951, o veículo encontra-se atualmente estacionado no Quartel Central localizado na Rua Jaguaribe, 473, bairro Vila Nova.

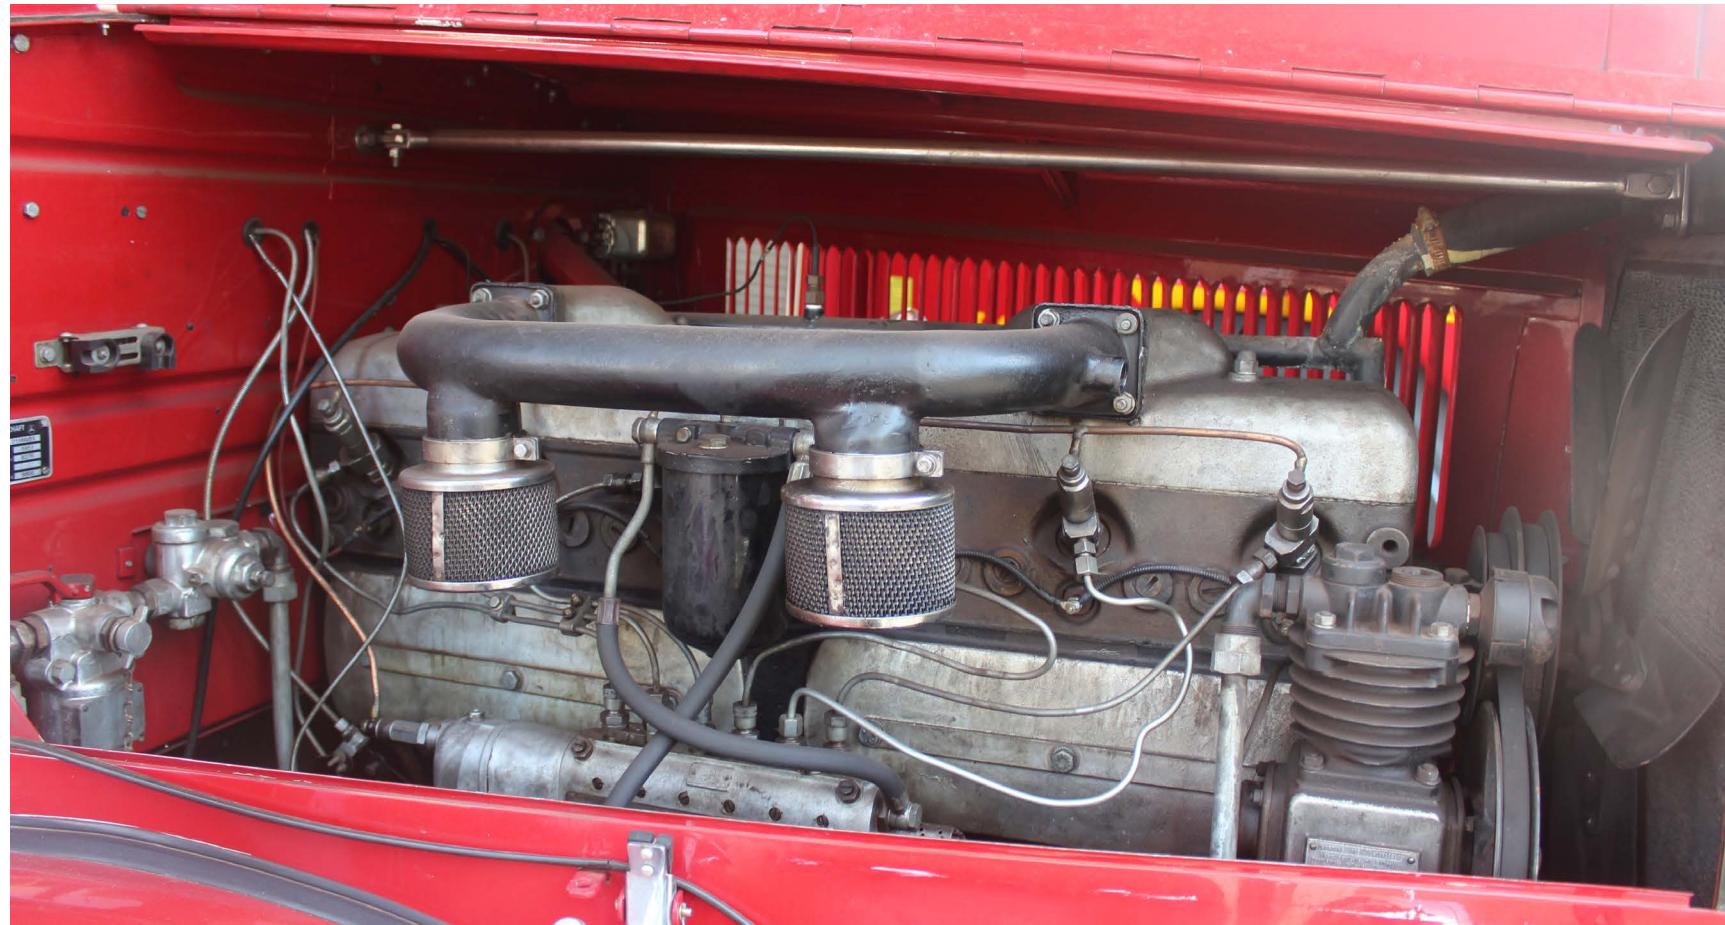
Figura 37 – Motor do caminhão de bombeiros de Londrina atualmente

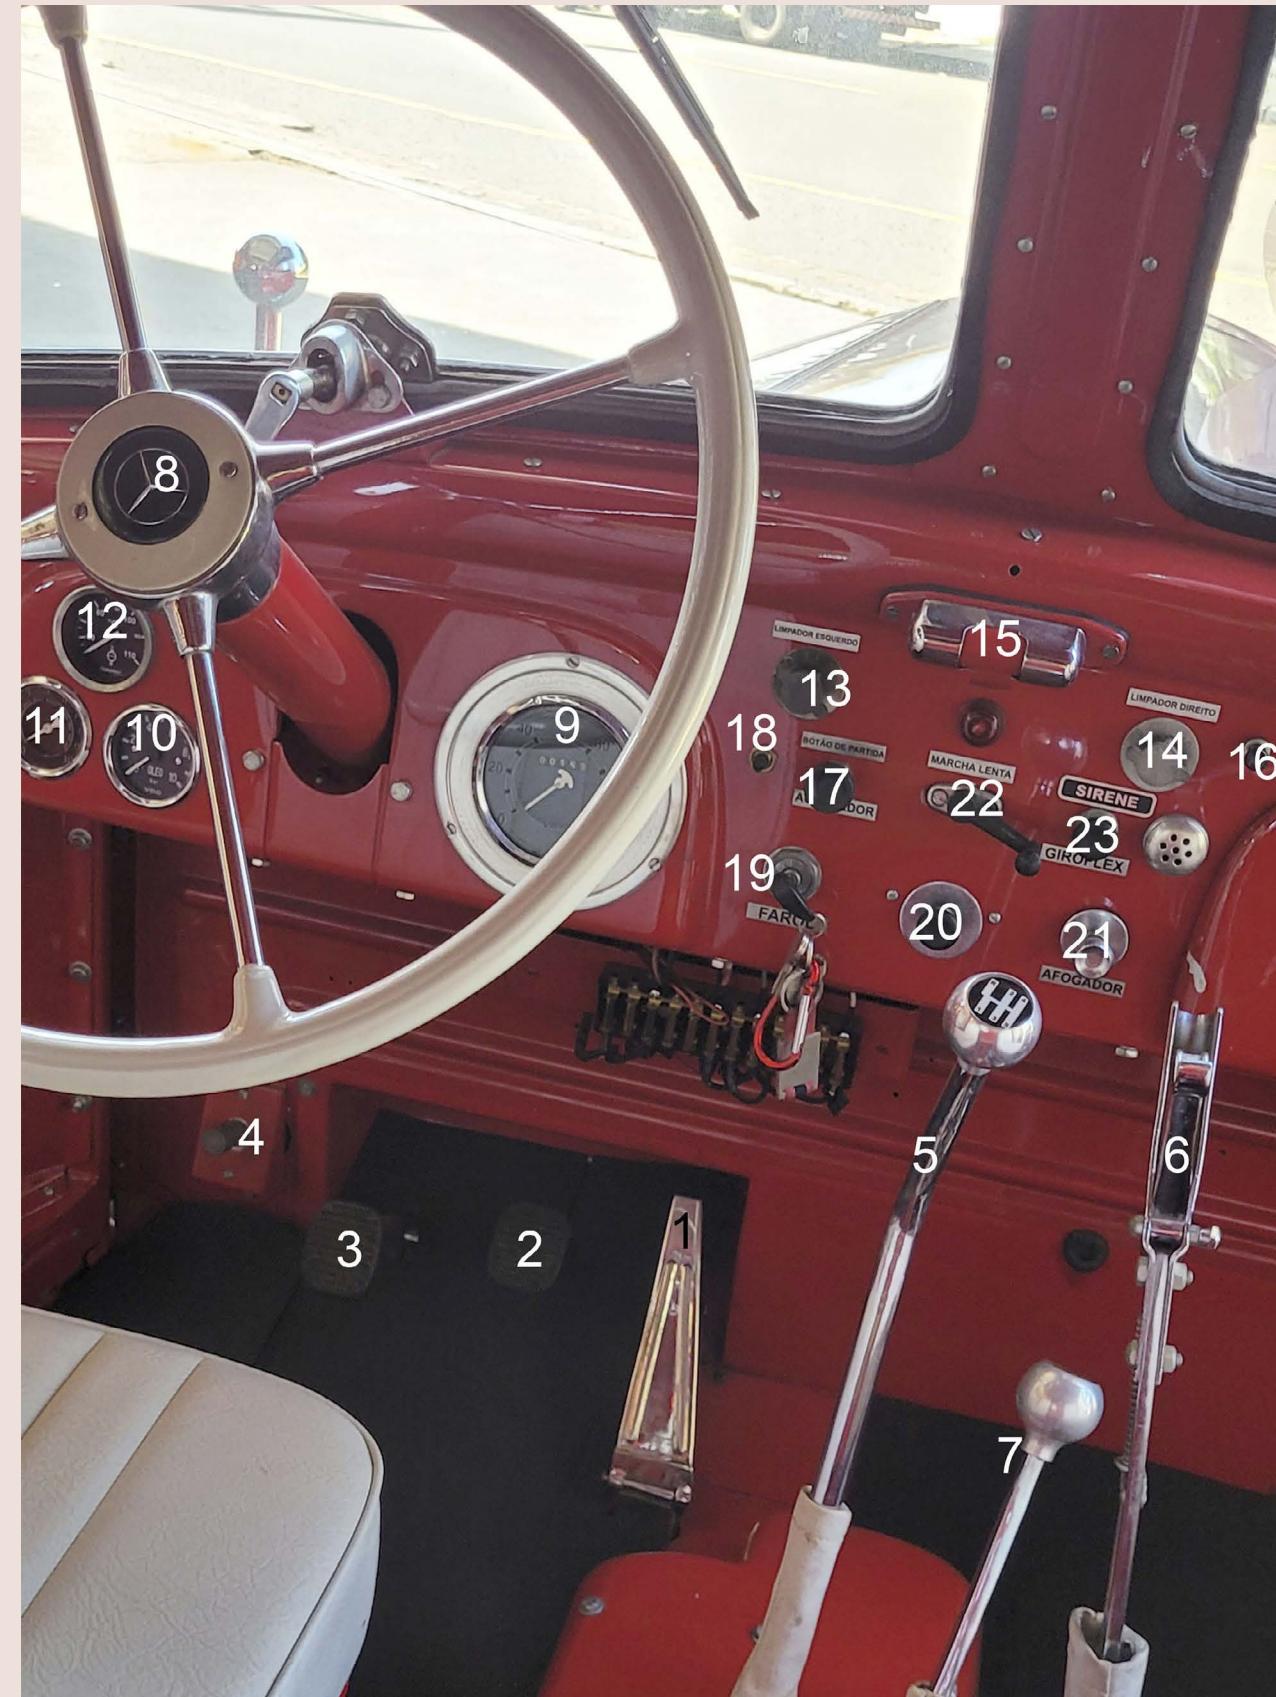
Figura 4o - Elementos Internos

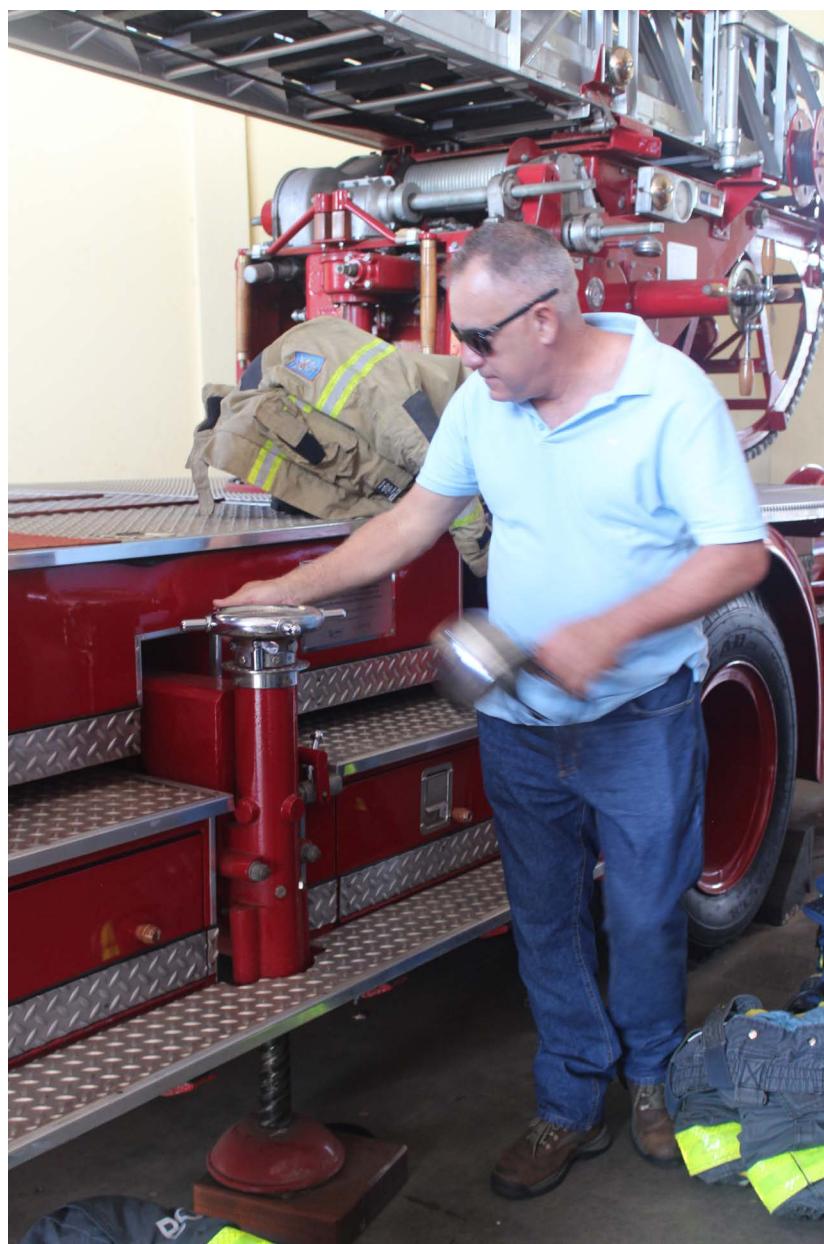
Figura 41 - Sapatas

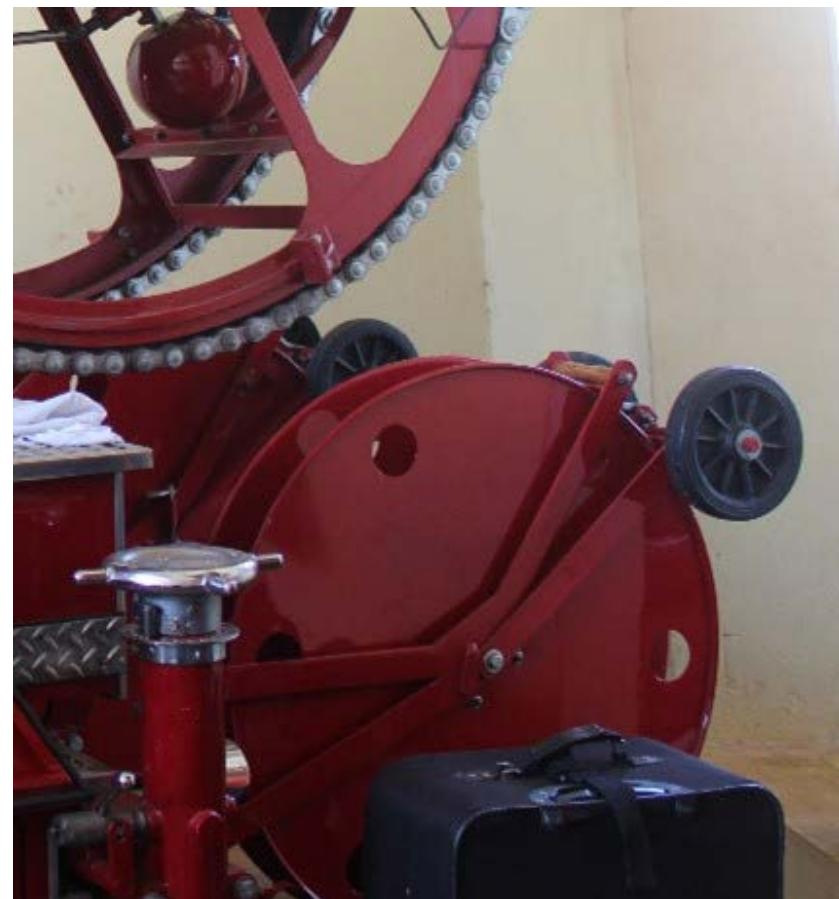
Figura 44 - Suporte para Mangueira

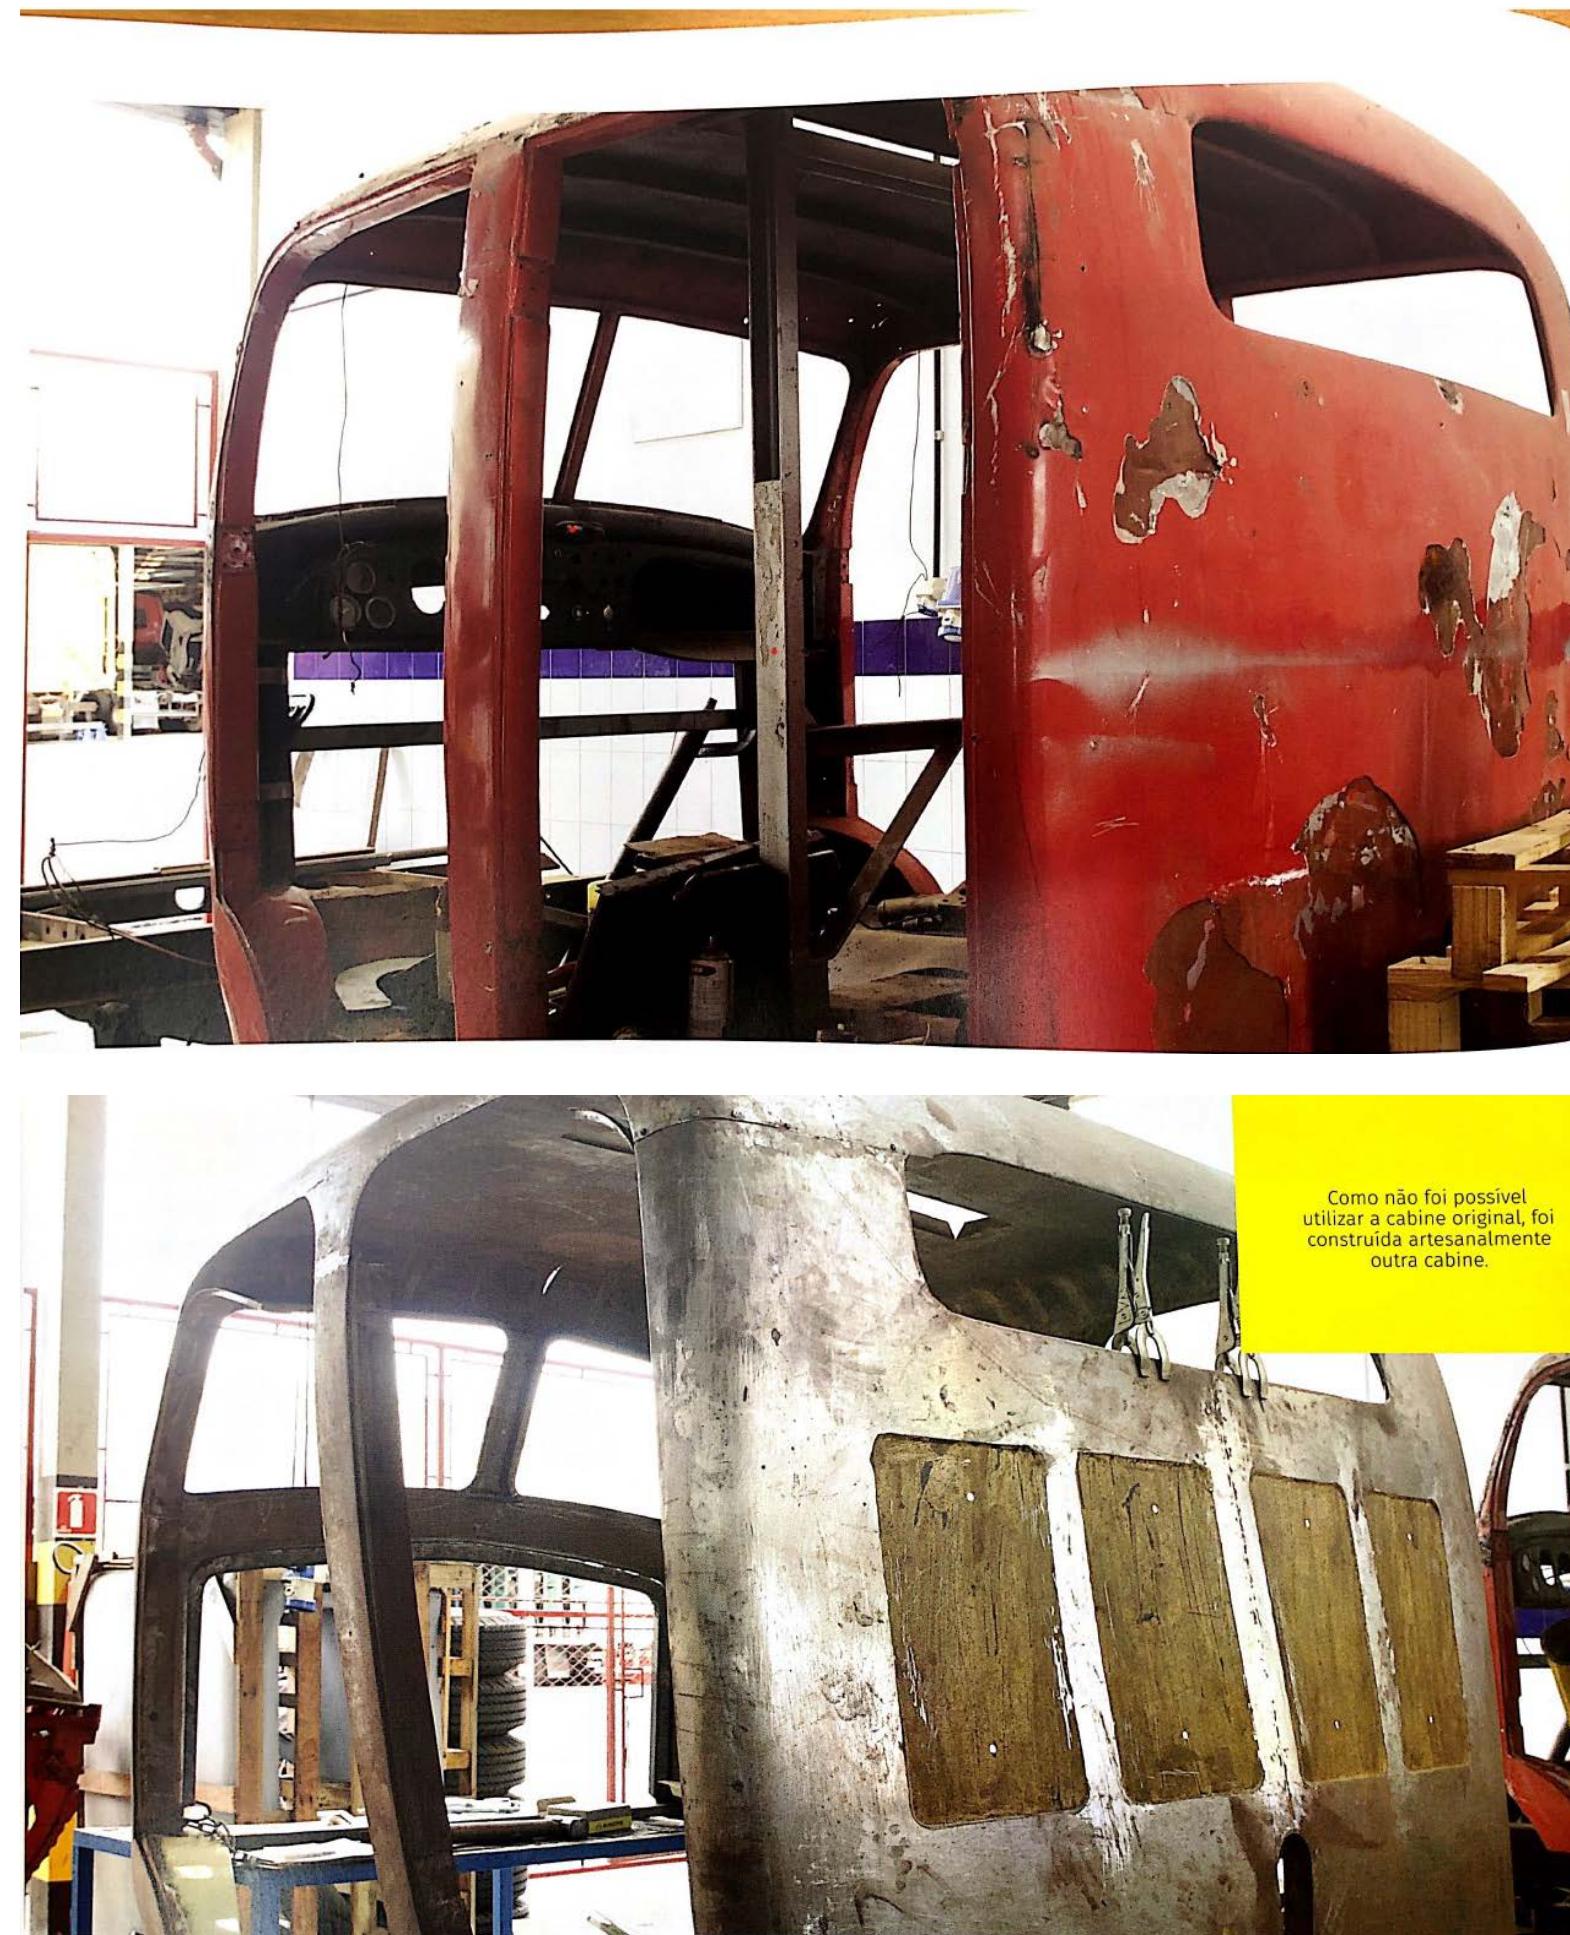
Figura 46 e 47 - O Processo de Restauro da cabine

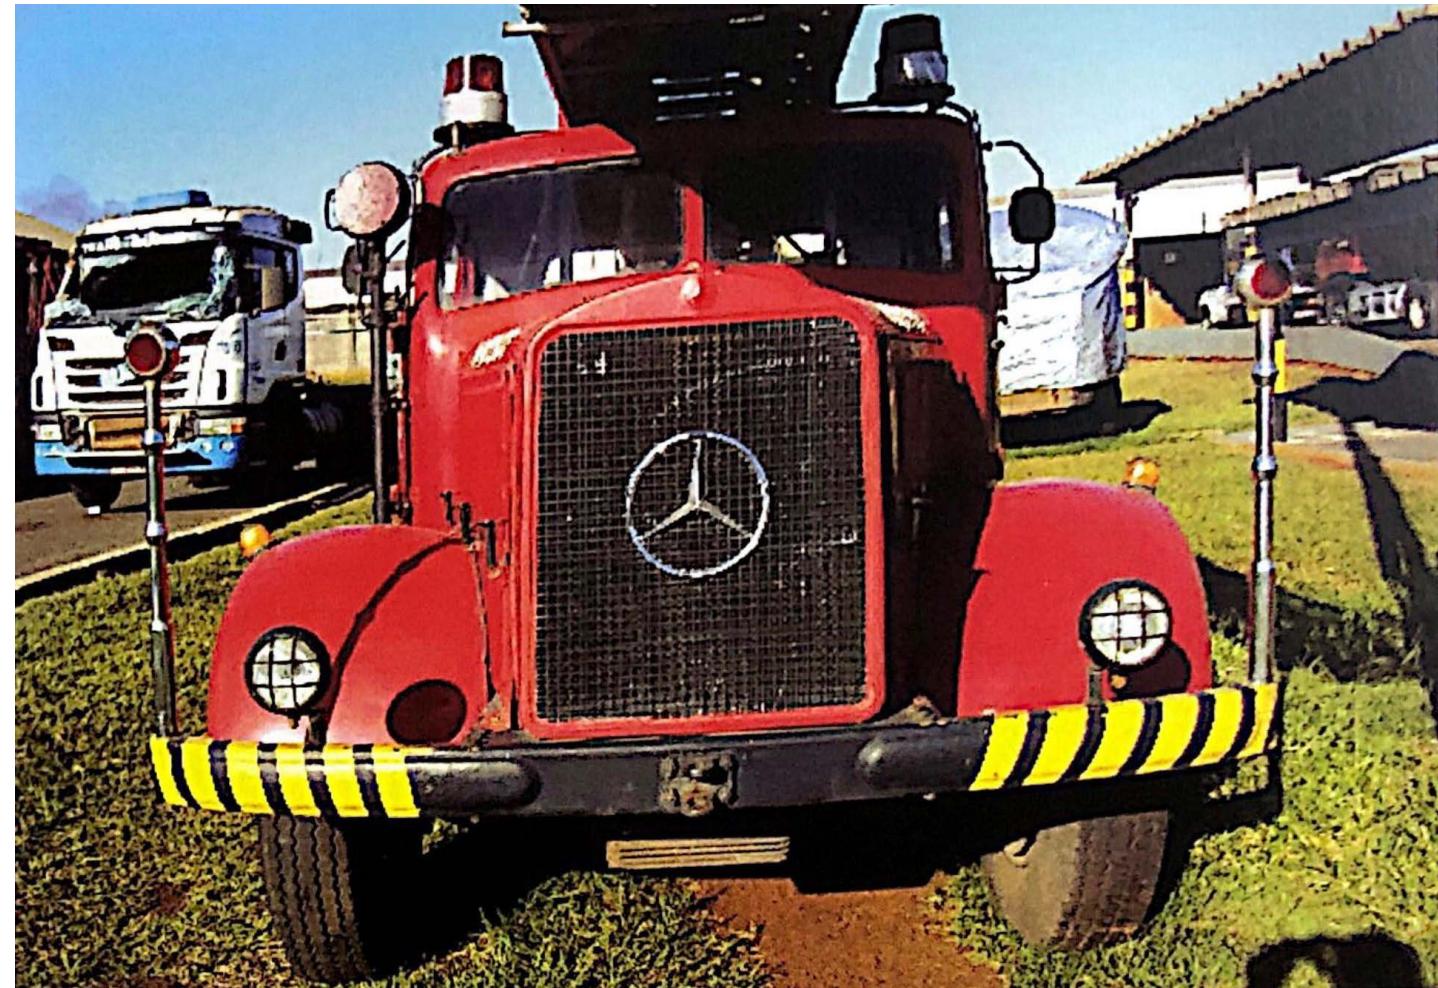
Figura 50 - Gradil Antes do Restauro

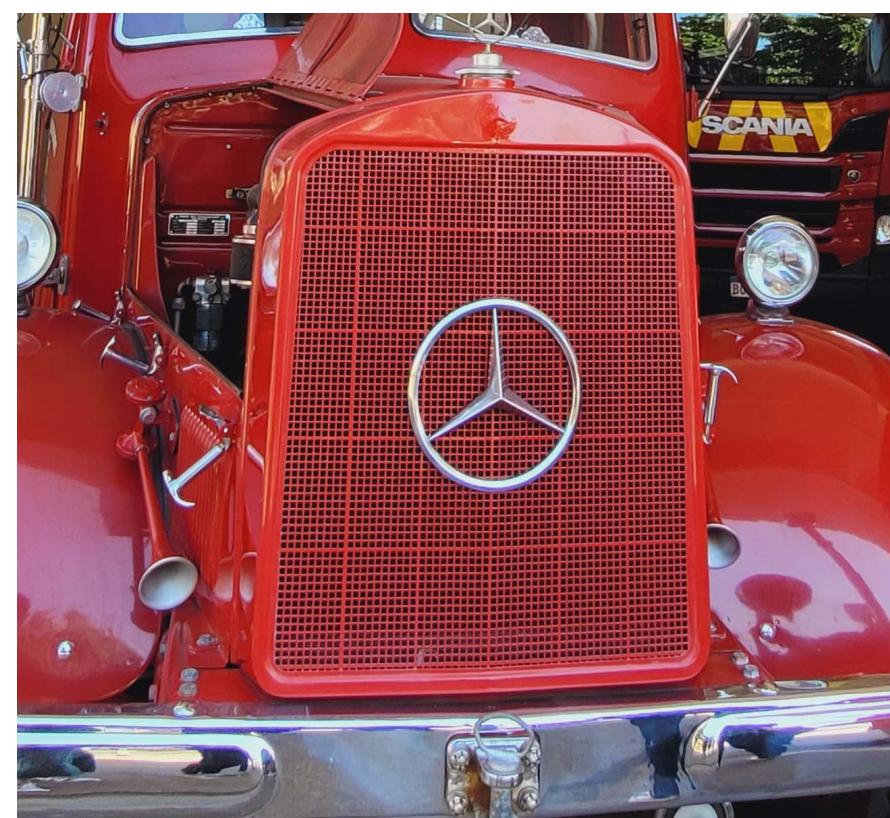
Figura 51 - Grade após restauro (Estado Original de Fabricação)

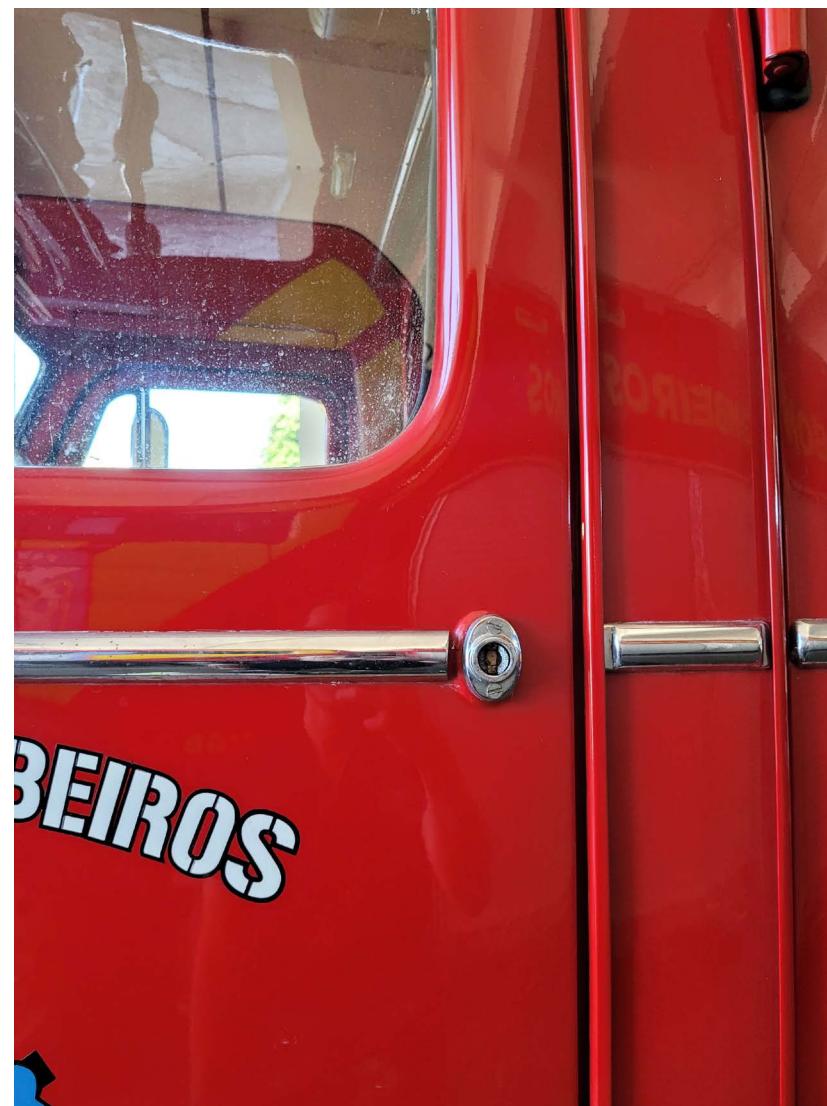
Figura 56 - Maçaneta Danificada

Mediante o exposto, podemos dizer que, apesar de se manter relativamente bem conservado anos após o fim do restauro, o caminhão se encontra em um local que não é propício para um artefato histórico. Não há, em sua implantação atual, o cuidado de protegê-lo de intempéries ou possíveis danos à sua integridade.
