Estudos Patrimoniais II n. 1

CHAMINÉ DAS INDÚSTRIAS MORTARI

ESTUDO TÉCNICO DE SUBSÍDIO À DELIBERAÇÃO DE INSERÇÃO NA LISTAGEM DE INTERESSE PATRIMONIAL E RECOMENDAÇÃO PARA SALVAGUARDA DA CHAMINÉ DAS INDÚSTRIAS MORTARI

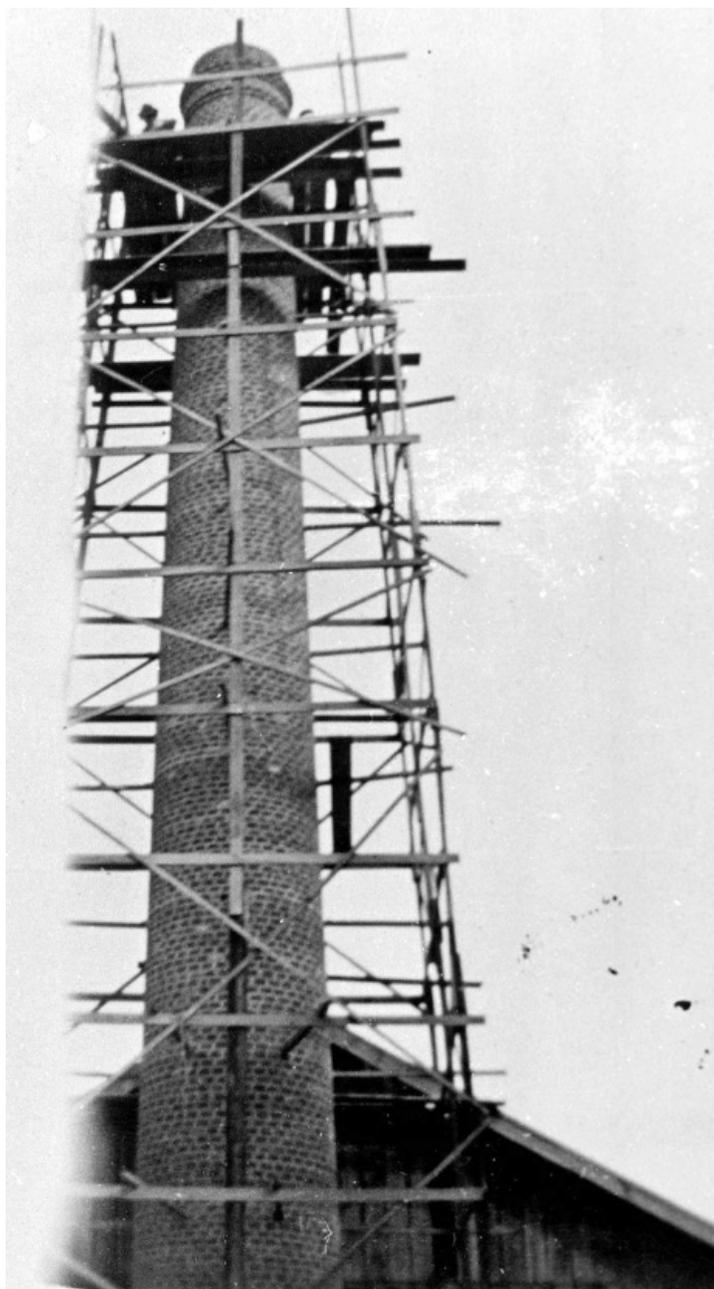
Figura 12 - Fase final da construção de uma chaminé das Indústrias Mortari

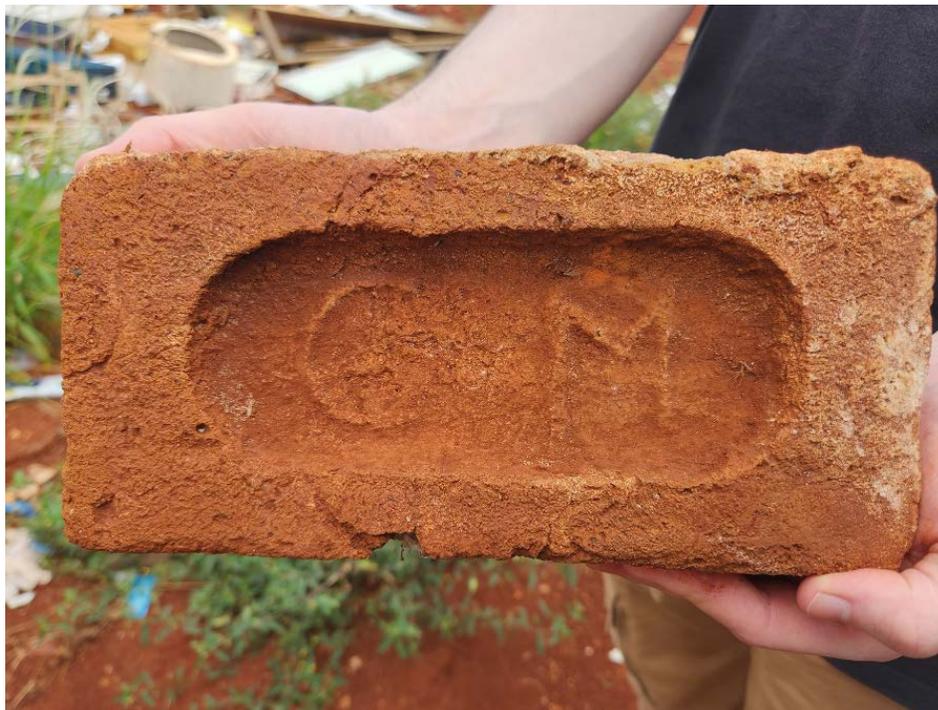
Figura 13 - Tijolo encontrado no entorno da Chaminé,
em 22 de outubro de 2024

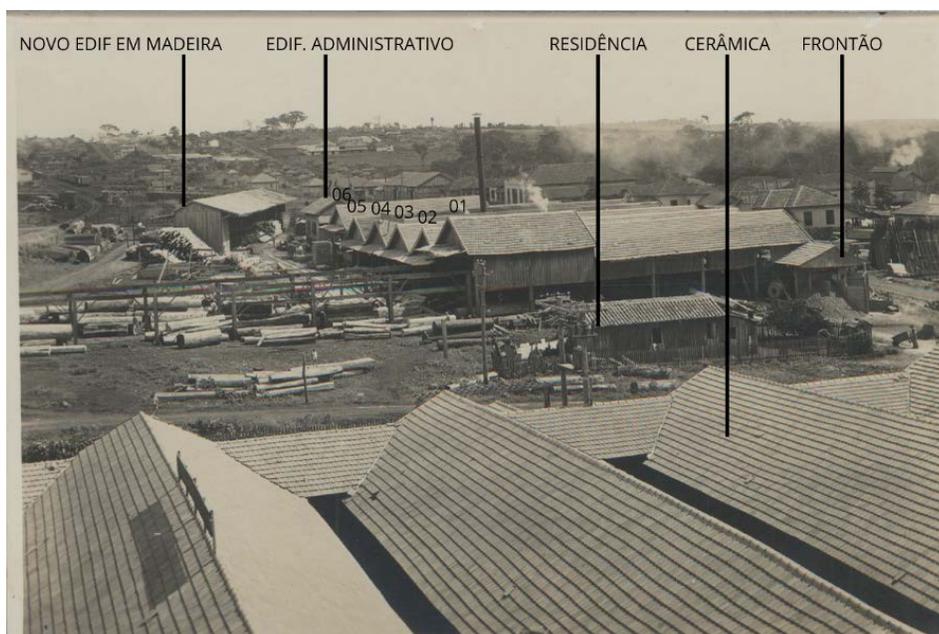
Figura 53 - Serraria Mortari vista da Cerâmica Mortari

Na imagem, o edifício principal da Serraria apresenta seis galpões com telhado de duas águas voltados para o pátio das toras e um edifício com duas águas invertido que provavelmente seria de uso administrativo. Neste sentido, continua se diferenciando dos sete galpões que foram vistos na imagem da rua Acre [Fig. 48].

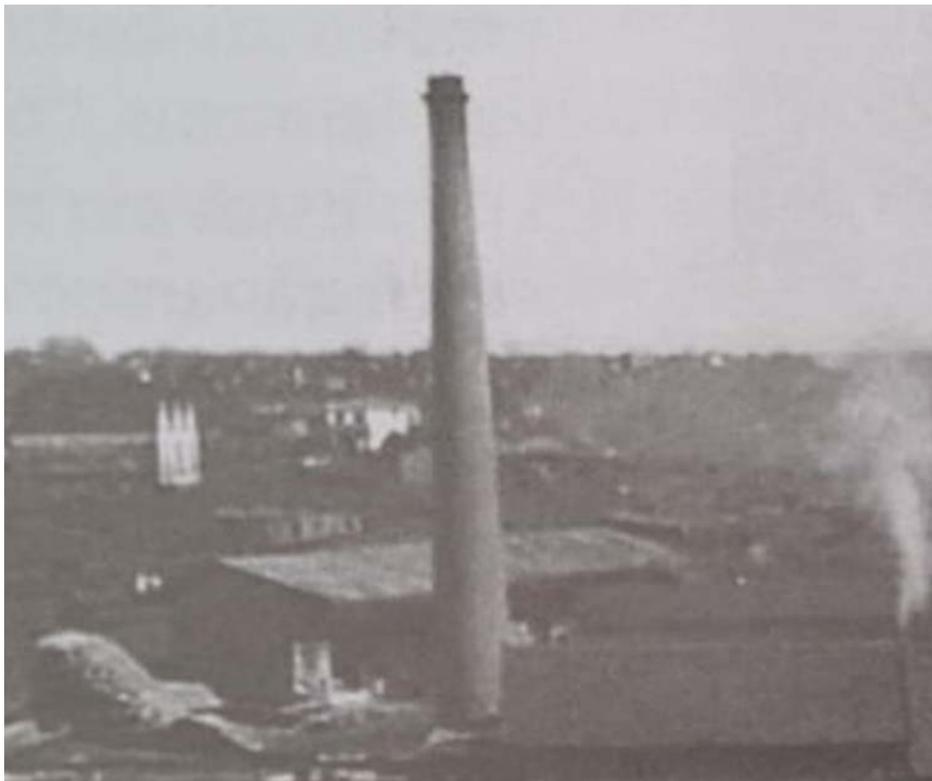
Figura 56 - Serraria Mortari vista da Cerâmica Mortari, detalhe da Chaminé em alvenaria e, no canto direito, a chaminé metálica em funcionamento

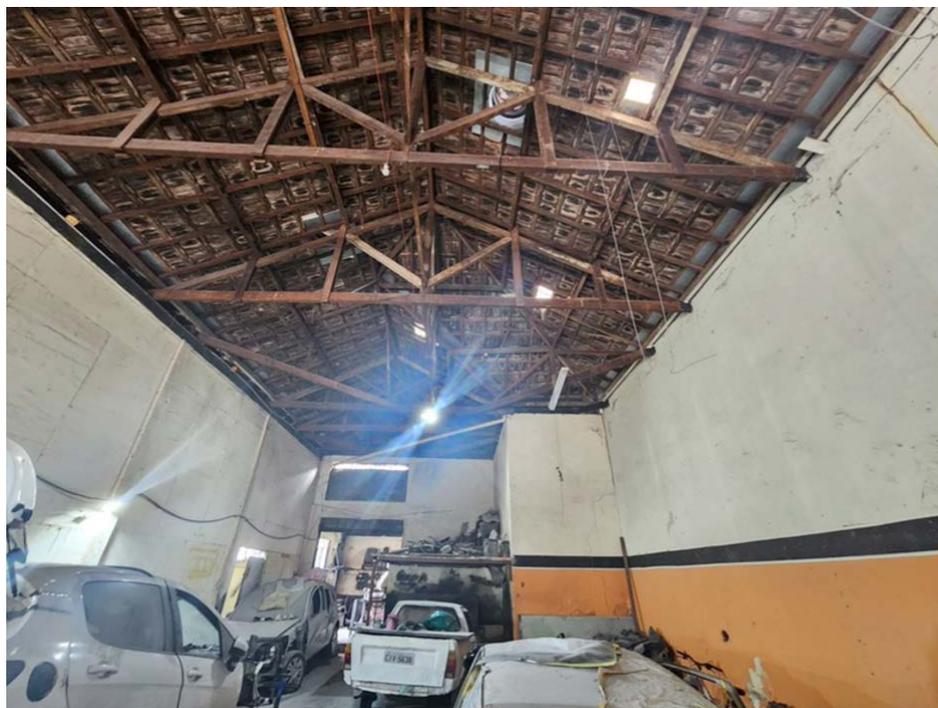
Figura 101 - Edificação 3, estrutura em madeira e telha da Cerâmica Mortari

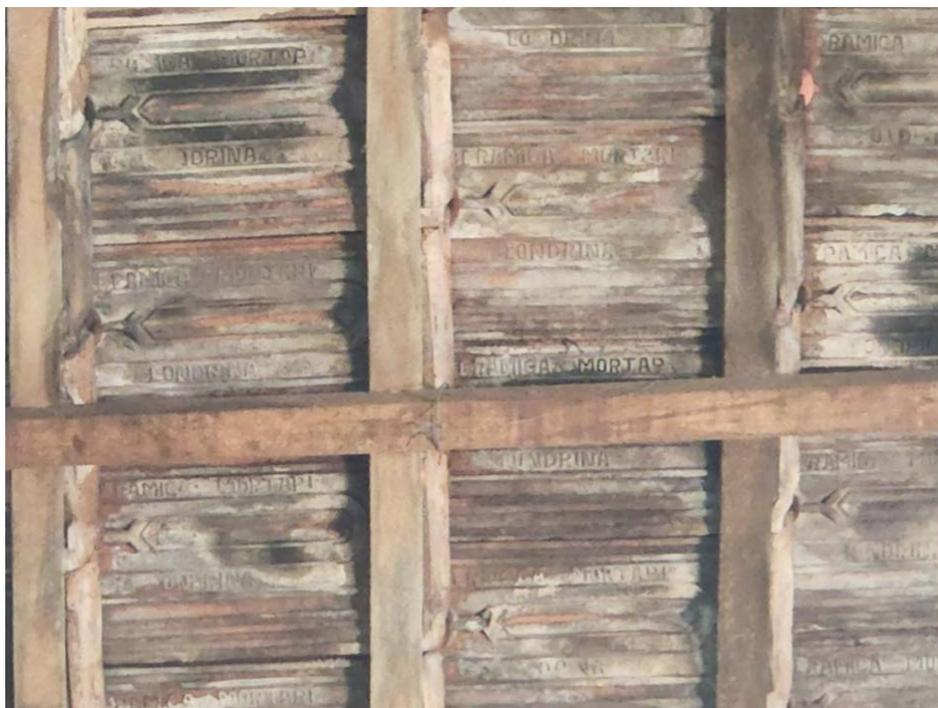
Figura 102 - Edificação 3, telhas cerâmicas fabricadas pela Cerâmica Mortari

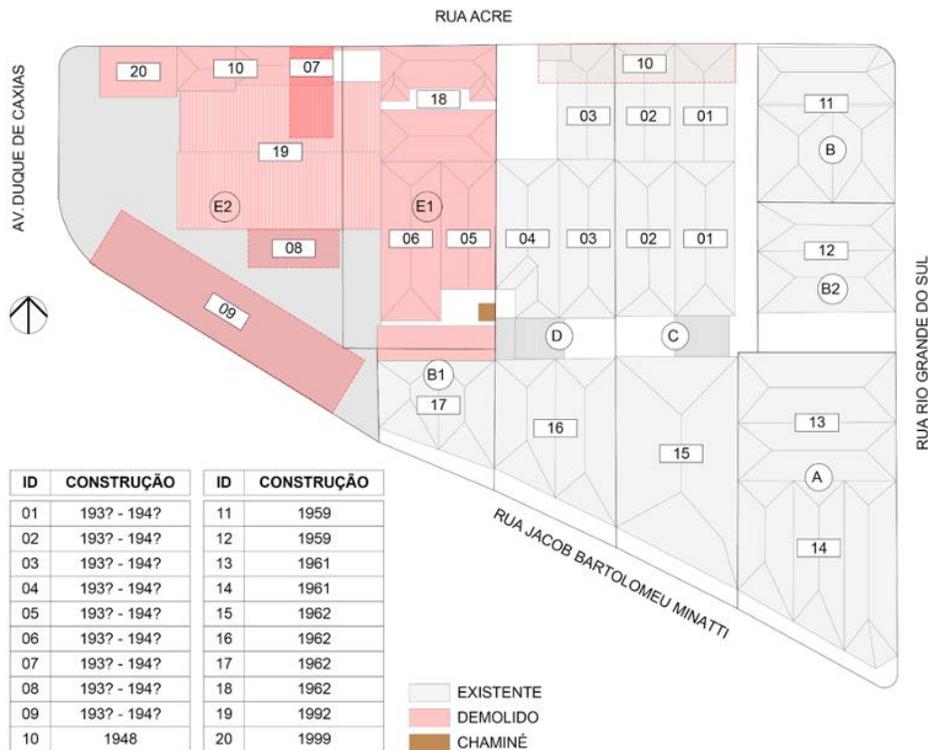
Figura 106 - Esquema de alterações na quadra 160

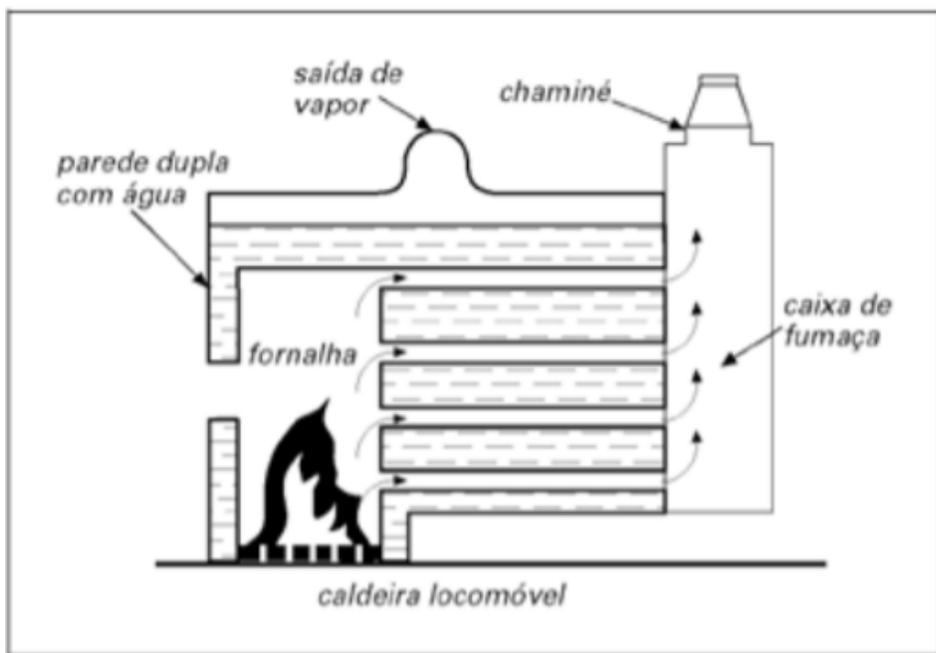
Figura 113 - Esquema de caldeira flamotubular usada em serrarias

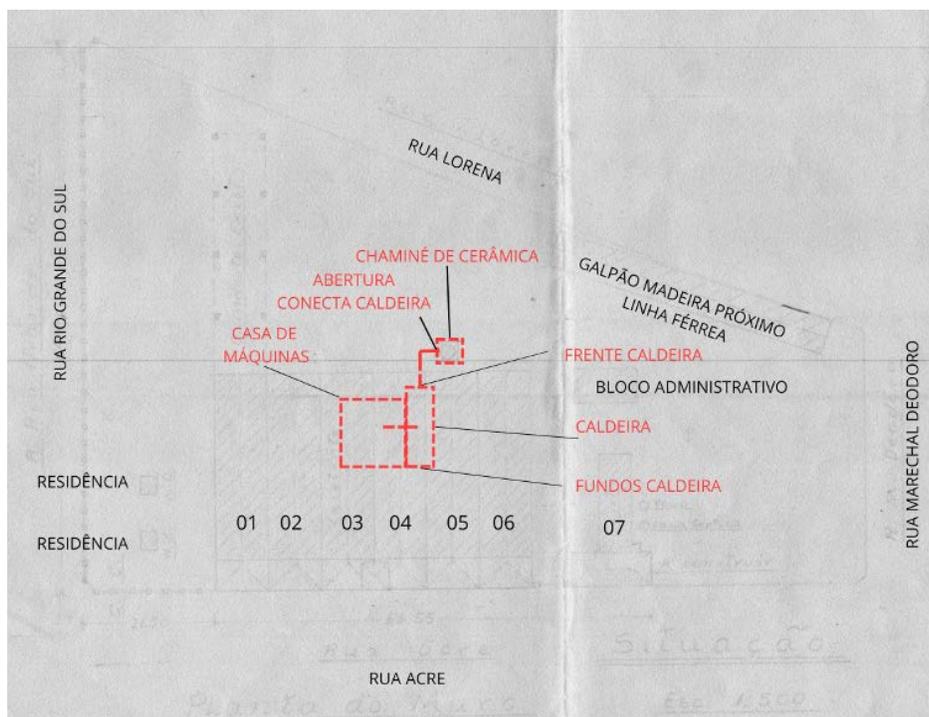
Figura 114 - Esquema aproximado da localização da caldeira, sala técnica e Chaminé

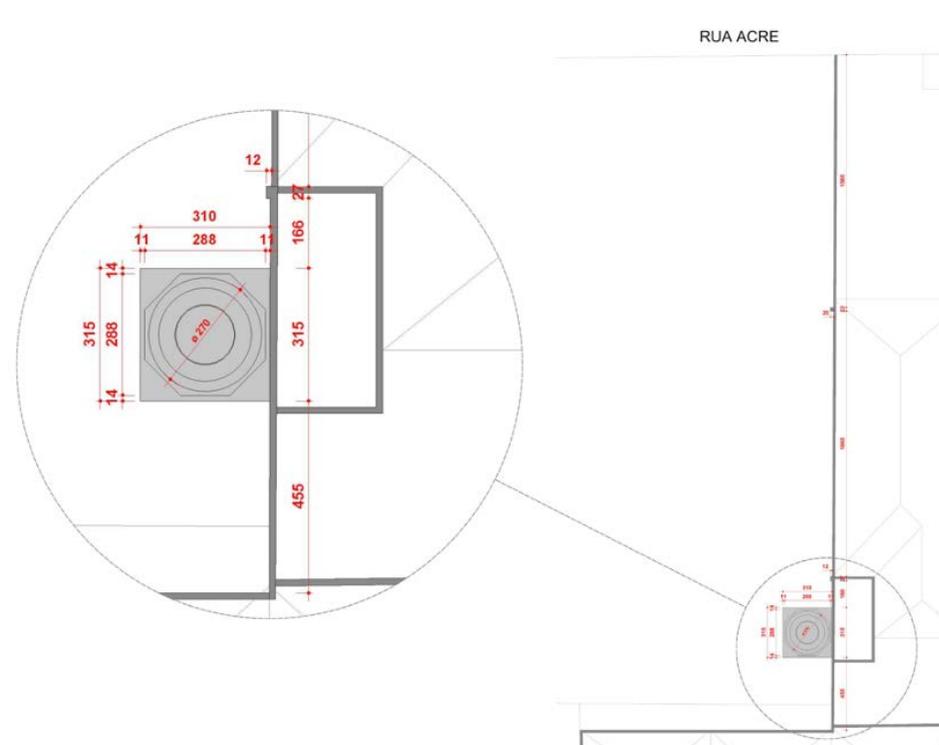
Figura 116 - Planta baixa da Chaminé

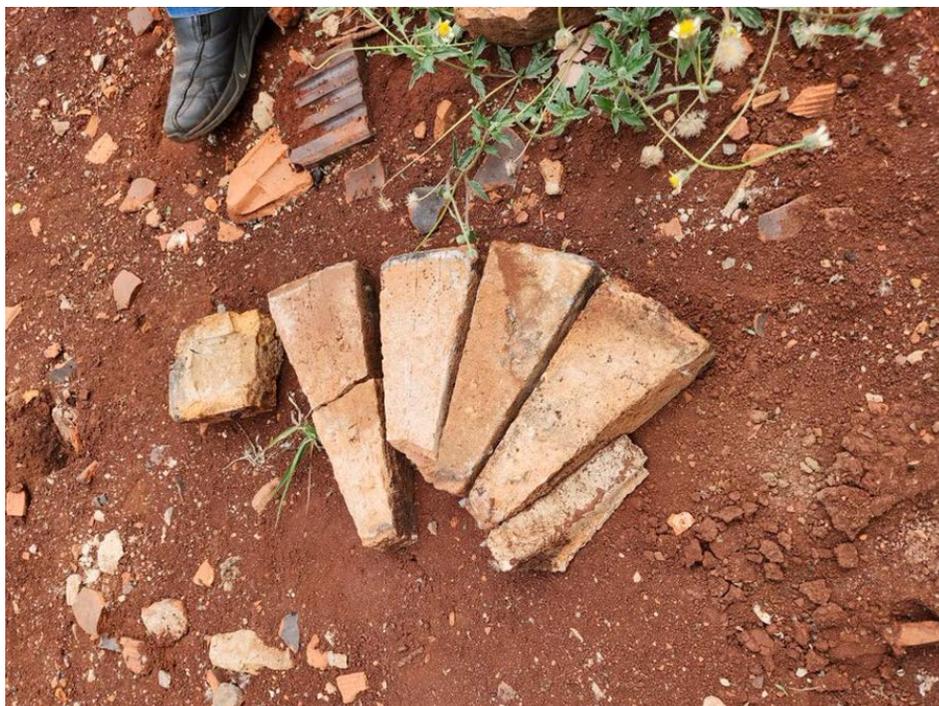
Figura 118 - Tijolo maciço angular da Chaminé

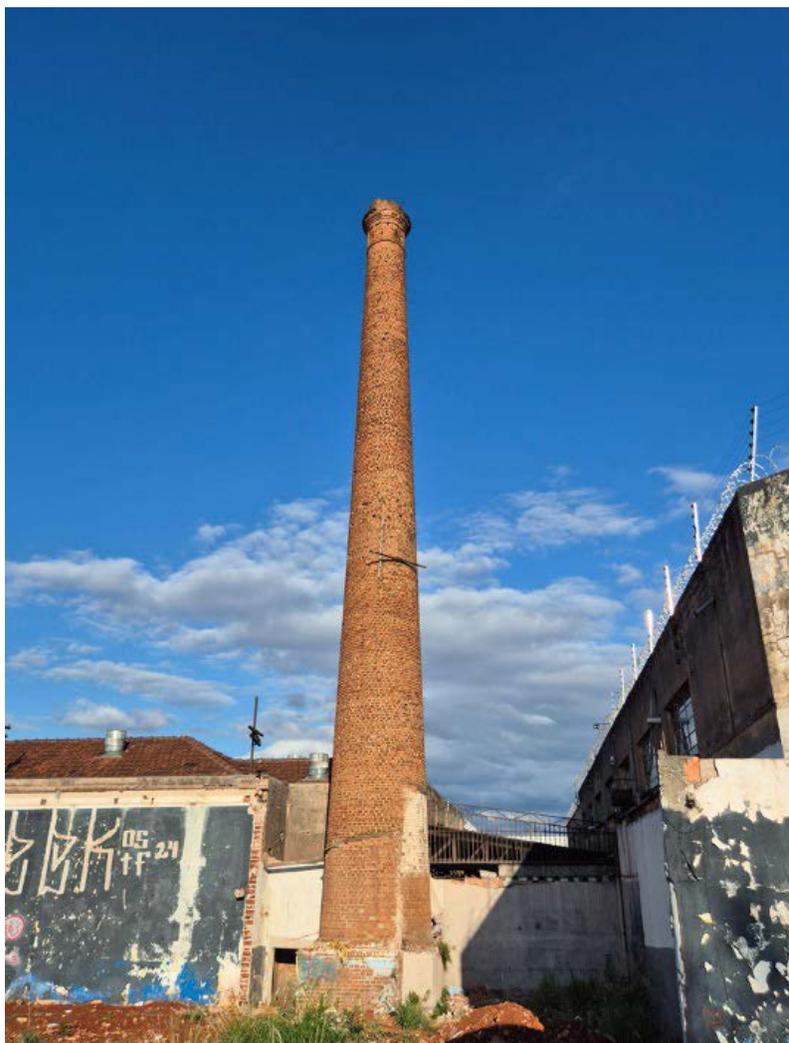
Figura 123 - Fuste da Chaminé com resquícios de construções anteriores

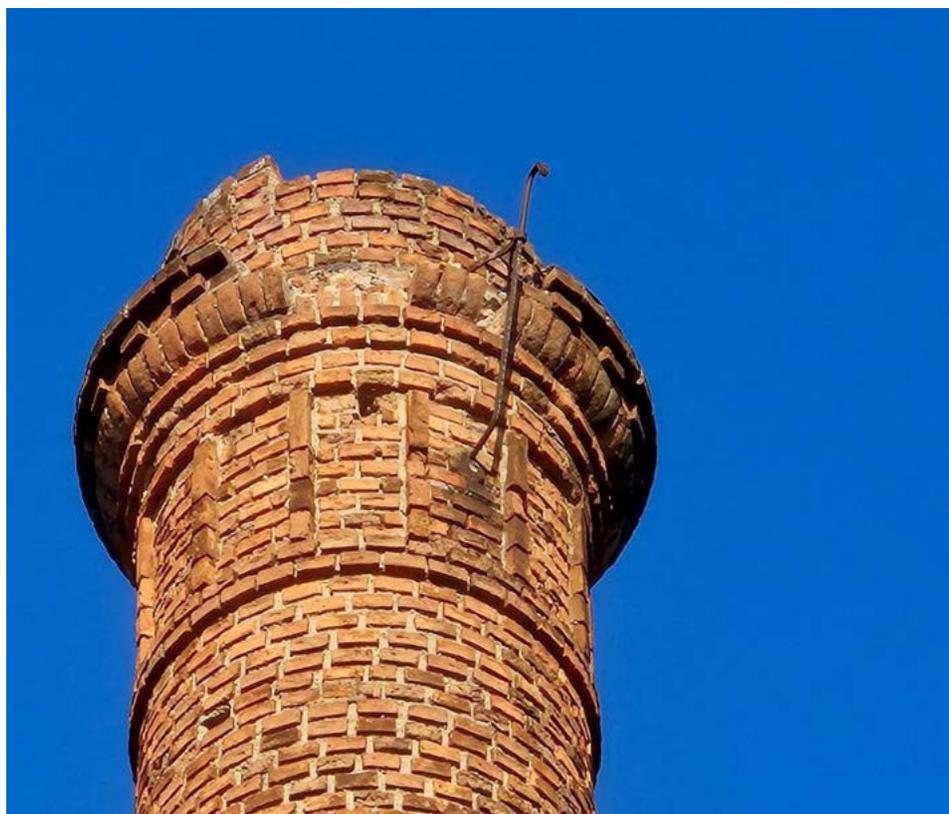
Figura 124 - Coroa da Chaminé, novembro de 2024

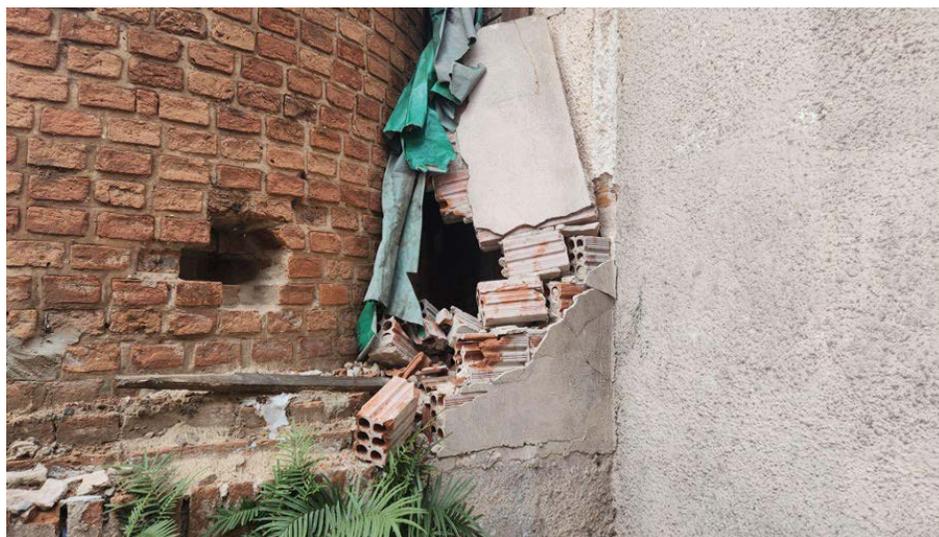
Figura 130 - Resquícios de intervenções na fachada sul (avenida Jacob Bartolomeu Minatti)

Para a avaliação, foram realizados procedimentos como inspeção visual, registro fotográfico, testes laboratoriais de resistência dos tijolos e análise do traço da argamassa de assentamento. A inspeção identificou sinais de deterioração, como trincas na base e desgaste dos tijolos, além de argamassa que se desprende facilmente [Fig. 130]. Nos testes de resistência à compressão, os tijolos apresentaram conformidade com as normas técnicas aplicáveis. No entanto, a análise da argamassa revelou um traço abaixo do padrão usual, o que reduz significativamente a resistência do material. A falta de acesso à parte interna da estrutura impossibilitou a verificação completa de possíveis danos.
