# CAMINHÃO DOS BOMBEIROS (AEM-01) LONDRINA - PR

série estudos N.1  
patrimoniais

ESTUDO TÉCNICO DE SUBSÍDIO À DELIBERAÇÃO  
DE TOMBAMENTO E RECOMENDAÇÃO PARA  
SALVAGUARDA DO CAMINHÃO DOS  
BOMBEIROS (AEM-01) LONDRINA - PR

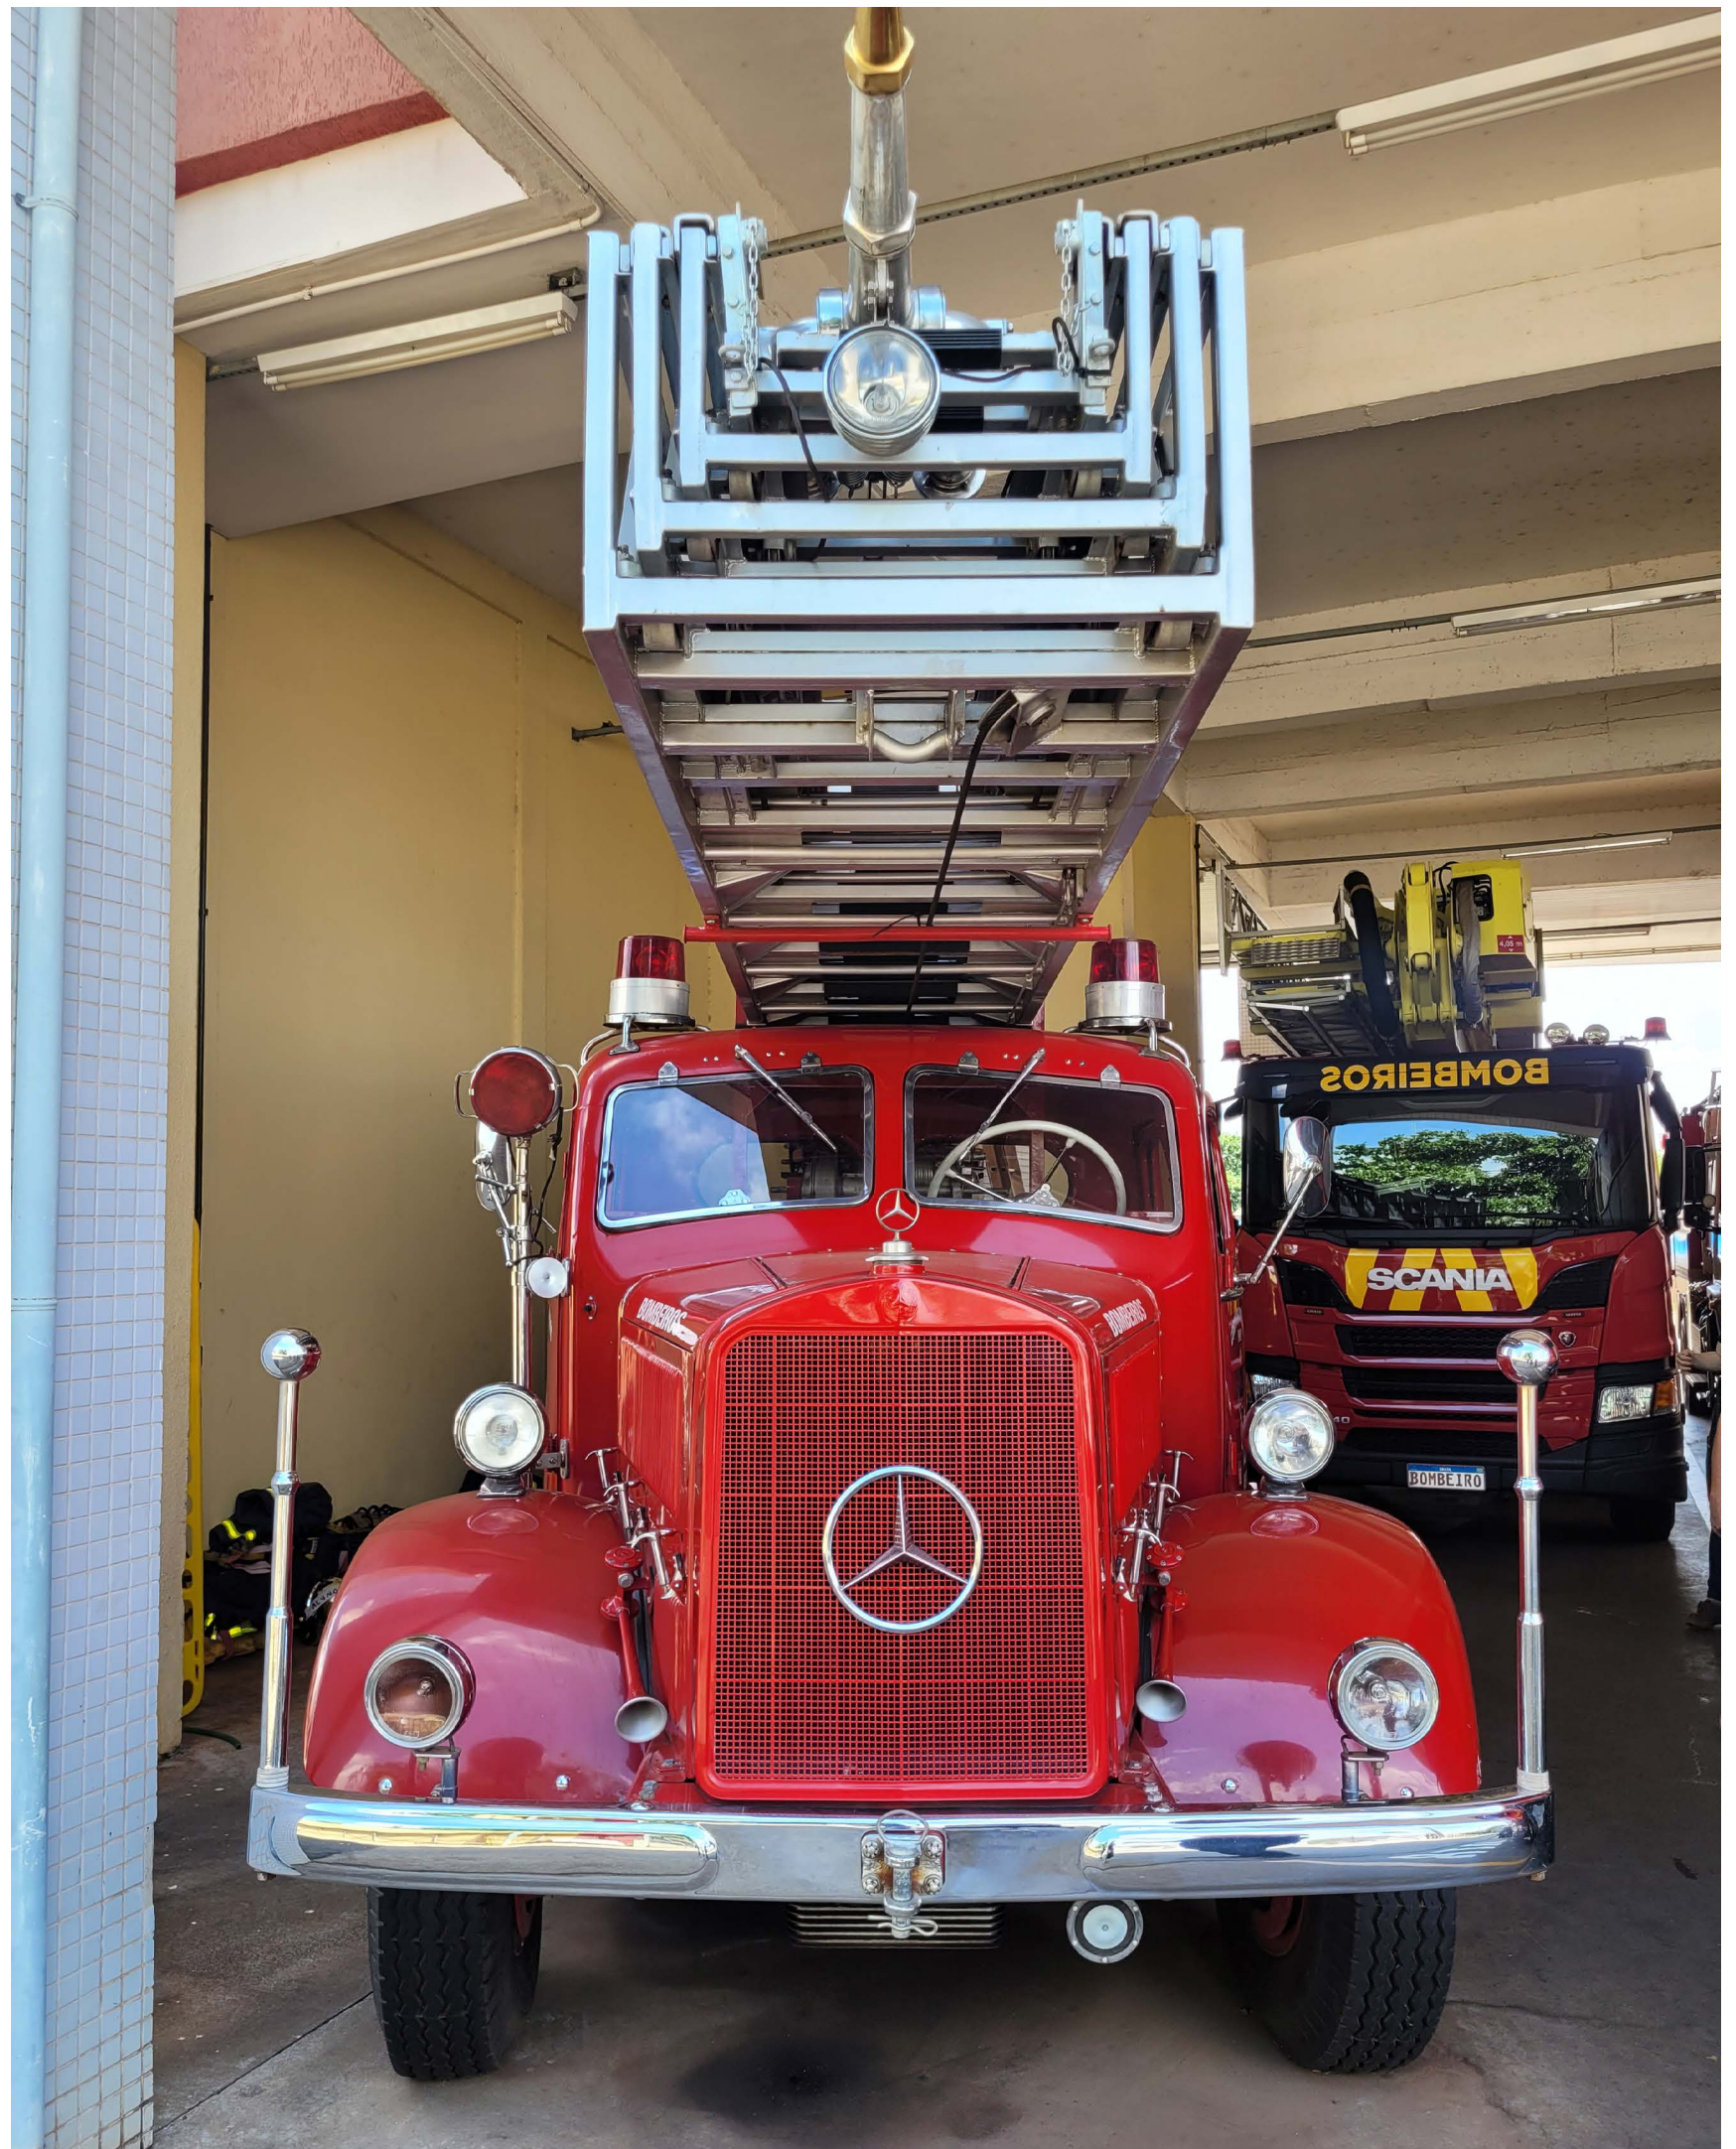
Figura 01- Caminhão dos bombeiros AEM-01

O bem cultural, objeto deste estudo técnico, trata-se de um caminhão pertencente ao 3º Grupamento de Bombeiros de Londrina, modelo Mercedes-Benz Magirus, denominado pela corporação de AEM-01 (Auto escada mecânica), também conhecido como “Torpedo” - em referência ao seu motor [Fig. 01]. Fabricado em 1951, o veículo encontra-se atualmente estacionado no Quartel Central localizado na Rua Jaguaribe, 473, bairro Vila Nova.

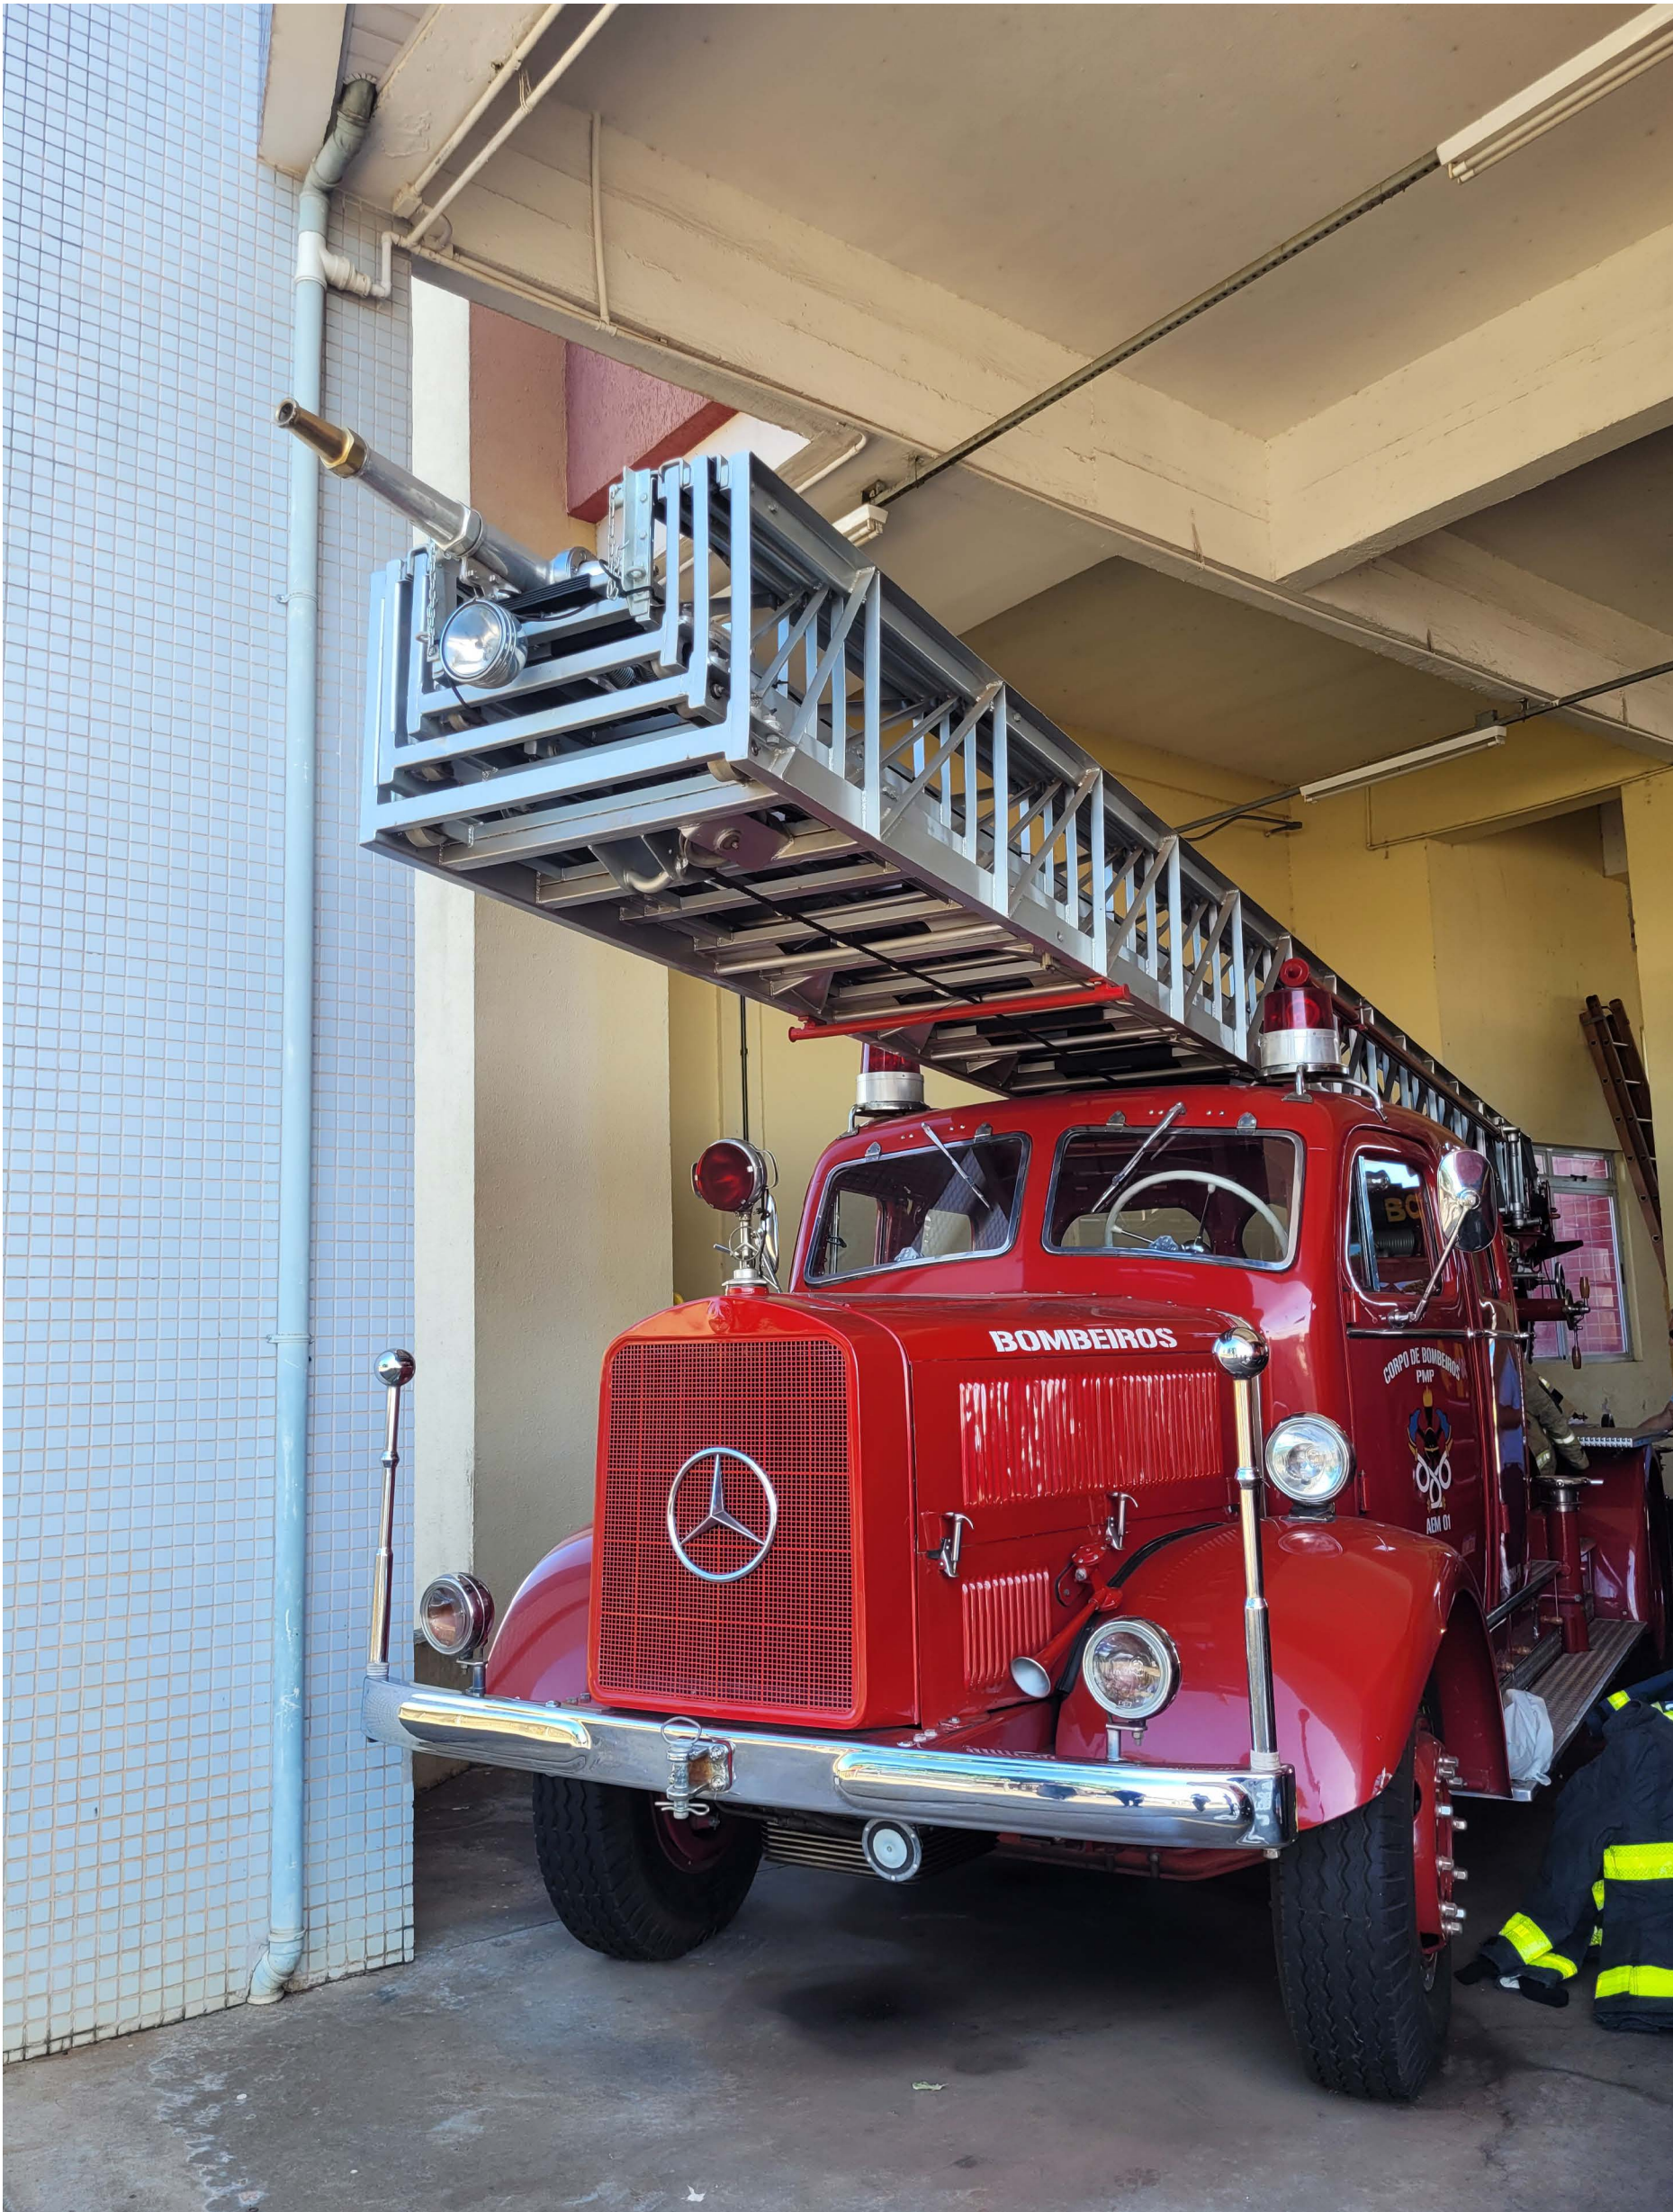
Figura 19 - Caminhão de bombeiros pertencente ao 3º Grupamento de Bombeiros de Londrina  
Fonte: Os autores (2023)

Apesar do modelo L-312 constar no requerimento de tombamento do veículo dos bombeiros e no livro que registra o restauro do mesmo feito pela equipe da empresa P.B. Lopes, tal modelo não existia na época em que o caminhão foi construído. Assim, a nomeação L-4500 é a mais correta. No entanto, quando comparado a foto do caminhão de bombeiros pertencente ao 3º Grupamento de Bombeiros de Londrina com a imagem do L-4500 algumas características não são tão similares, como por exemplo as aletas do cofre do motor e os mecanismos de fechamento do capô.

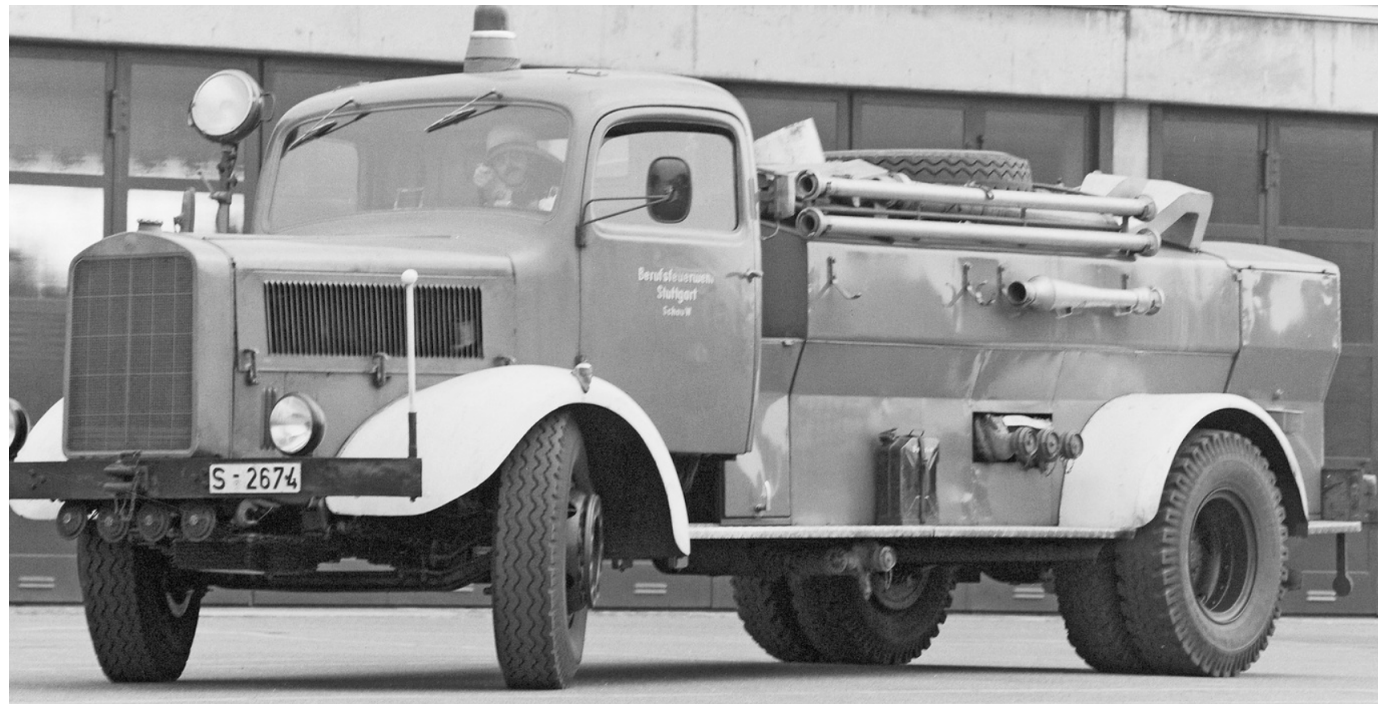
Figura 20 - Mercedes-Benz L 4500 F (L 303), caminhão dos bombeiros de Stuttgart com motor OM 67/4, construído em 1944.

No site da Mercedes são apresentados dois modelos que são mais semelhantes ao caminhão de Londrina. O modelo L-4500 F [Fig. 20 e 21] seria uma variação do L-4500 feita especialmente para os “Feuerwehren”, bombeiros em alemão. No entanto, conforme Friedrich (2017) os caminhões com carga útil de 4,5 toneladas eram desinteressantes para os bombeiros alemães, pois normalmente uma carga útil de 3,500 kg era suficiente. Assim, estes caminhões foram muito mais usados no exterior, principalmente pelos bombeiros na Suíça (Friedrich, 2017).

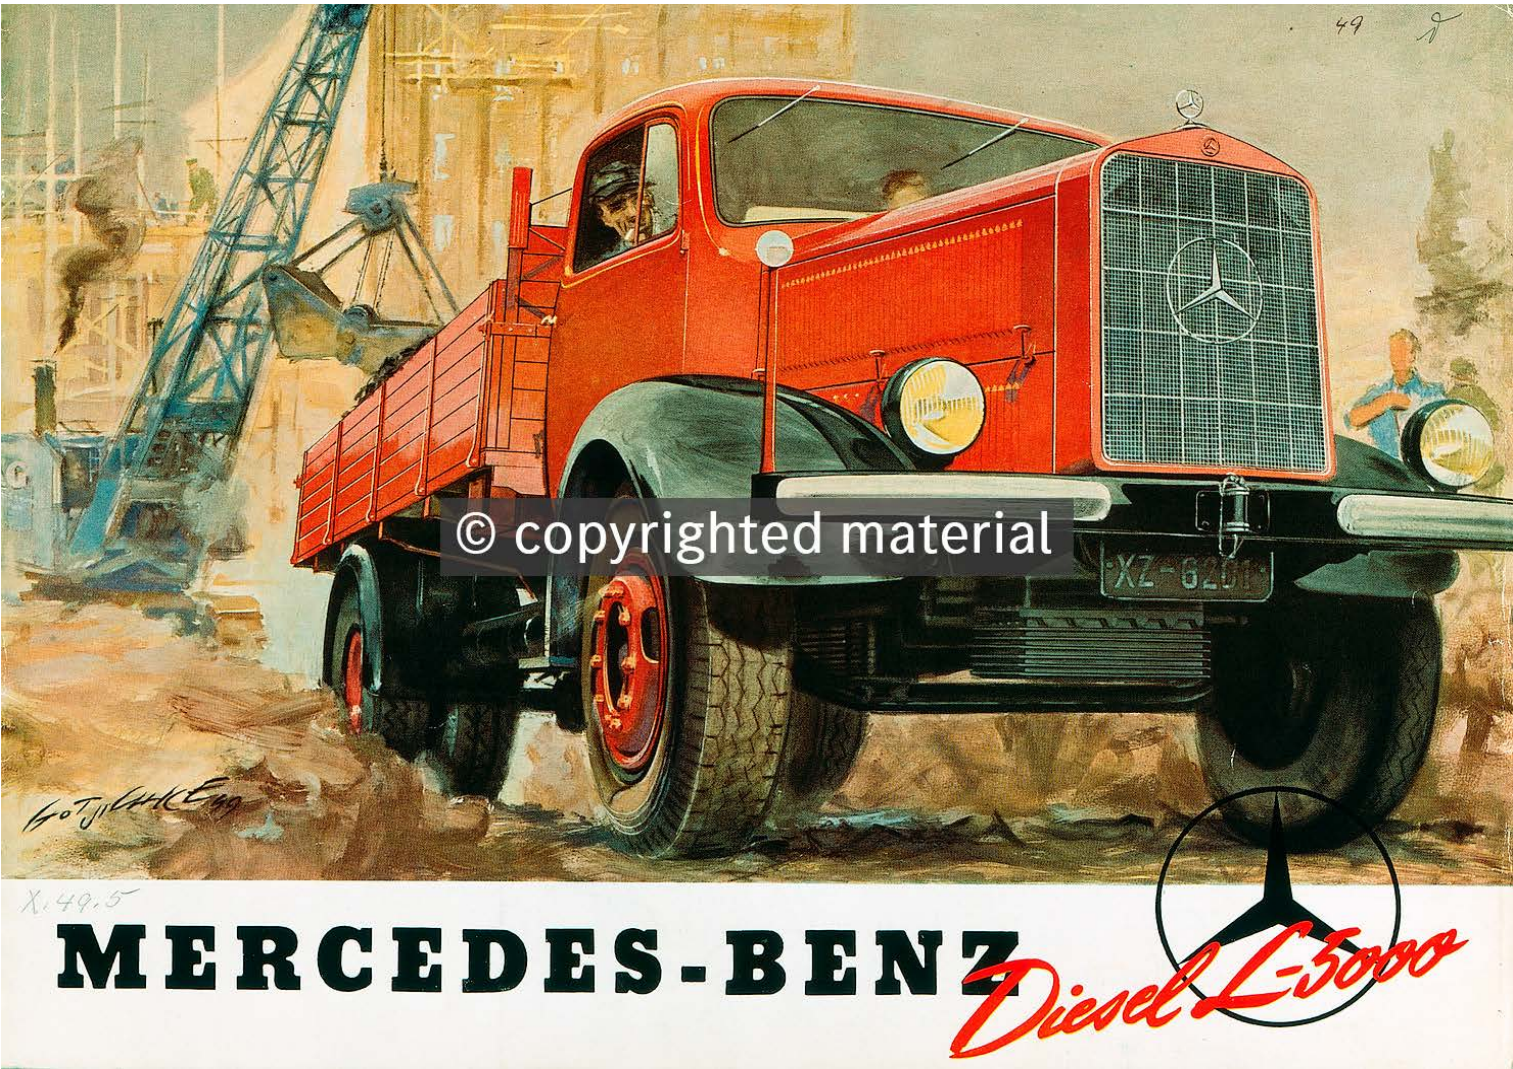
Figura 22 - Mercedes-Benz L-5000  
Fonte: Mercedes-Benz (1948)

Outro modelo presente no site da Mercedes é o L-5000, que também é uma atualização do L-4500 que ocorreu, em 1948 (New [...], 1948). Assim como no L-4500, esse outro modelo também possui motor OM 67/4 com 112 cavalos-vapor. Em outras variantes, o L-5000 também estava disponível como chassi para caminhão de bombeiros, caminhão de lixo e veículos municipais (Schwere Lkw, [20--])

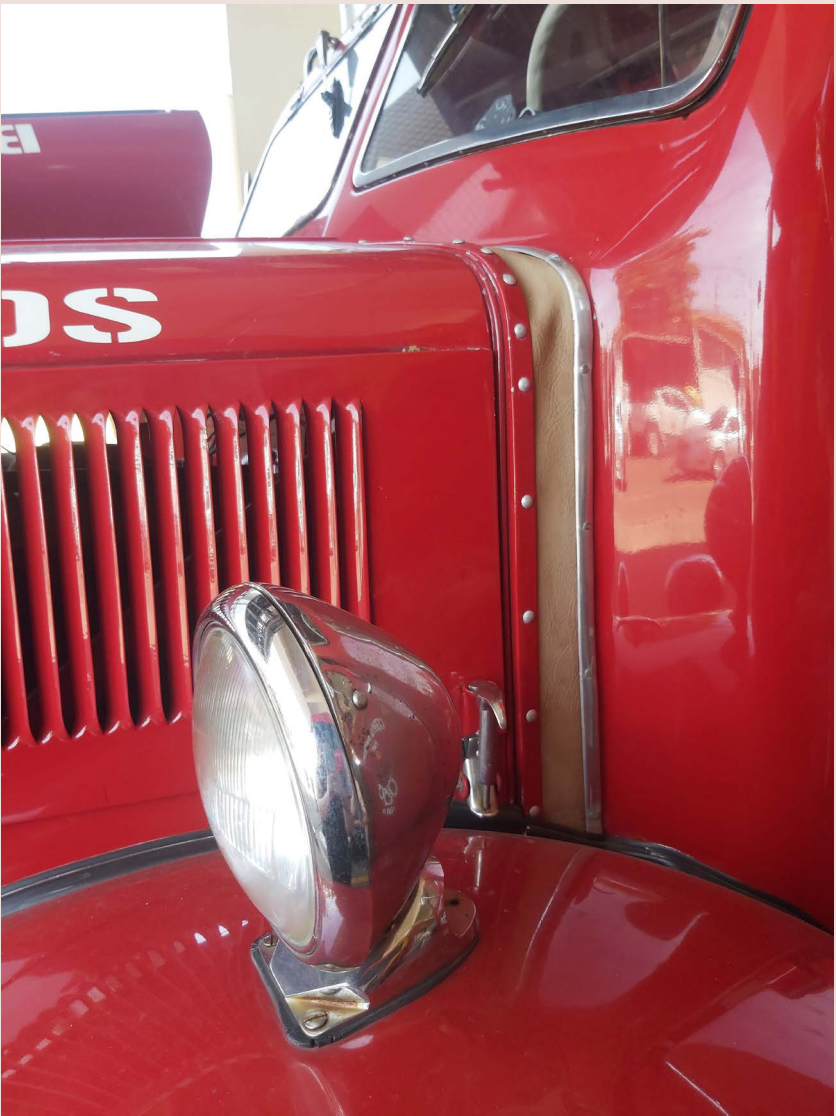
Figura 32 – Foto da união da cabine com o motor através da fita de couro

Ademais, a junção entre a cabine e o cofre do motor é feita por uma junta de vedação em couro branco, que de acordo com Salvador é original do caminhão [Fig.32]. Além disso, ao longo do veículo há gavetas de armazenamento na parte inferior próximo a base da escada. Na parte da carroceria há quatro sapatas (duas de cada lado) que auxiliam na fixação do caminhão ao solo quando a escada Magirus é utilizada[Fig. 33].

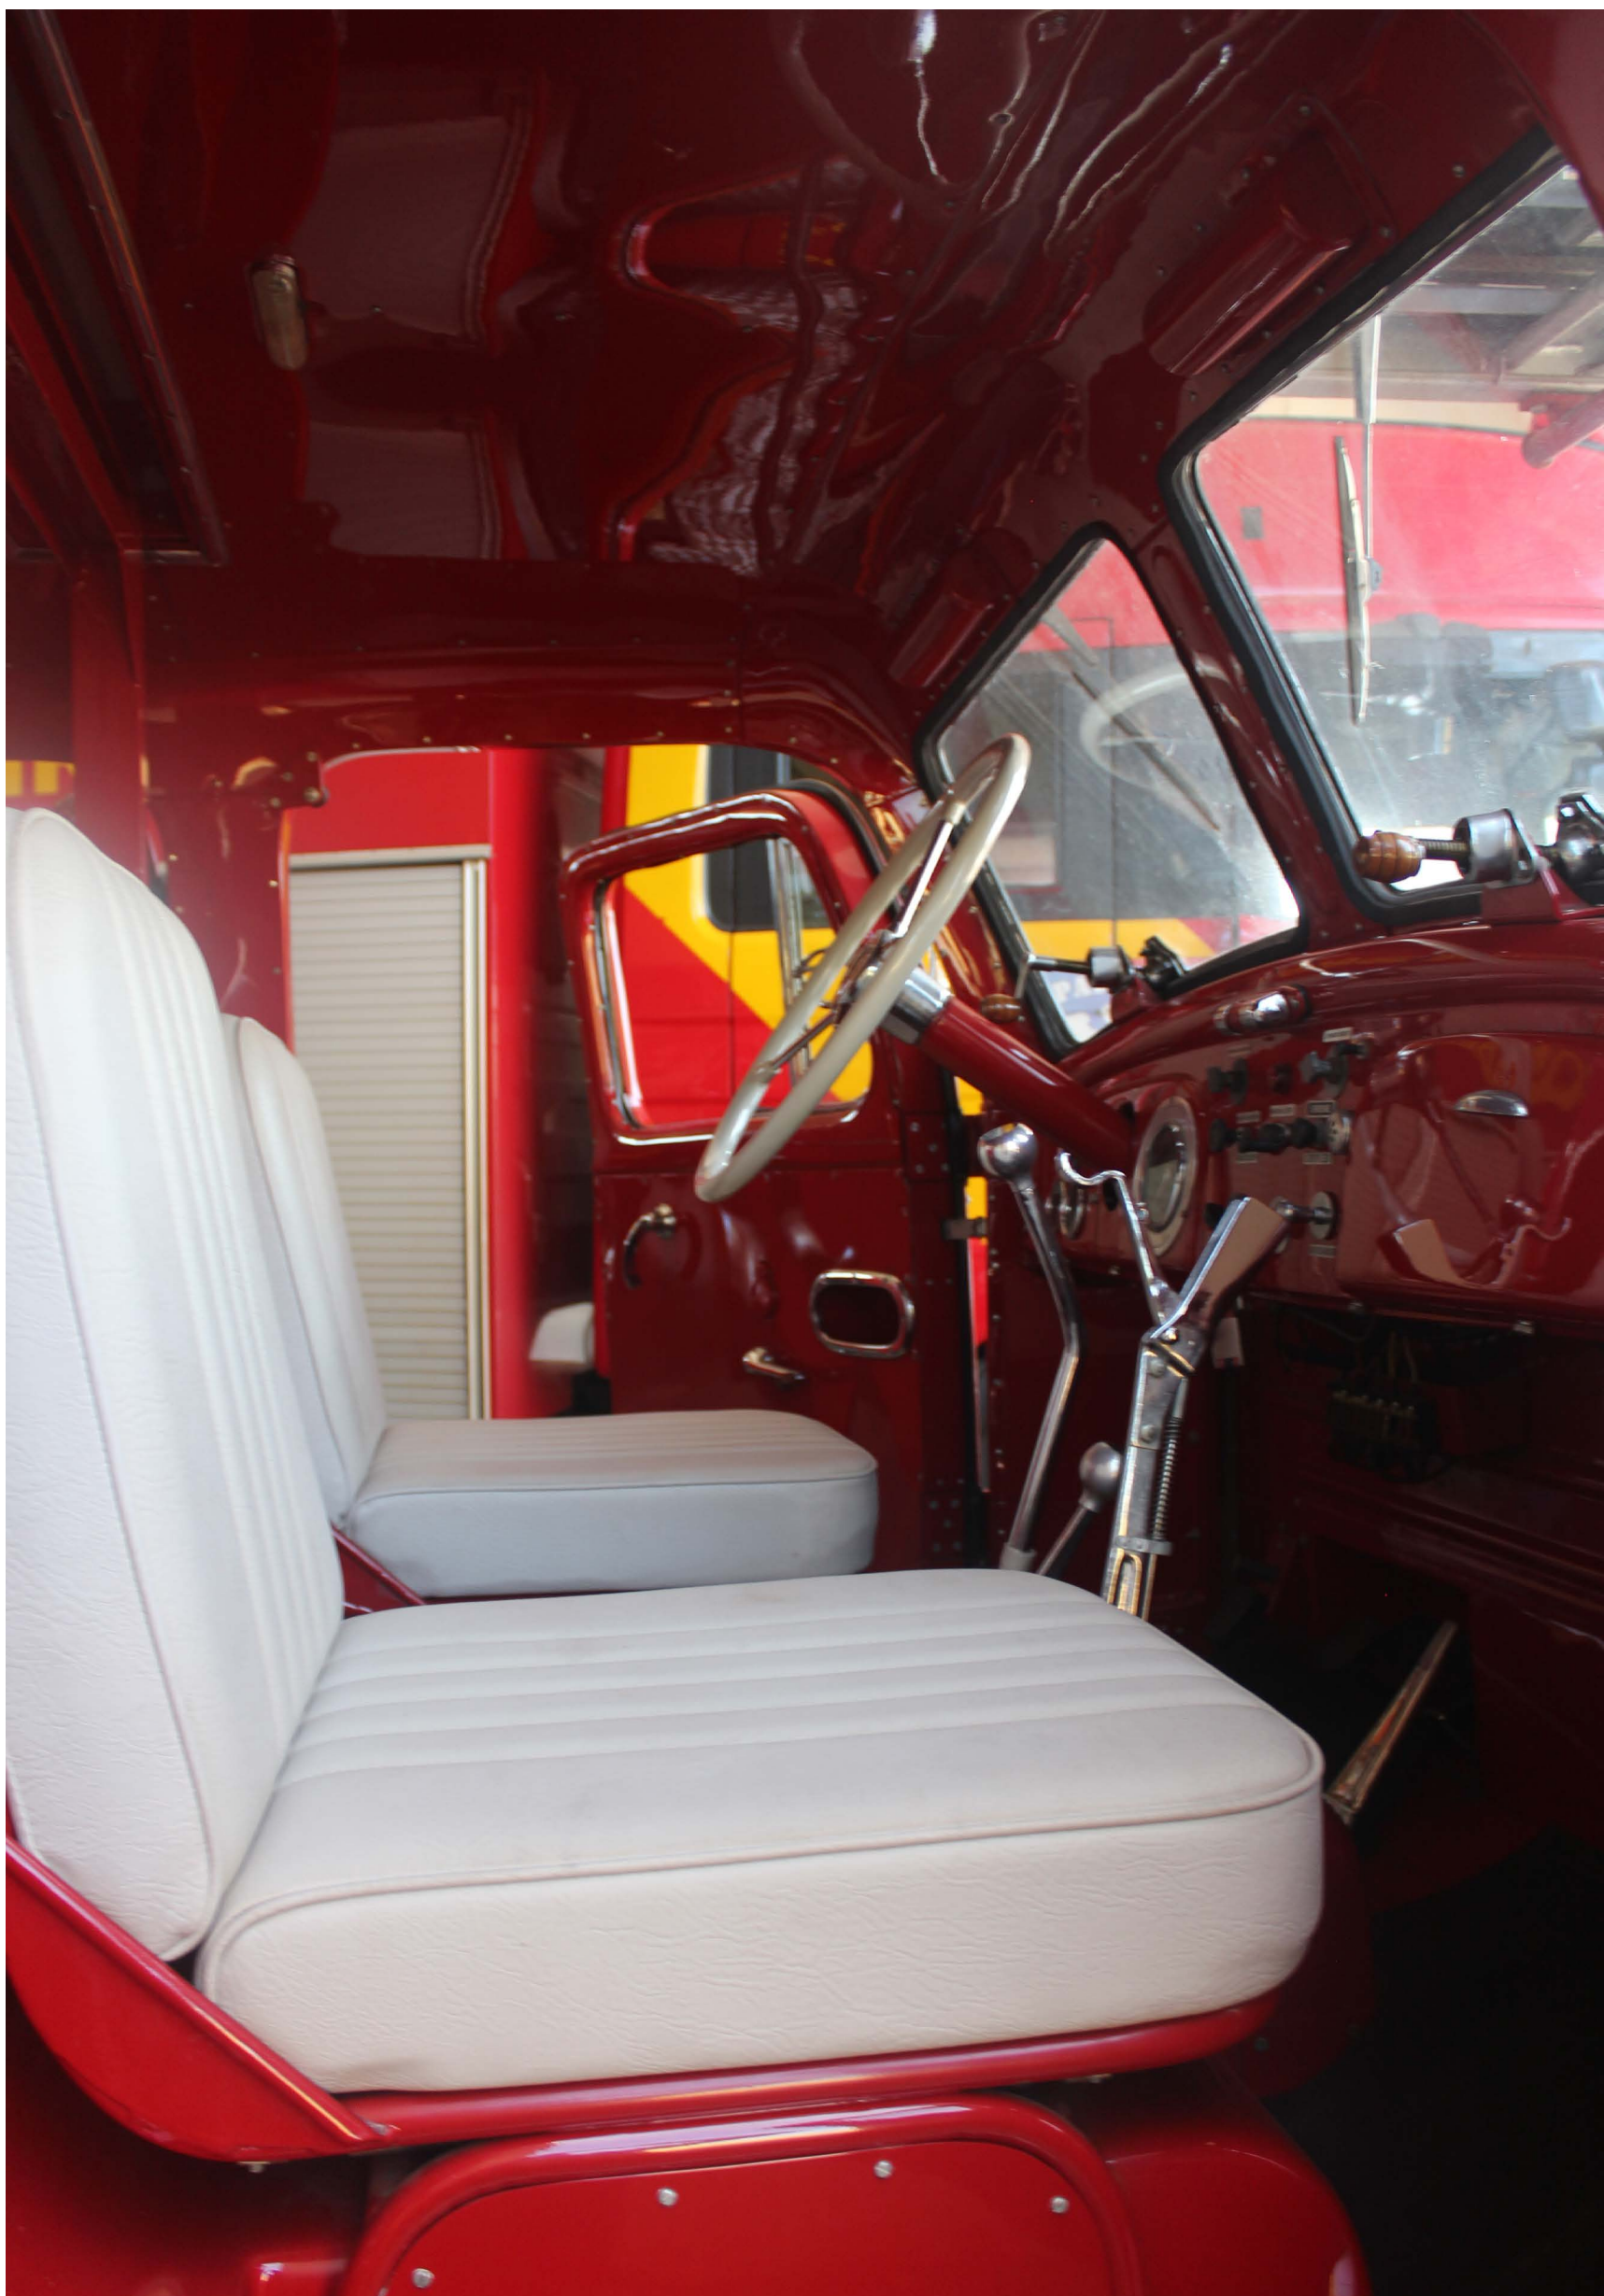
Figura 34 – Bancos em couro branco

Em relação às partes internas, os bancos da cabine são revestidos em couro branco, que foram trocados durante o restauro para seguir como os bancos do modelo original de fábrica .[Fig 34].

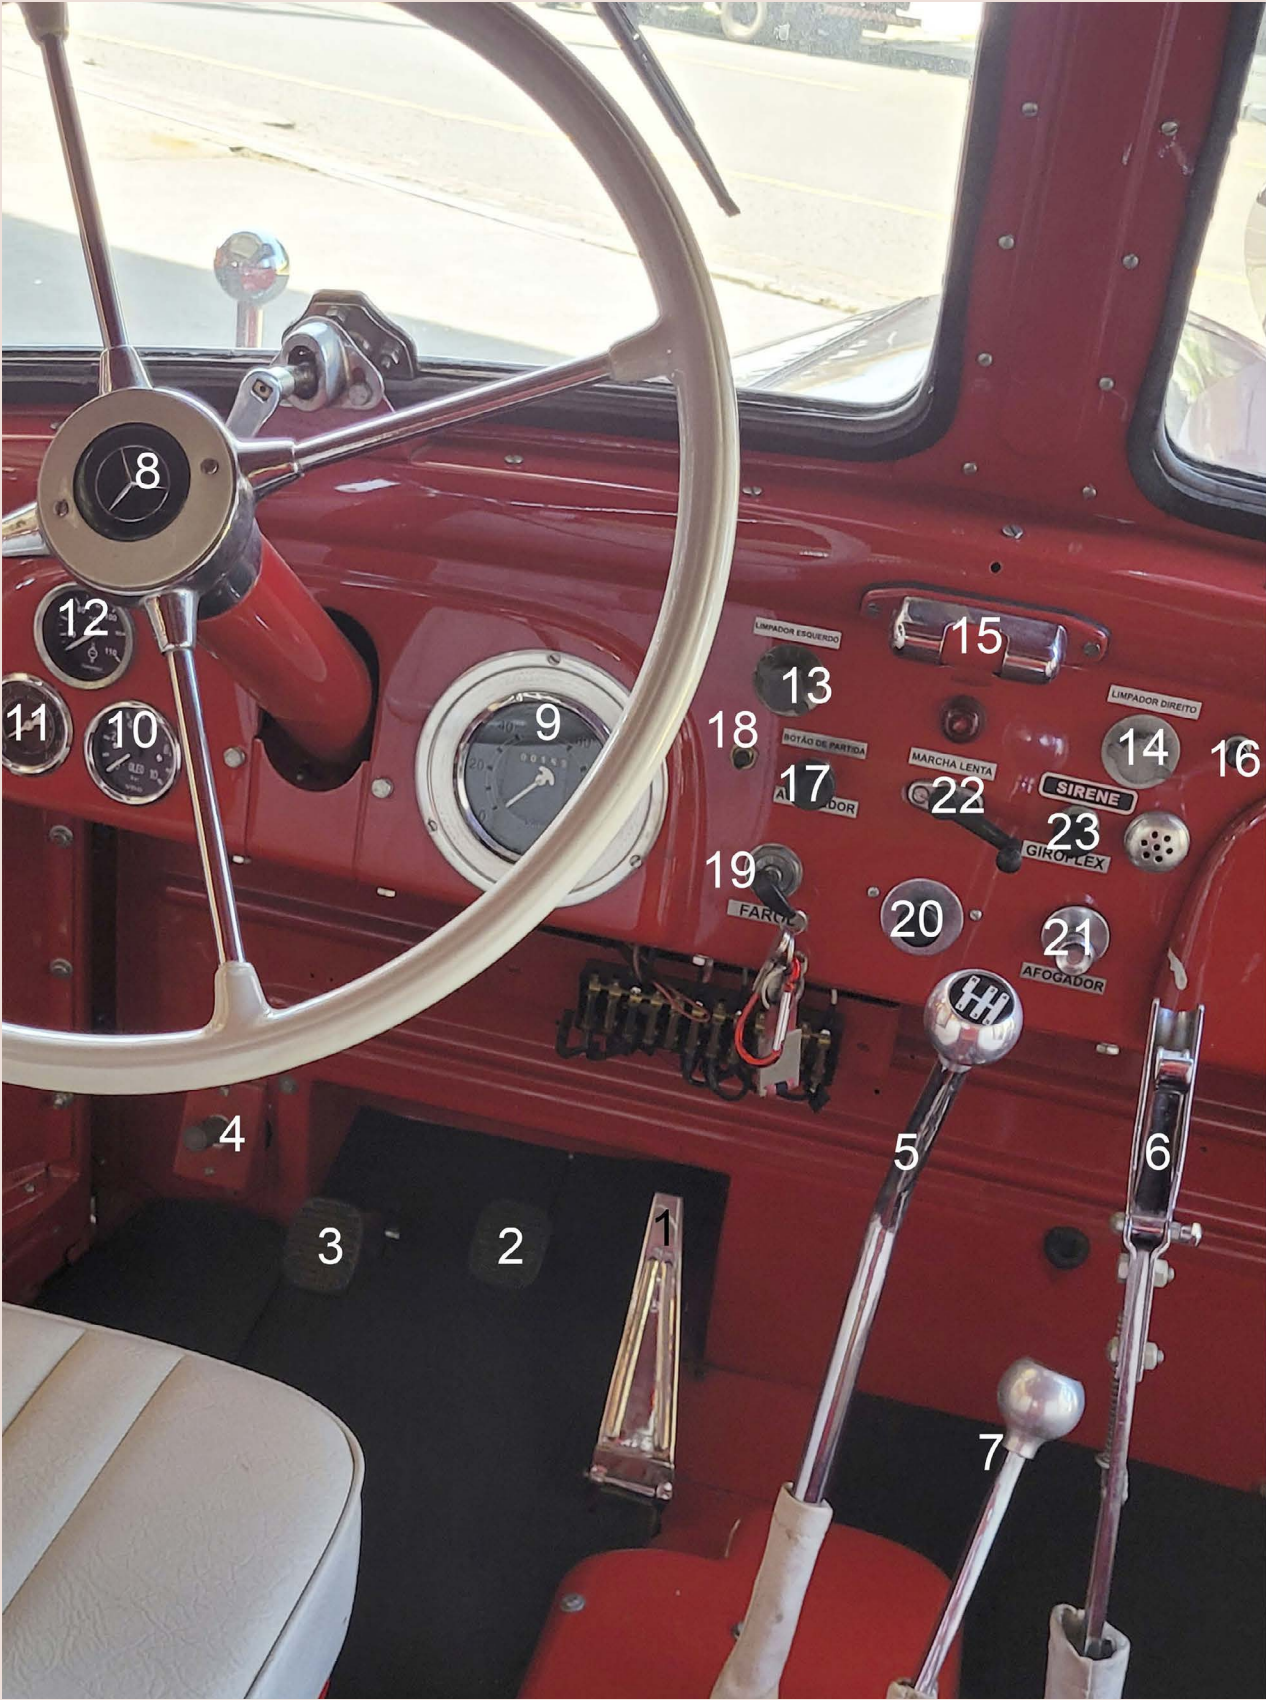
Figura 40 - Elementos Internos

- LEGENDA EQUIPAMENTOS:**
- 01- ACELERADOR
  - 02- FREIO
  - 03- EMBREAGEM
  - 04- FREIO MOTOR
  - 05- CÂMBIO
  - 06- FREIO DE MÃO
  - 07- ALAVANCA DE TRANSFERÊNCIA - ESCADAS
  - 08- VOLANTE
  - 09- VELOCÍMETRO
  - 10- VISOR ÓLEO
  - 11- VISOR AR
  - 12- VISOR COMBUSTÍVEL
  - 13- LIMPADOR DE PARABRÍAS ESQUERDO
  - 14- LIMPADOR DE PARABRÍAS DIREITO
  - 15- ILUMINAÇÃO INTERNA
  - 16- ILUMINAÇÃO
  - 17- AQUECEDOR
  - 18- BOTÃO DE PARTIDA
  - 19- CHAVES
  - 20- FAROL
  - 21- AFOGADOR
  - 22- MARCHA LENTA
  - 23- SIRENE/GIROFLEX

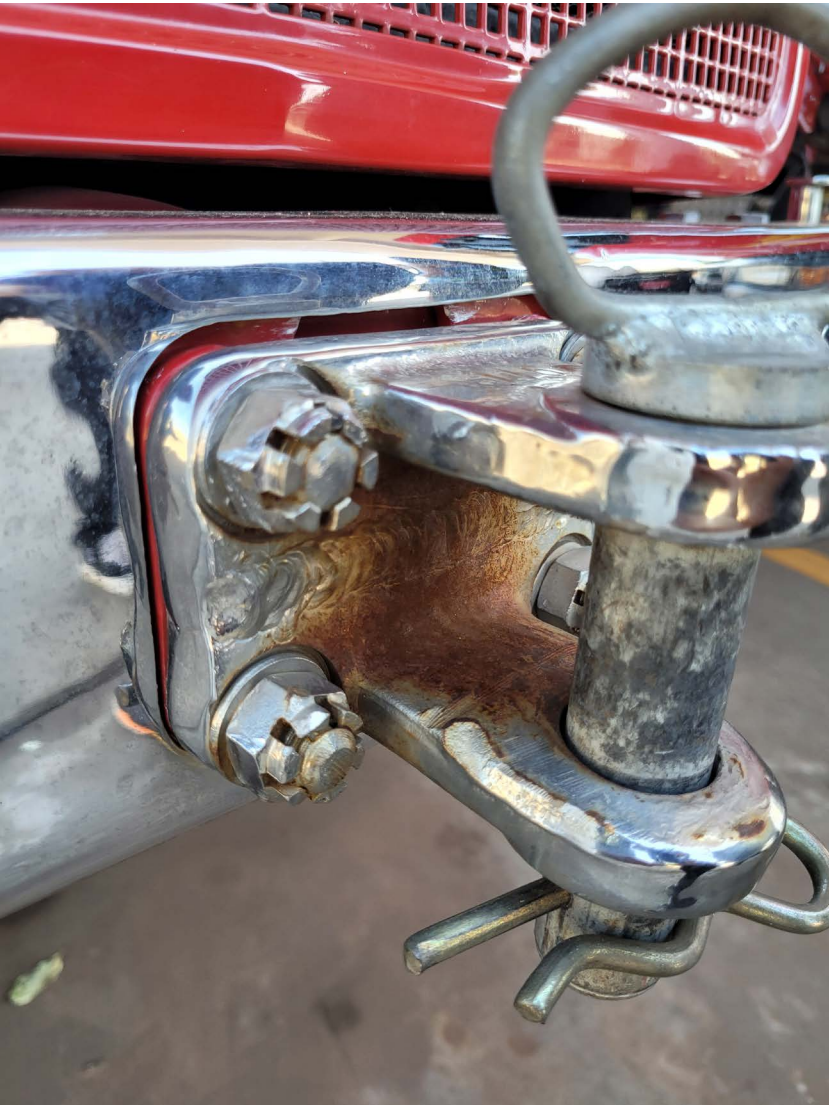
Figura 55 - Oxidação de Peças

Mediante o exposto, podemos dizer que, apesar de se manter relativamente bem conservado anos após o fim do restauro, o caminhão se encontra em um local que não é propício para um artefato histórico. Não há, em sua implantação atual, o cuidado de protegê-lo de intempéries ou possíveis danos à sua integridade.
