Conjunto Central

volume 02

ESTUDO TÉCNICO DE SUBSÍDIO À DELIBERAÇÃO DE INSERÇÃO NA LISTAGEM DE INTERESSE PATRIMONIAL E RECOMENDAÇÃO PARA SALVAGUARDA DO CONJUNTO CENTRAL

Estudos Patrimoniais II n. 4

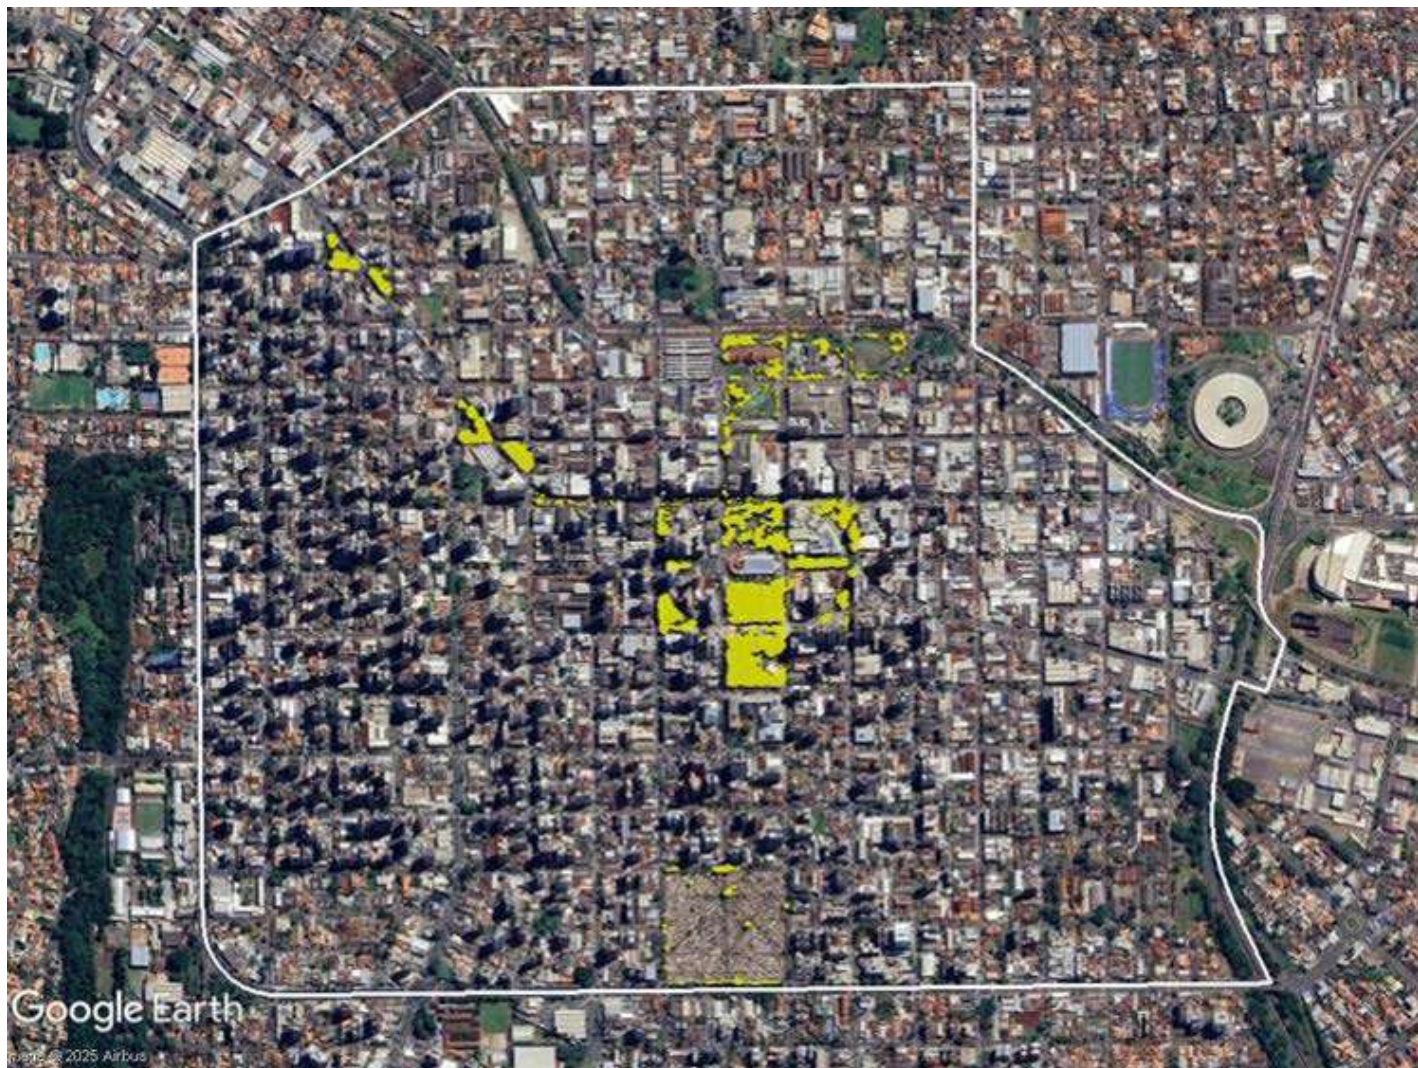
Figura 8 – Vista aérea com perímetro do bairro central e plano de massas vegetativo

Ao analisar o recorte do bairro central, por meio do plano de massas [Fig. 8], observa-se que o conjunto das praças e áreas institucionais de acesso público apresenta o maior adensamento de espécies vegetativas de todo o bairro. Essas características não apenas cumprem um papel ambiental, ao servir de abrigo para a fauna urbana e de microclima da região de entorno, como também reforçam seu valor sociocultural, compondo a paisagem central e a memória coletiva de Londrina.

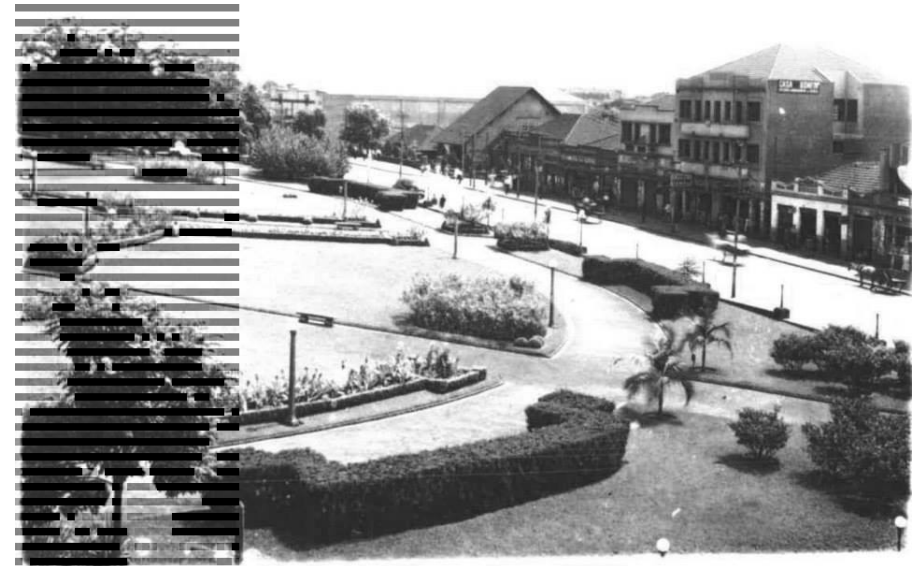
Figura 14 – Praça Marechal Floriano Peixoto, [1940]

A Praça Marechal Floriano Peixoto (1943–1945) [Fig. 14] foi a primeira a receber um tratamento paisagístico e funcional mais elaborado, servindo como referência para as intervenções subsequentes, foram inseridas vegetação em topiária, banco com formato “esfera + prancha” (“banco bola”), luminária com uma e três esferas e muro de arrimo com pedras aparentes, além do monumento a bandeira, no centro da Praça. Em seguida, foram objeto de requalificação a Praça Willie Davids ([194-]) [Fig. 15], que manteve um mobiliário similar e piso em *petit pavé*; o Bosque Marechal Cândido Rondon ([194-]) [Fig. 16], que manteve luminária e muro de arrimo similar, com posterior acréscimo de equipamentos de lazer, como viveiro, lago, quadra, parquinho e banheiros ([195-]) [Fig. 17]; a Praça Gabriel Martins ([195-]) [Fig. 18], com luminária e piso em *petit pavé* similar ao da Willie Davids; a Praça Primeiro de Maio, com a criação da

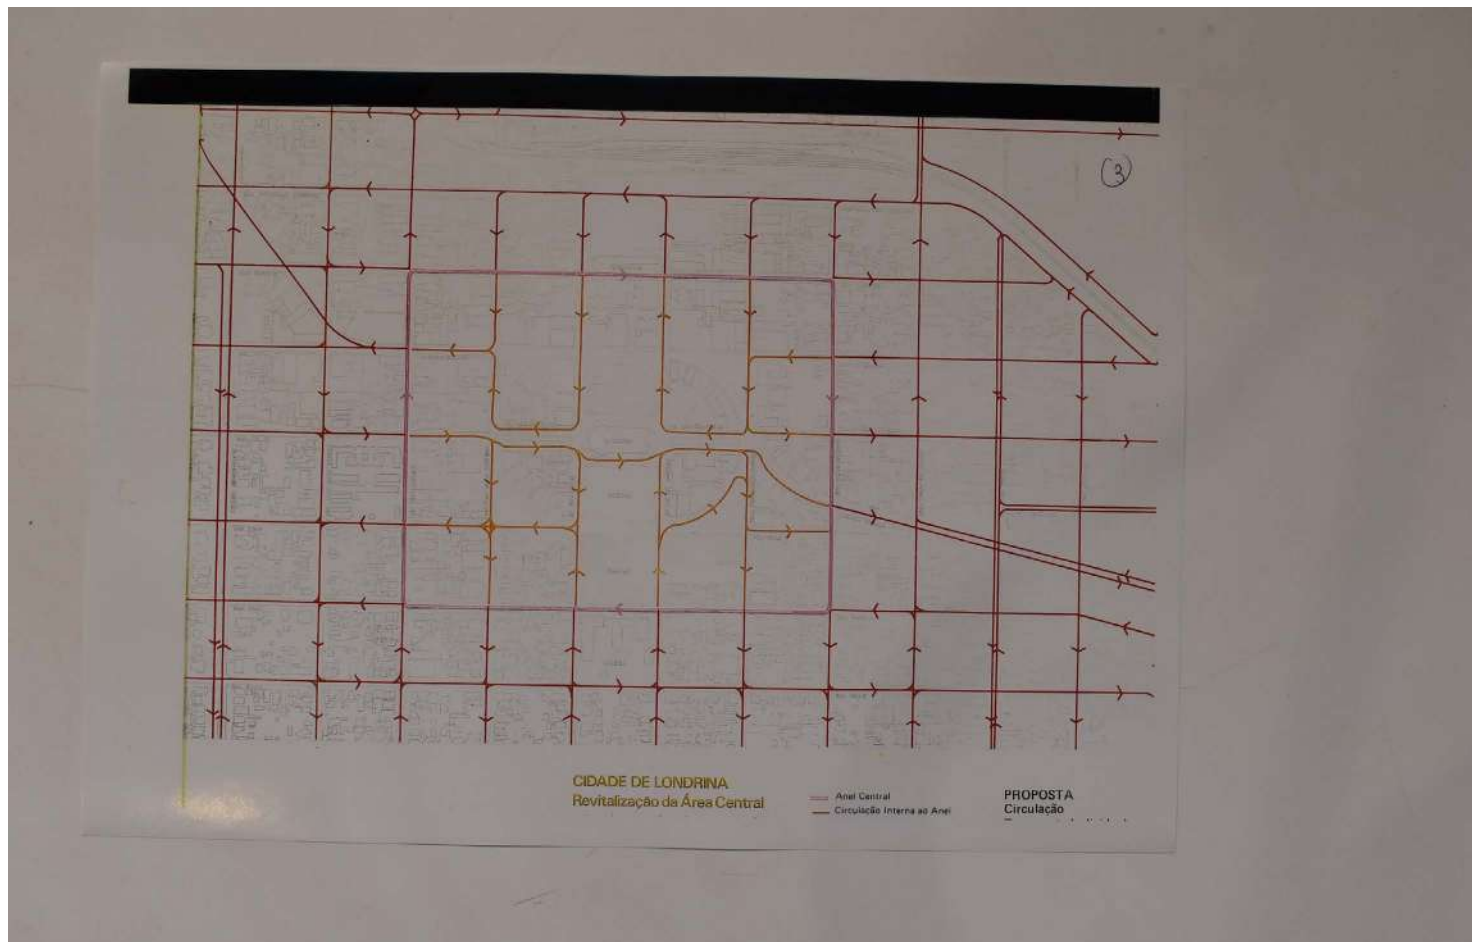
Figura 27 – Proposta de circulação do transporte individual, 1977

Nas imagens que seguem o primeiro capítulo do documento de Lerner, foram apresentadas duas plantas de situação de Londrina com o terminal no Bosque; três plantas com propostas de circulação de transporte individual e coletivo; e proposta da criação de setores exclusivos para pedestres. Na imagem da proposta do transporte individual [Fig. 27], observa-se o anel (em rosa) que passaria nas ruas Benjamin Constant (ao norte), Mato Grosso (a leste), Pará (ao sul) e

Pernambuco (a oeste). Além disso, duas circulações são apresentadas, uma de acesso restrito (em laranja), na parte interna do anel, para pessoas que precisam acessar a região, enquanto o maior fluxo de veículos que estão apenas “passando” pela região seguiria nas vias fora do anel (em vermelho).

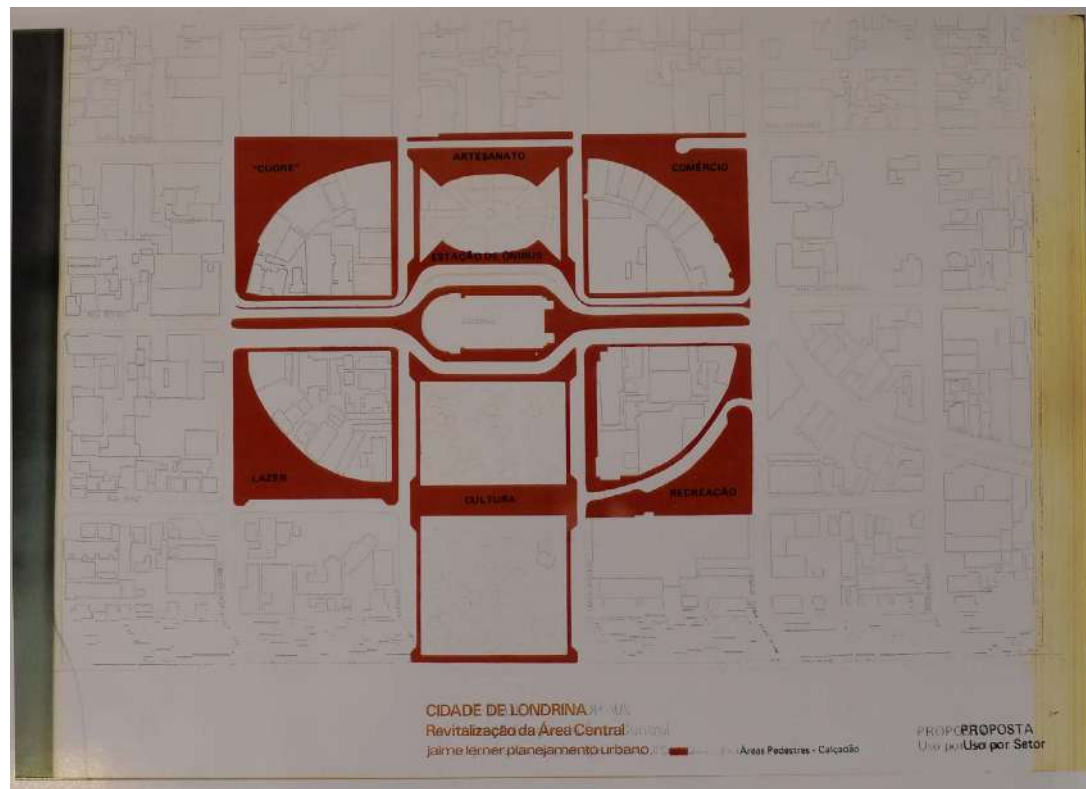
Figura 32 – Setorização das áreas de pedestres no Centro, 1977

As áreas voltadas para o uso de pedestres seriam separadas em eixos principais de uso, com atividades menos atuantes em cada setor [Fig. 32]. Nesse sentido, a Praça Gabriel Martins foi direcionada como o *core*, ou seja, o coração da área central, devido ao seu uso tradicional como “ponto de encontro da população londrinense” (Cidade [...], 1977, p. 20). A Praça Marechal Floriano Peixoto tinha o uso de artesanato voltado para a avenida Paraná e o de Estação de Ônibus voltado para a Catedral; a Praça “Willy Davis” (*sic*) o uso de comércio; a Praça Primeiro de Maio o uso de recreação; a área central do Bosque, no meio das duas quadras, a cultura; e a Praça Sete de Setembro o uso de lazer.

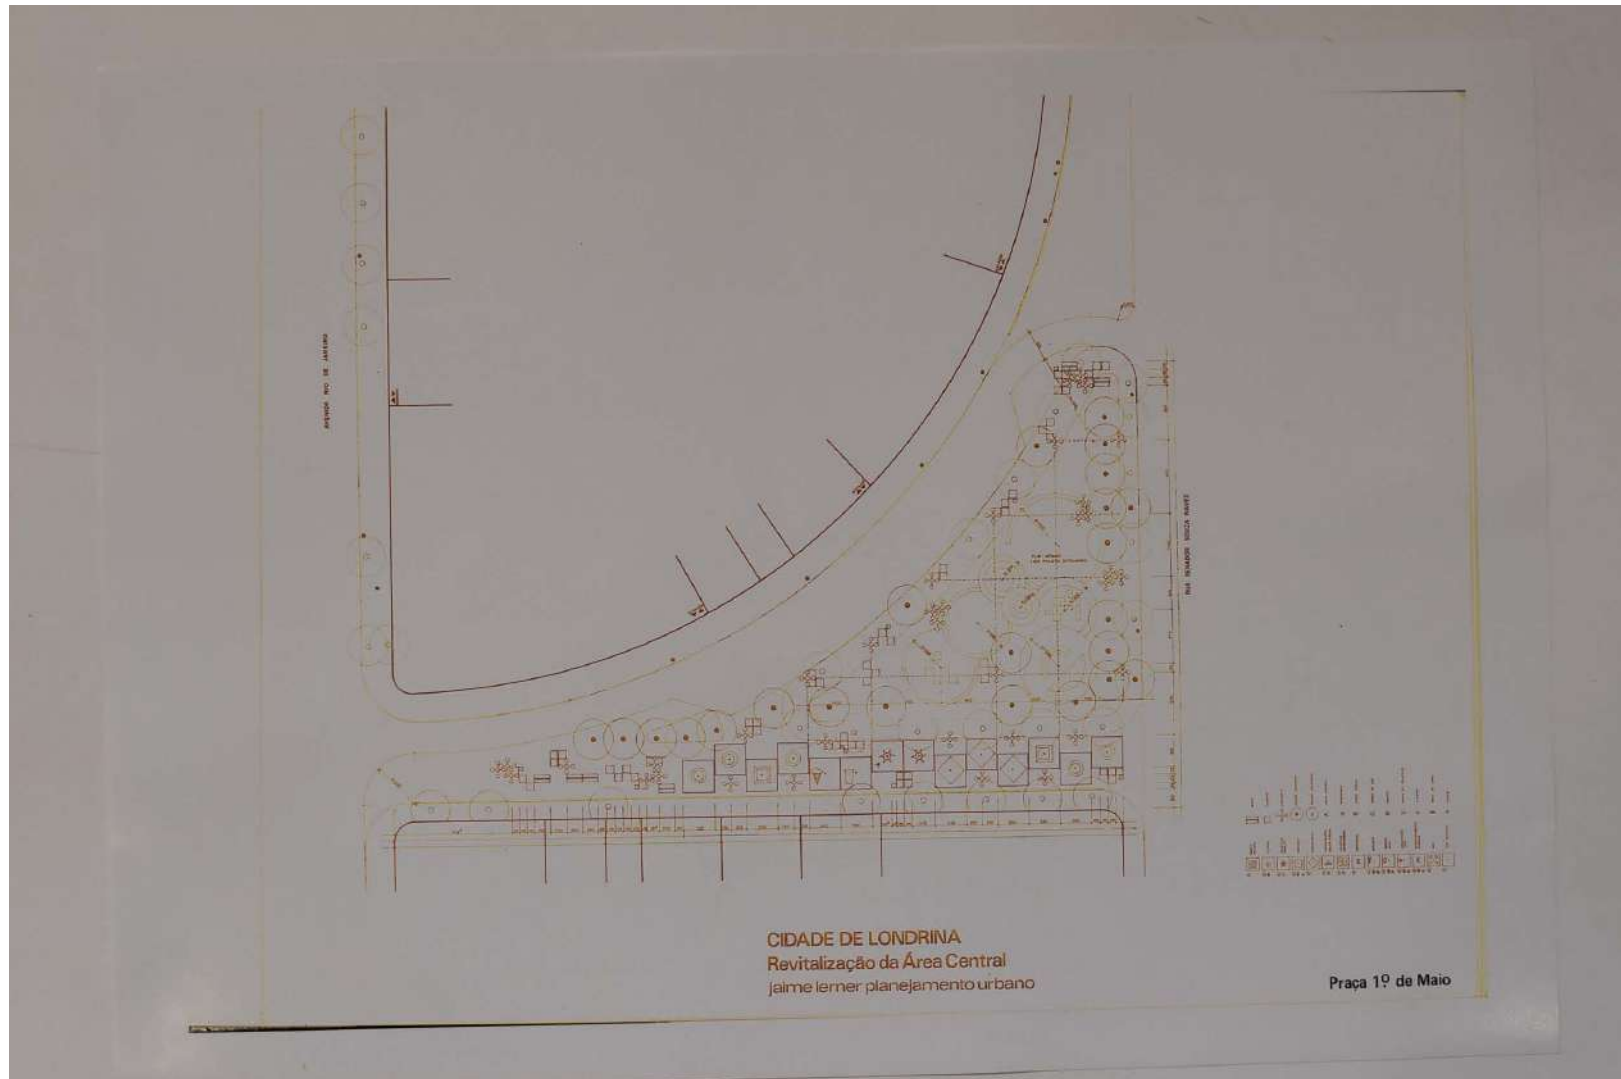
Figura 44 – Proposta da Praça Primeiro de Maio com calçadão, 1977

Na proposta de revitalização da Praça Primeiro de Maio [Fig. 44] seriam implantados catorze quiosques, em sua maioria na rua Piauí, que passaria a ser um grande calçadão. A circulação ficaria pela rua Maestro Egídio Camargo do Amaral e a Praça manteria a Concha Acústica, mas dessa vez com bancos menores e uma série de áreas circulares com outros usos recreativos.

Segundo o documento, “A proximidade da Biblioteca e do teatrinho no Bosque configura para a Praça Primeiro de Maio, uma função cultural e recreativa” (Cidade [...], 1977, p. 22). Além disso, a existência de residências próximas à área direcionaria para ações mais “amenas e diurnas”, buscando principalmente atividades recreativas para o público infantil, como a extensão de leituras de histórias da Biblioteca e um teatro de fantoches permanente.

O desenho do acervo do Instituto Jaime Lerner é de maio de 1977, mesma data do documento de Cidade [...] (1977), apresentando assim a mesma proposta. Os quiosques das extremidades apresentam o uso de banca de flores, seguido pela banca de revista, com usos voltados a telefone, artesanato, café e garapa na área central [Fig. 45 e 46].

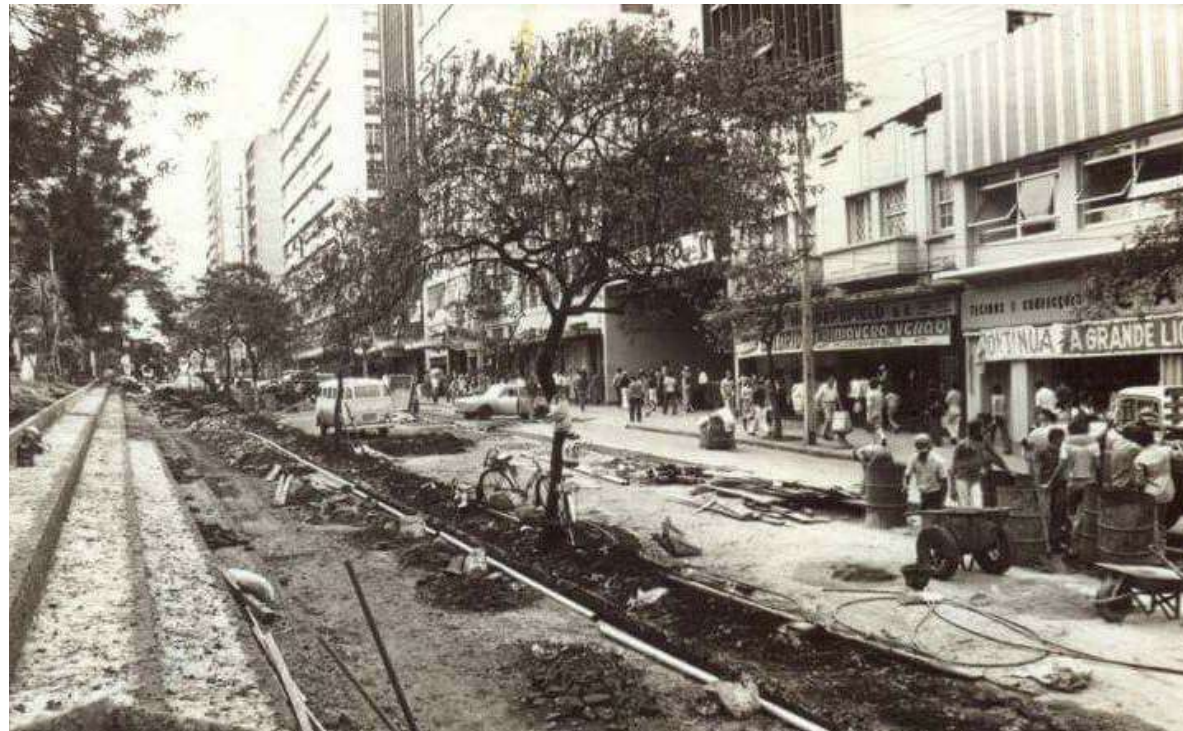
Figura 72 – Escadaria na Praça Marechal Floriano Peixoto, setembro de 1977

Outra informação importante que a reportagem de setembro de 1977 apontou foi que o muro que existia entre a Praça Marechal Floriano Peixoto e avenida Paraná foi demolido e as novas escadarias teriam sido executadas. A imagem, além da construção das grandes escadarias, apresenta as árvores ritmadas que acompanhavam a avenida Paraná e a instalação de tubulações subterrâneas, provavelmente para atender os futuros quiosques [Fig. 72].

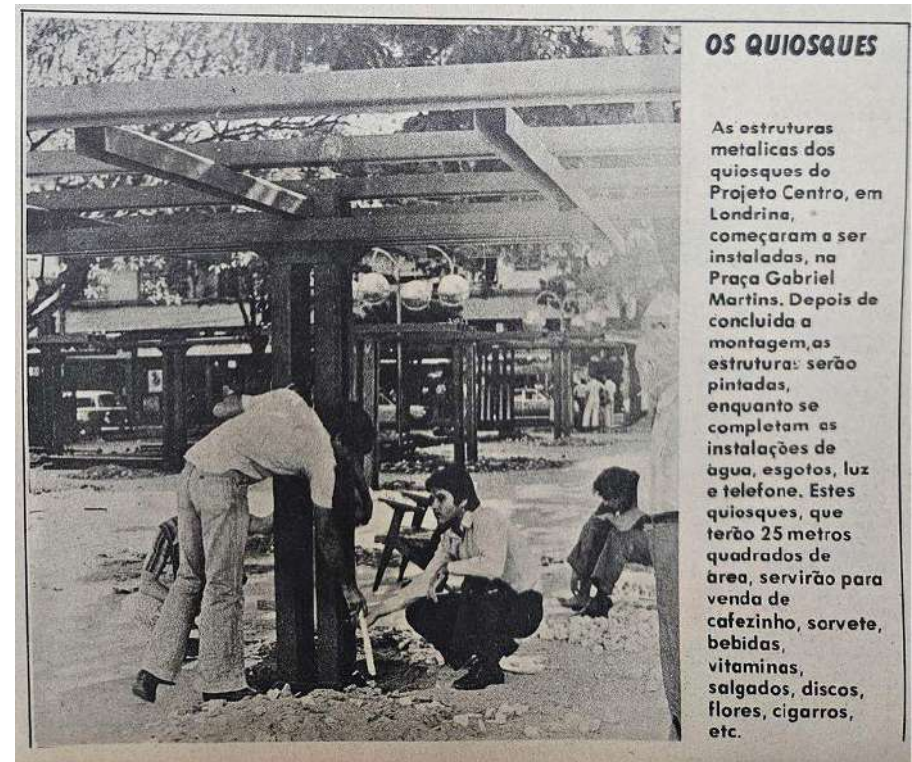
Figura 73 – Implantação dos quiosques no Calçadão, 22 de outubro de 1977

No mês de outubro, outras três reportagens foram veiculadas na imprensa: nos dias 22, 23 e 28. A reportagem do dia 22 informou sobre as estruturas metálicas dos quiosques começaram a ser implantadas na Praça Gabriel Martins (Os quiosques [...], 1977). Na fotografia veiculada, observam-se aos fundos outras estruturas de quiosques em uma curta distância, criando um dinamismo visual em que se percebe o eixo diagonal. Além disso, a imagem mostra algumas luminárias com cinco globos, implantadas nos vazios entre os quiosques [Fig. 73].

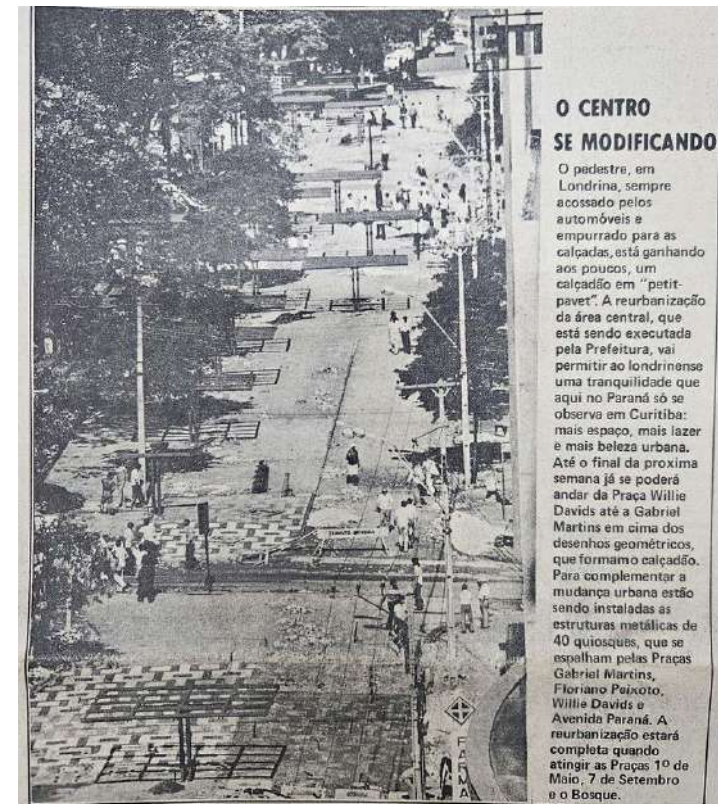
Figura 74 – Reportagem sobre as obras no Calçadão, 28 de outubro de 1977

Uma fotografia de outubro apresenta o desenho quadriculado do piso e a implantação dos quiosques com um desenho parcialmente “serpenteante” [Fig. 74]. Considerando o detalhe curvo do Cine Teatro Ouro Verde (no canto da direita inferior da imagem), a foto mostra

o canto inferior do final do Calçadão da avenida Paraná, próximo à Praça Willie Davids, e o calçadão ao lado da Praça Marechal Floriano Peixoto, sendo que a disposição dos quiosques parece seguir os projetos de setembro, analisados anteriormente.

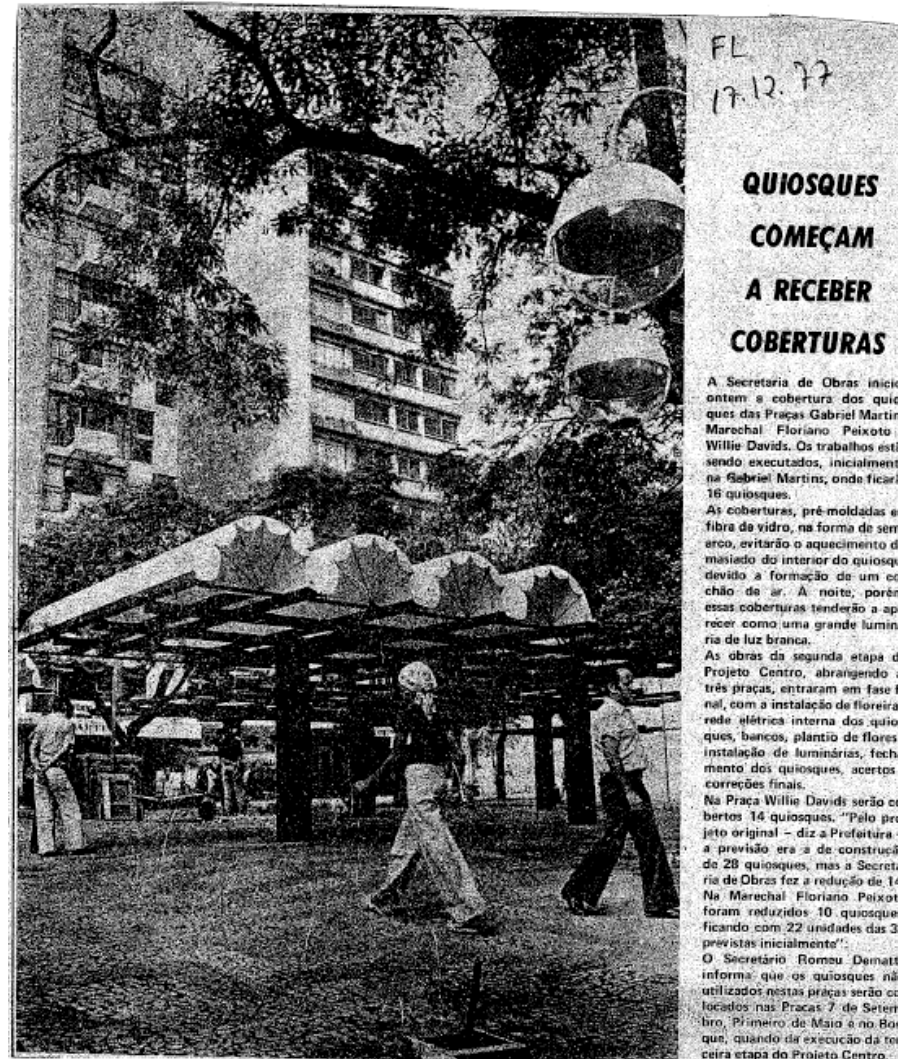
Figura 76 – Reportagem sobre a cobertura dos quiosques, 17 de dezembro de 1977

A última reportagem de 1977 sobre as obras no Centro foi no dia 17 de dezembro [Fig. 76]. Ela informou sobre o início do recebimento das coberturas dos quiosques, no dia anterior. Os serviços se iniciaram nos quinze quiosques da Praça Gabriel Martins, com coberturas “pré-moldadas em fibra de vidro, na forma de semiarco, [que] evitarão o aquecimento demasiado do interior do quiosque devido à formação de um colchão de ar. A noite, porém, essas coberturas tenderão a aparecer como uma grande luminária de luz branca” (Quiosques [...], 1977). A reportagem ainda reforçou que haveria mudança na

Os números dos quiosques citados na reportagem conferem com os desenhos do Cadastro nas Praças Gabriel Martins e Marechal Floriano Peixoto. Já a Praça Willie Davids tem treze quiosques no projeto do Cadastro em vez dos catorze citados na reportagem, não havendo clareza se esse quiosque a mais teria sido acrescentado durante o processo de execução do projeto.

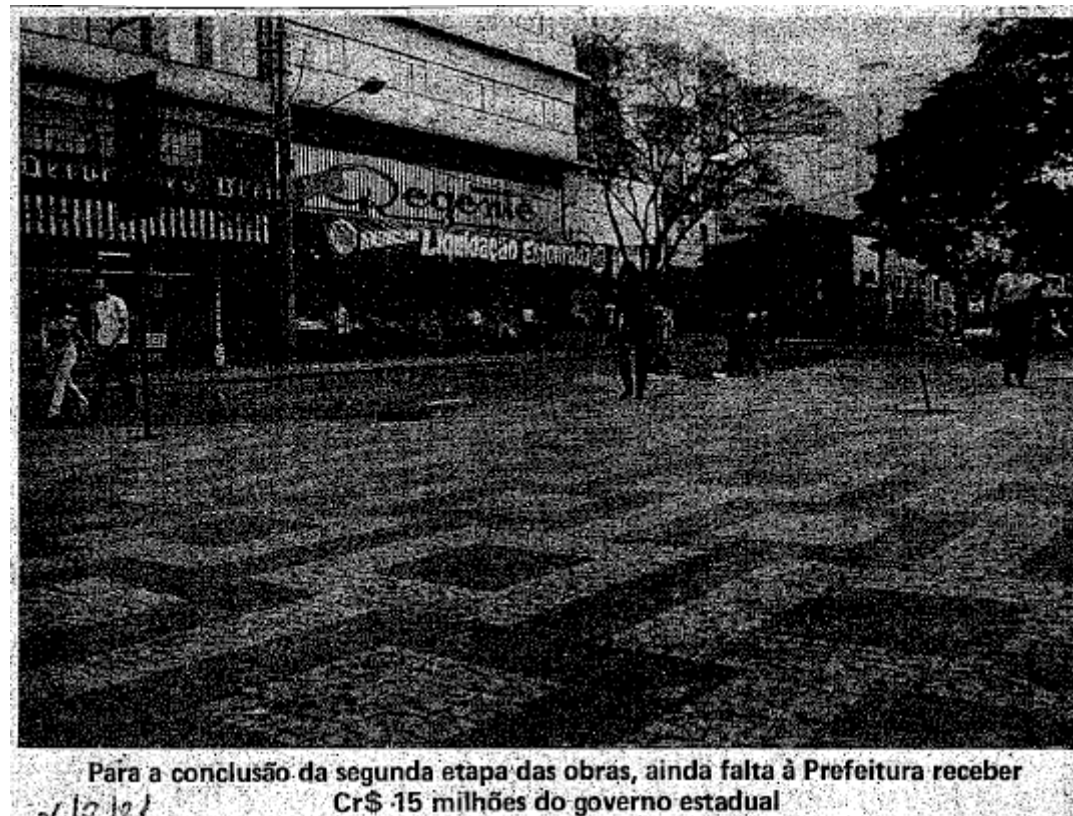
Figura 82 – Reportagem sobre o calçadão na rua Sergipe, 1981

aos veículos foi reduzida para 5,5 metros de largura [Fig. 82]. O projeto, iniciado em 1º de junho de 1981, incorporou o mesmo padrão de pavimentação em *petit pavé* utilizado no Calçadão da avenida Paraná, e a execução foi concluída em agosto do mesmo ano. Além disso, foram instalados três quiosques em frente à Estação Rodoviária, onde já funcionavam bancas de frutas, jornais e uma sorveteria, bem como mobiliário urbano composto por bancos e lixeiras. Na segunda fase do projeto, estava prevista a instalação de aproximadamente cem luminárias, cada uma com quatro globos luminosos (Nesta [...], 1981). Considerando a ausência de reportagens posteriores que abordem especificamente a ampliação do calçadão na rua Sergipe, não é possível afirmar que todas as propostas originalmente previstas foram integralmente executadas.

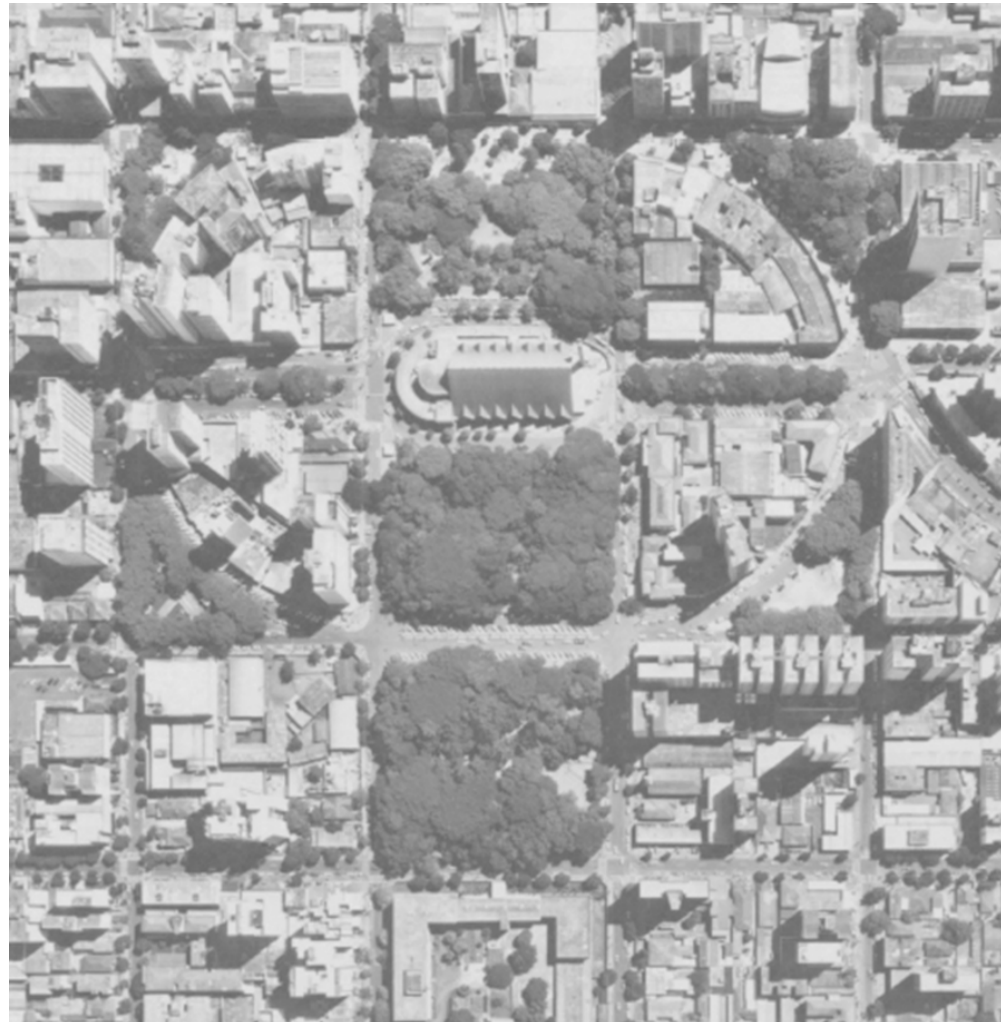
Figura 101 – Aerofoto de Londrina, 1991

Na aerofoto de 1991 [Fig. 101], observa-se um adensamento da vegetação e nota-se que a estrutura da cobertura do antigo terminal urbano de transporte coletivo de Londrina foi removida [Fig. 102]. Além disso, a via aparece ainda aberta, uma vez que os elementos visíveis na área que separa as duas quadras do Bosque aparentam ser automóveis e vagas de estacionamento dispostas na diagonal, confirmando que “com a transferência do terminal, o antigo [Bosque] virou um grande estacionamento” (Um bosque [...], 2015).

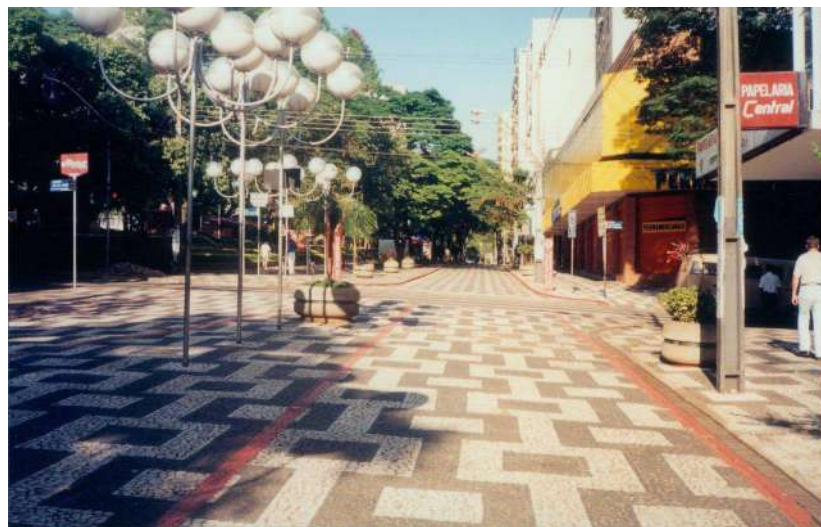
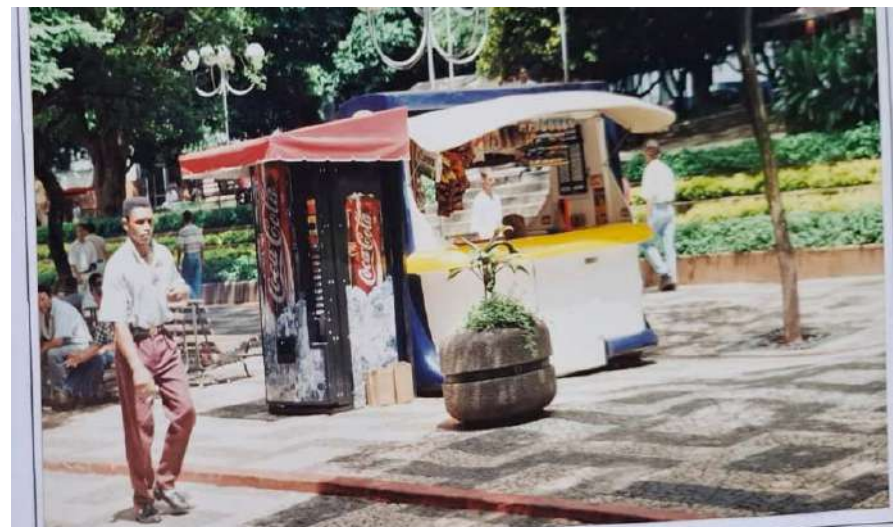
Algumas imagens do IPPUL (2025) mostram o Calçadão provavelmente na década de 1990 em frente à Praça Marechal Floriano Peixoto. Uma delas apresenta o desenho em vermelho da rota dos bombeiros e o número menor de quiosques, mostrando que já teriam sido retirados para permitir a rota dos bombeiros. Além disso, observa-se a presença das floreiras redondas (inseridas em 1993) e das floreiras construídas em 1996 (durante o mandato do prefeito Luiz Eduardo Cheida, entre 1993 e 1996). Esses elementos confirmam que a imagem é posterior a 1996. Na parte superior da Praça é possível observar alguns edifícios, possivelmente barracas de ambulantes e somente um quiosque no trecho do Calçadão ao lado. As luminárias globos seguem nos trechos visíveis do Calçadão da avenida Paraná [Fig. 107 a 109].

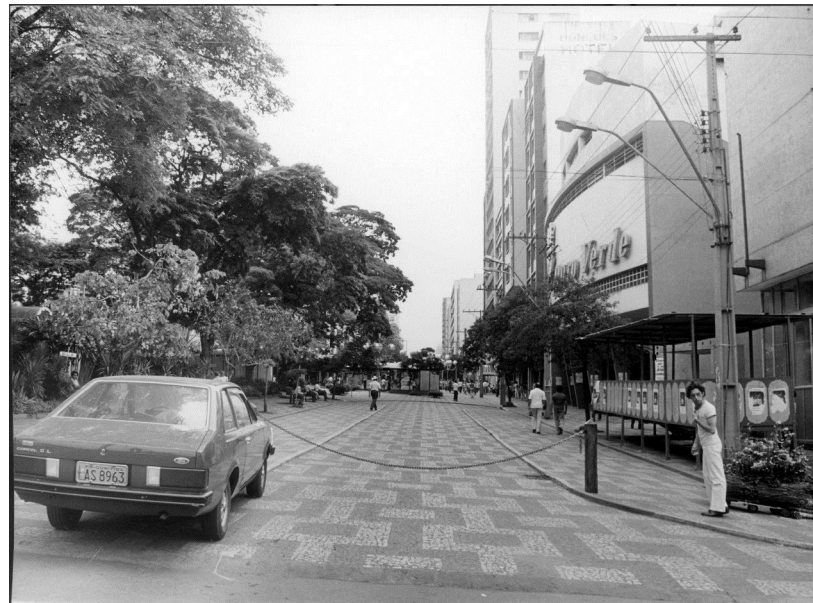
Figura 122 – Praça Willie Davids

Em uma fotografia do Calçadão, ao lado da Praça Willie Davids, na frente do Cine Teatro Ouro Verde, é possível observar os quiosques na avenida Paraná e também dentro da Praça (no lado esquerdo da foto) [Fig. 122]. Como o projeto de setembro de 1977 não tinha quiosques dentro da Praça, tão próximos ao Ouro Verde, pode ser que o quiosque da foto seja o dos sanitários. Entretanto, mesmo os quiosques da avenida Paraná parecem estar diferentes do projeto de setembro de 1977. Além das luminárias com globos, a imagem apresenta também os bancos e floreiras iniciais de 1977, retilíneos em madeira, mas implantados de forma distinta.

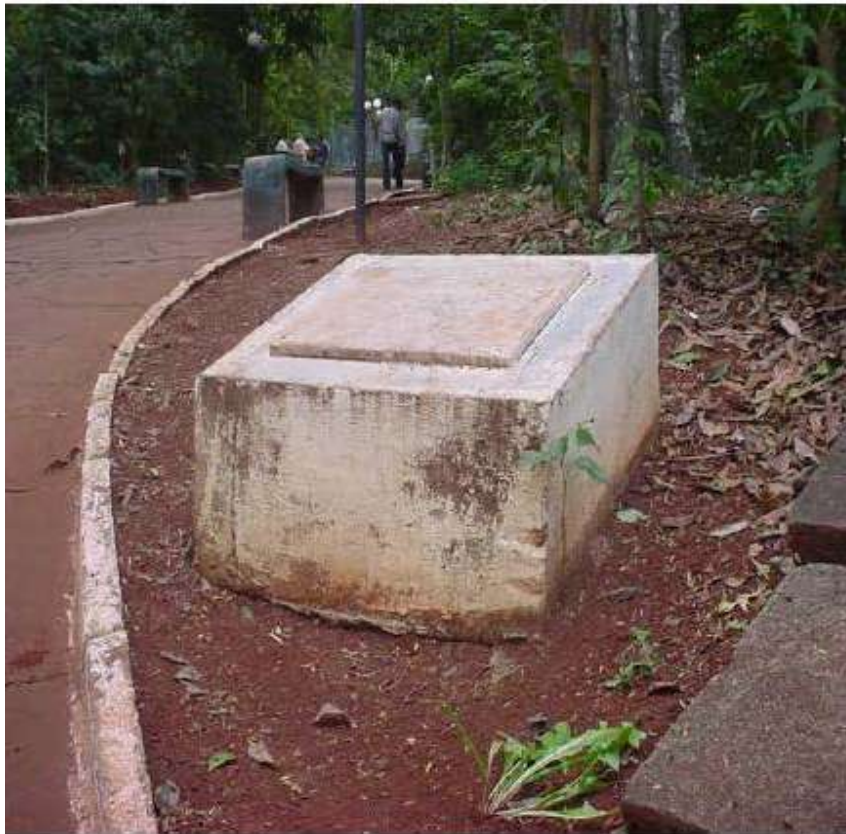
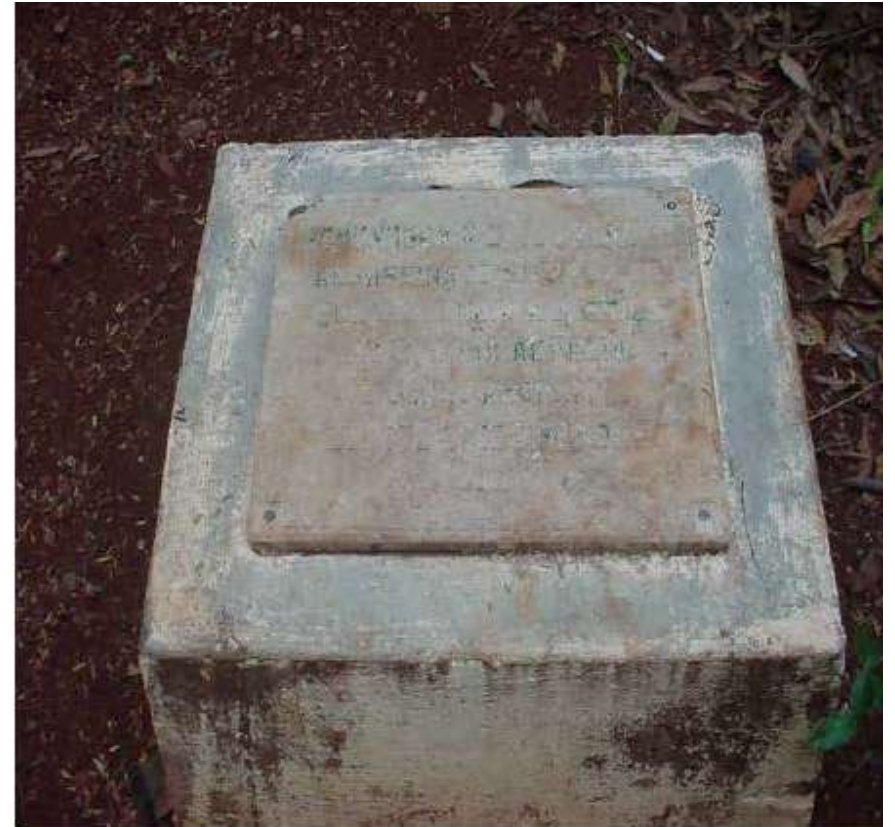
Figura 141 – Placa a Chico Mendes (Bosque), 2004

Além disso, segundo a Ficha de Inventário, em 1988 foi inserida uma placa no Bosque em homenagem a Chico Mendes, com inscrição “Homenagem a Chico Mendes, assassinado em 22/12/88 por defender a justiça, reforma agrária e meio ambiente. Comitê Chico Mendes. 25/02/89” (Siglon, M19, 2019) [Fig. 141].

Os levantamentos realizados em 2017 pela Diretoria de Patrimônio Histórico também mostraram que a placa em homenagem ao Chico Mendes implantada em 22 de dezembro de 1988 ainda estava no local, mesmo que deteriorada (Siglon, M19, 2019). O monumento Pau-Brasil implantado em 26 de novembro de 1994 ainda estava presente (Siglon, M18, 2019) e em bom estado de conservação. Já o

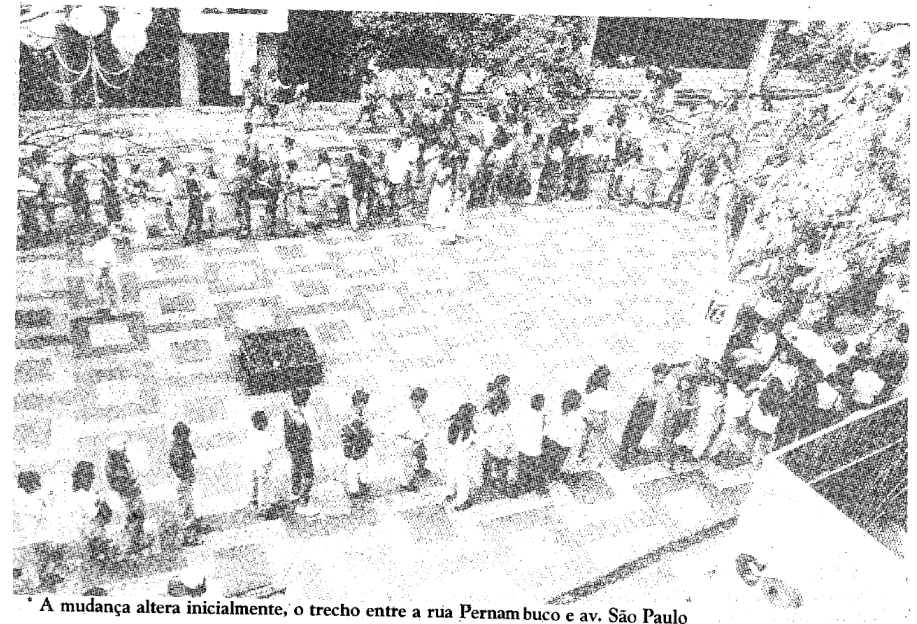
Figura 142 – Revitalização do Calçadão, 1993

ampliados e a parte da Praça Gabriel Martins. A ação “quer dar um ar moderno, eliminando o excesso de placas, letreiros em postes, paredes” e posteriormente ampliaria a ação para todo o anel central (Calçadão [...], 1993) [Fig. 142].

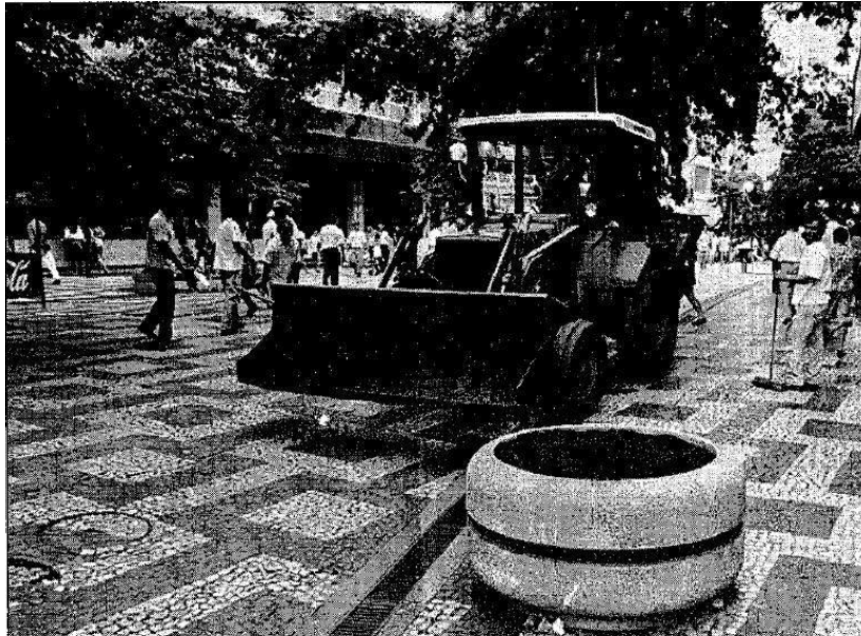
Figura 143 – Revitalização da Praça Gabriel Martins, 1993

O custo total da obra de revitalização ficaria em torno de 700 mil reais, sendo que os primeiros 100 mil foram financiados pelo governo do estado, administrado pelo então governador Roberto Requião, e o restante seria financiado pelos empresários, conforme relatou reportagem do dia 18 de dezembro (Okamura, 1993). Outra reportagem de dezembro reforça que os novos bancos de concreto foram colocados perto de árvores recém-plantadas, para ficarem sombreados e que as quadras terão modelos de bancos com e sem encostos: “Para harmonizar o visual do Calçadão, a ACIL retirou parte das luminárias, que haviam sido colocadas em excesso. As árvores plantadas são ipês roxos e amarelos e acácia imperiais”; por fim, os quiosques da Praça Gabriel Martins, que serão reformados, “vão ser construídos basicamente com material transparente e ganharão novas coberturas em tom cobre” (Sehn, 1993, p. 4) [Fig. 143 e 144].

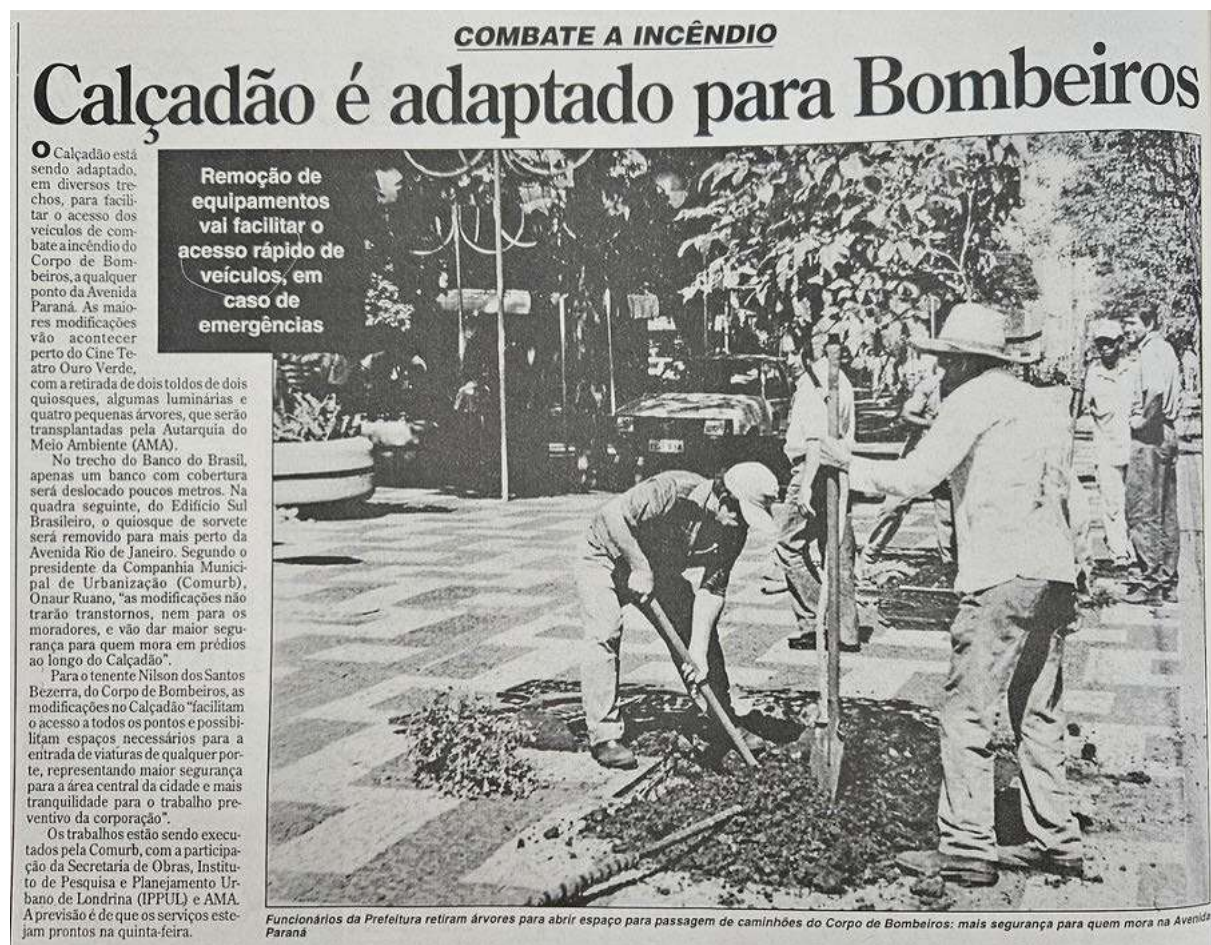
Figura 145 – Alterações pontuais para uso dos bombeiros, 1996

Em 30 de janeiro de 1996, uma nova série de alterações pontuais foram feitas no Calçadão para adaptar o espaço para o acesso de caminhões dos bombeiros [Fig. 145]. As alterações envolveriam a retirada “de dois toldos de dois quiosques, algumas luminárias e quatro pequenas árvores” na frente do Ouro Verde; o deslocamento de um banco com cobertura na frente do Banco do Brasil e “Na quadra seguinte, do Edifício Sul Brasileiro, o quiosque de sorvete será removido para mais perto da Av. Rio de Janeiro” (Calçadão [...], 1996). Sobre o fluxo no Calçadão também foram realizadas críticas: sobre os ciclistas que atropelaram as pessoas, aumentando a fiscalização pela Comurb (Lachner, 1996, p. 3). Essas críticas já tinham se iniciado anteriormente, como é possível perceber em reportagem de 26 de outubro (Blitz [...], 1991).

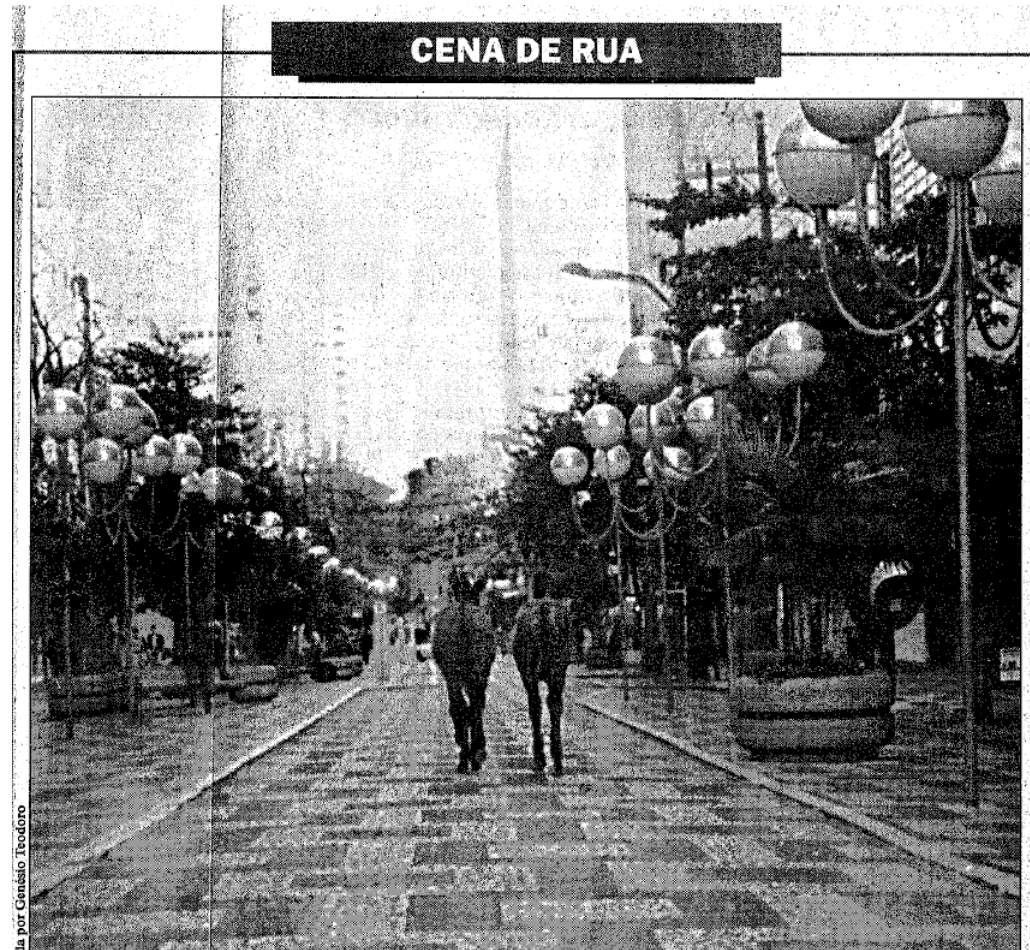
Figura 146 – Calçadão, 1996

Outra reportagem, de 16 de julho de 1996, relatou sobre a primeira limpeza do Calçadão naquele ano, na qual utilizaria cerca de 150 mil litros de água e 900 litros de um sabão concentrado e tóxico. A reportagem também permite ver o estado do Calçadão com a manutenção das

luminárias em araucária e as floreiras e bancos de concreto inseridas em 1993. Como não foi apontado de que parte do Calçadão se trata, não há como afirmar se o piso e as luminárias são de 1977 ou 1991 [Fig. 146].

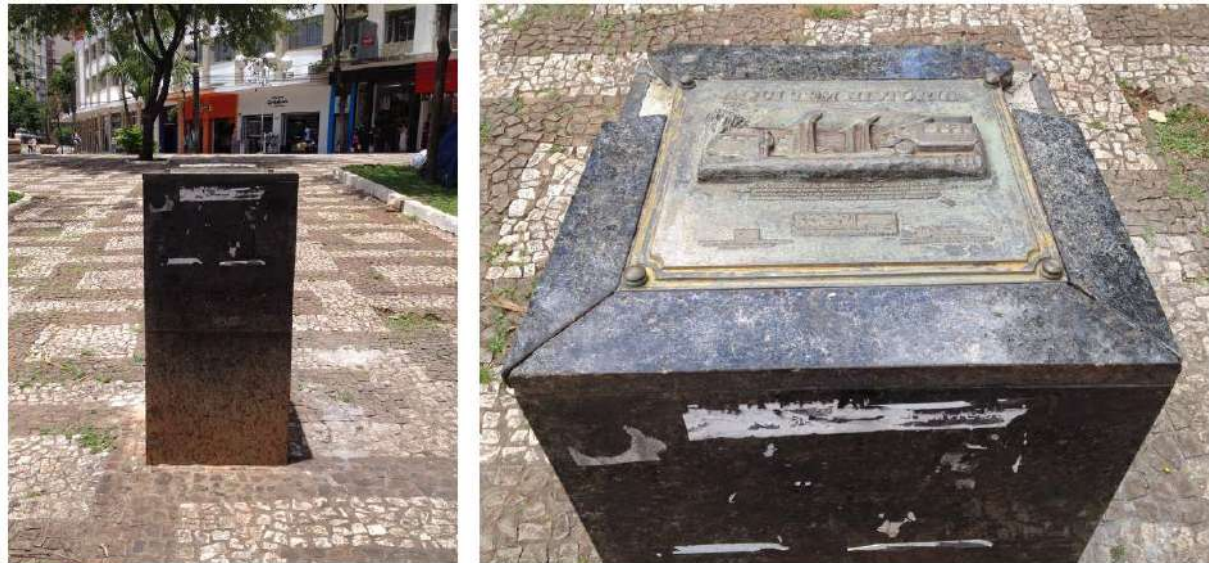
Figura 147 – Placa “Aqui Tem História”, inserida em 1995

Em 12 de dezembro de 1995, foi inserida uma placa com a inscrição “Aqui Tem História” [Fig. 147] na Praça Willie Davids. Segundo a Ficha de Inventário (Siglon, M07, 2020), a placa foi inserida em catorze lugares em Londrina como forma de comemoração dos 61 anos da cidade. O monumento trata de “[...] um monólito prismático revestido em mármore polido e possui uma placa fixada na face superior em bronze com desenho em alto relevo da antiga estação rodoviária, juntamente com o texto descritivo”. Na placa lê-se: “Aqui tem história. Rodoviária de Londrina – Praça Willie Davids. Aqui funcionou a Segunda rodoviária de Londrina com início em 1937. Ponto de chegada e de partida dos pioneiros, as rodoviárias desempenharam um papel importante na história do município” (Siglon, M07, 2020).

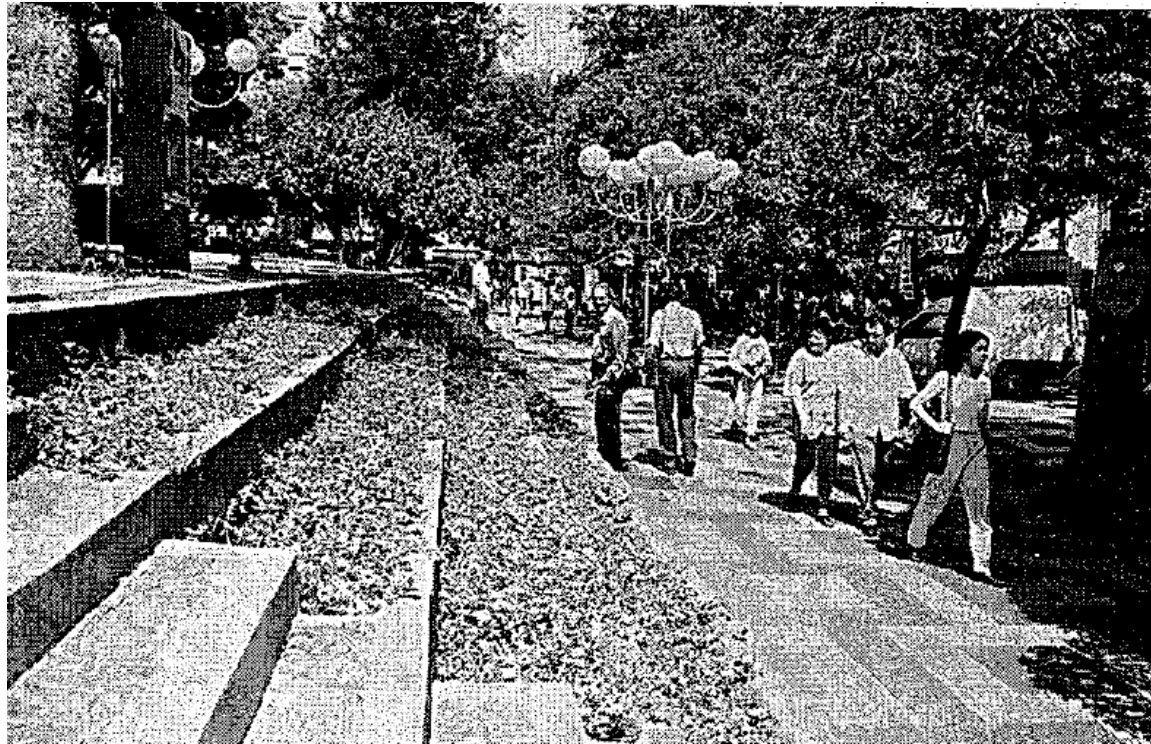
Figura 148 – Alteração da escada na Praça Marechal Floriano Peixoto, 1996

No dia 16 de outubro de 1996, algumas alterações na Praça Marechal Floriano Peixoto foram iniciadas, com a alteração de parte das escadarias por floreiras e o deslocamento dos ambulantes que ficavam na frente da praça na avenida Paraná, para barracas instaladas dentro da Praça. Dois dias depois, o número de ambulantes aumentaram nos caminhos internos da Praça, juntamente com as barracas inicialmente planejadas, gerando críticas. Por fim, as floreiras que ficaram no local da escada da Praça foram finalizadas em novembro de 1996 (Feldman, 1996) [Fig. 148].
