Conjunto Central

volume 02

ESTUDO TÉCNICO DE SUBSÍDIO À DELIBERAÇÃO DE INSERÇÃO NA LISTAGEM DE INTERESSE PATRIMONIAL E RECOMENDAÇÃO PARA SALVAGUARDA DO CONJUNTO CENTRAL

Estudos Patrimoniais II n. 4

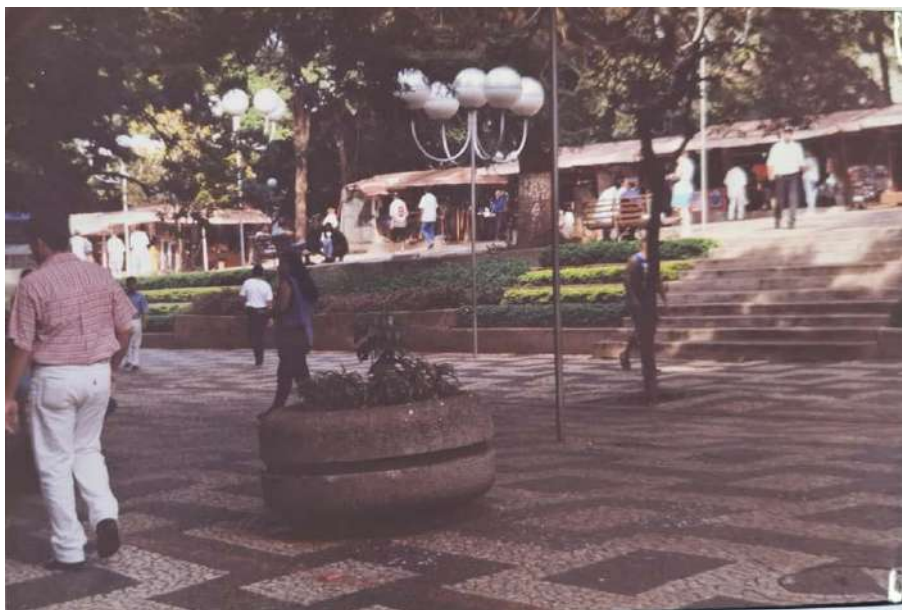
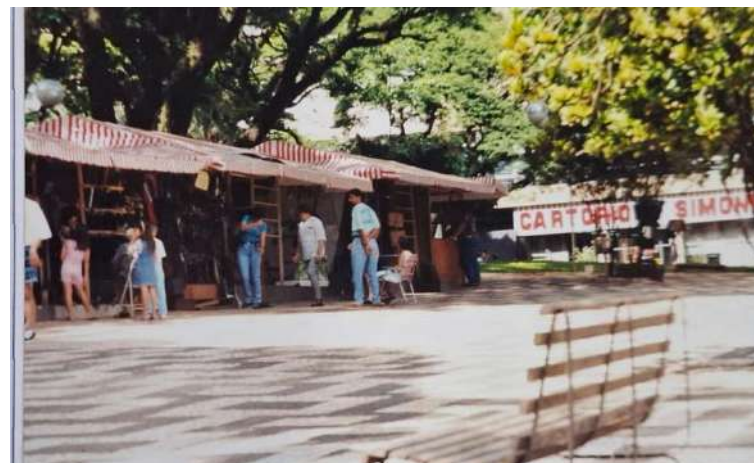
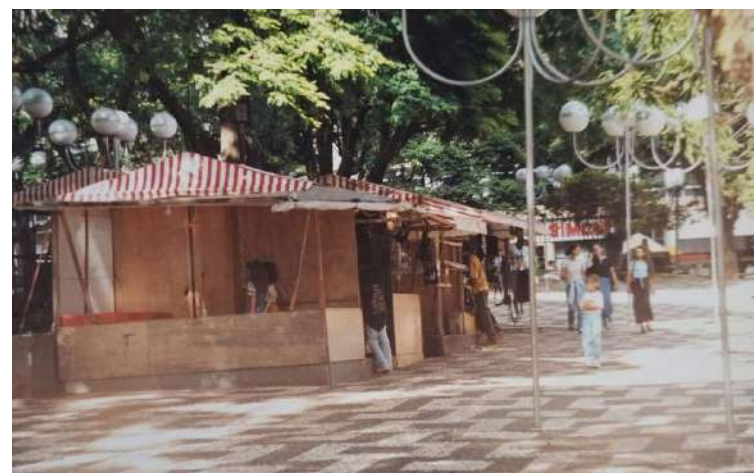
Figura 149 – Praça Marechal Floriano Peixoto, [199-]

Imagens do final da década de 1990 do IPPUL mostram as floreiras executadas e os mobiliários da Praça Marechal Floriano Peixoto, com a luminária padrão araucária com cinco globos e bancos em madeira com uma tipologia diferente da inserida em 1993 e 1977 [Fig. 149 a 151]. Além disso, é possível observar a grande quantidade de barracas dentro da Praça. O piso em *petit pavé* com o mesmo desenho do Calçadão se estende na Praça.

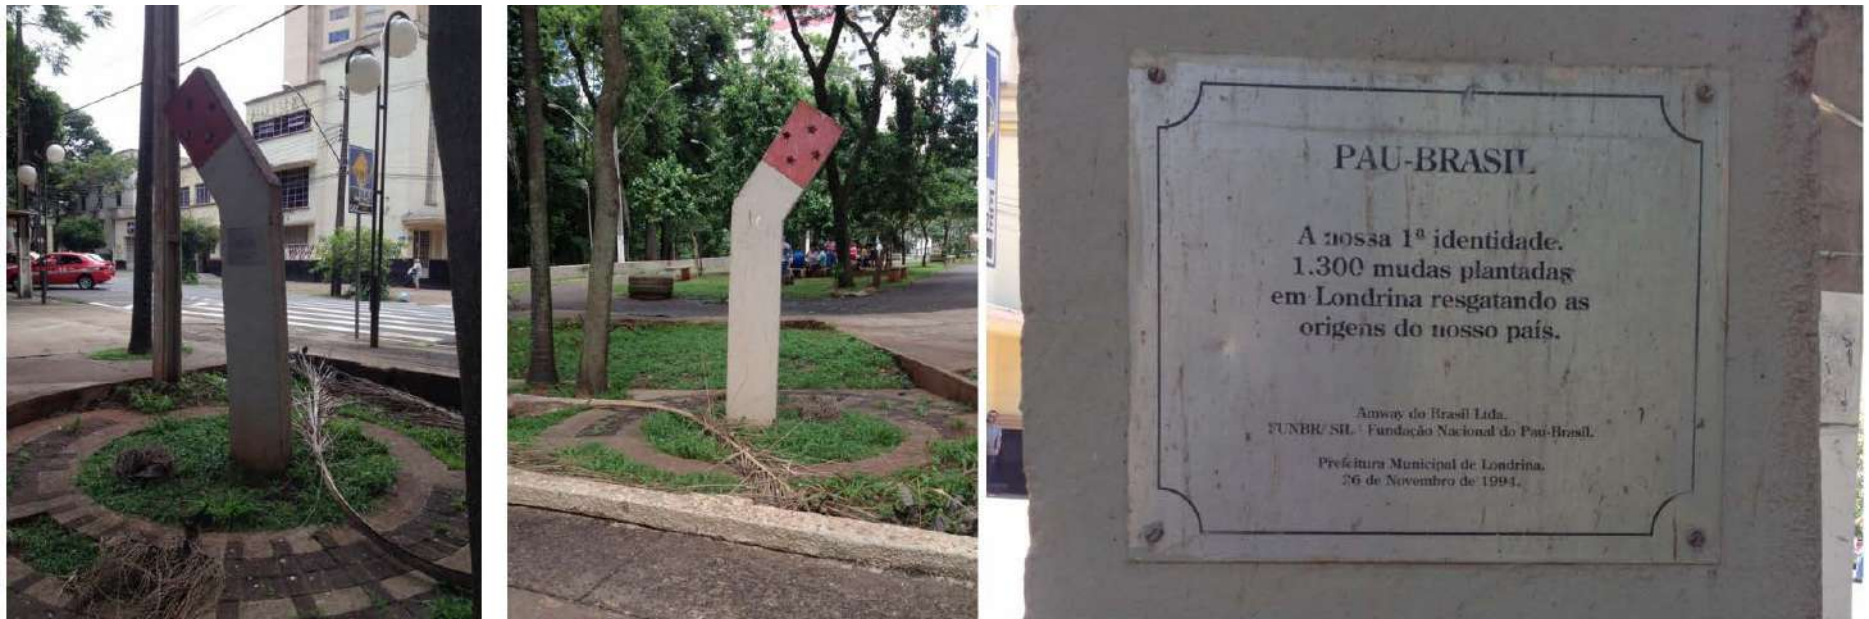
Figura 155 – Monumento Pau-Brasil, 2017

Em 26 de novembro de 1994, foi implantado o monumento Pau-Brasil [Fig. 155], um totem em concreto aparente com a bandeira de Londrina pintada e a placa em alumínio com inscrição “Pau-Brasil, A nossa 1ª identidade. 1.300 mudas plantadas em Londrina resgatando as origens do nosso país. Amway do Brasil Ltda. FUNBRASIL – Fundação Nacional do Pau-Brasil. Prefeitura Municipal de Londrina. 26 de novembro de 1994” (Siglon, M18, 2019).

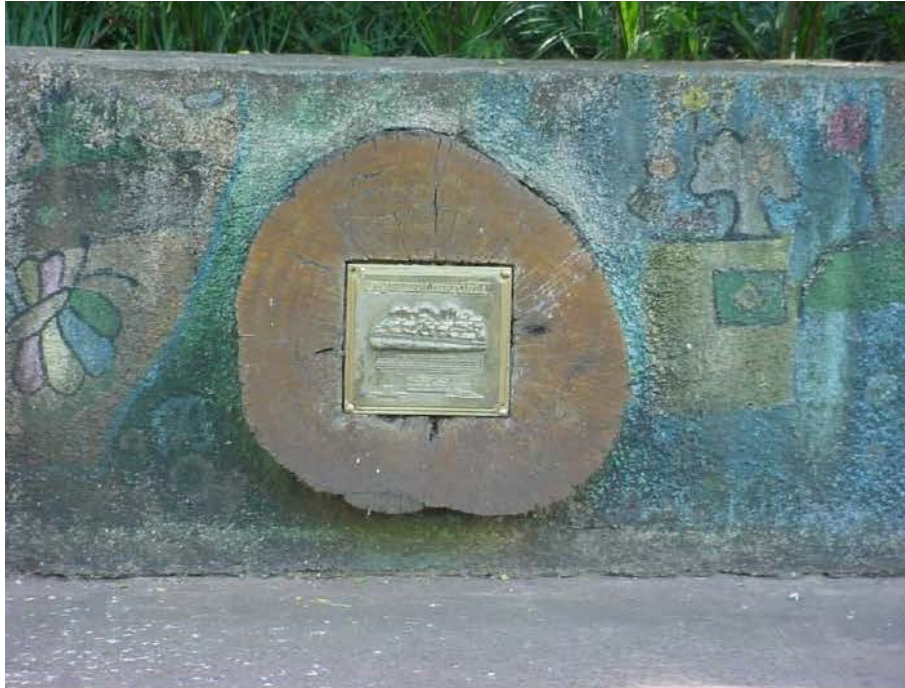
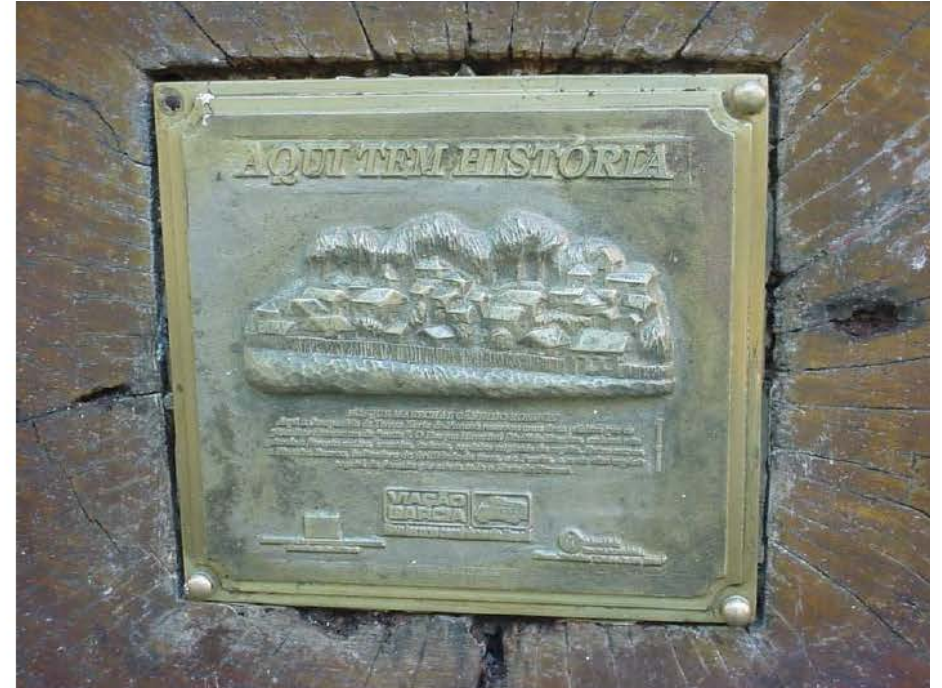
Figura 156 – Placa “Aqui Tem História”, 2004

Segundo a Ficha de Inventário (Siglon, M21, 2023), a placa de bronze foi retirada do local devido à deterioração do disco de peroba e foi guardada na Diretoria de Patrimônio Histórico de Londrina; o disco em peroba também foi retirado.

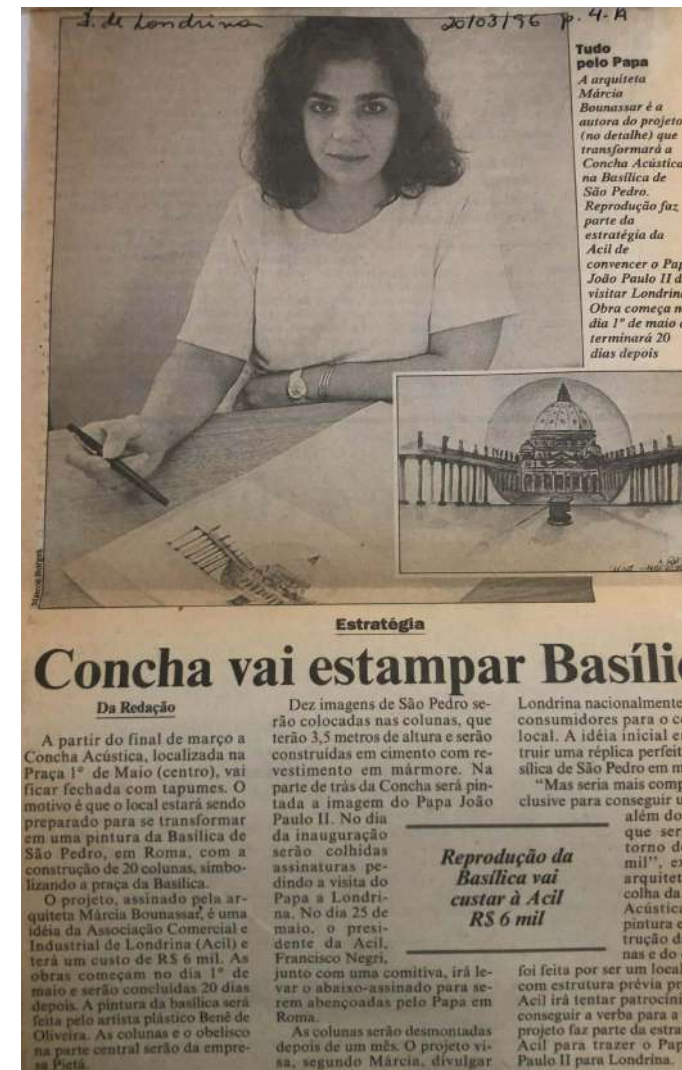
Figura 157 – Projeto de instalação na Concha Acústica, 20 de março de 1996

Em março de 1996, a *Folha de Londrina* noticiou a vencedora do projeto que transformou a Concha Acústica em uma réplica da Basílica de São Pedro [Fig. 157]. Por conta da vinda do Papa João Paulo II ao Brasil em 1997, membros de grupos religiosos de Londrina conseguiram autorização para realizar a instalação, com o propósito de chamar a atenção do papa e solicitar a vinda dele a Londrina. As obras começaram logo em seguida, sendo inaugurada, ainda sem ter sido terminada, em 4 de maio de 1996, pois o prazo máximo para entrar na agenda do papa era junho de 1996 [Fig. 158]. A visita do pontífice não se concretizou e a instalação começou a ser retirada em 5 de junho de 1996 [Fig. 159].

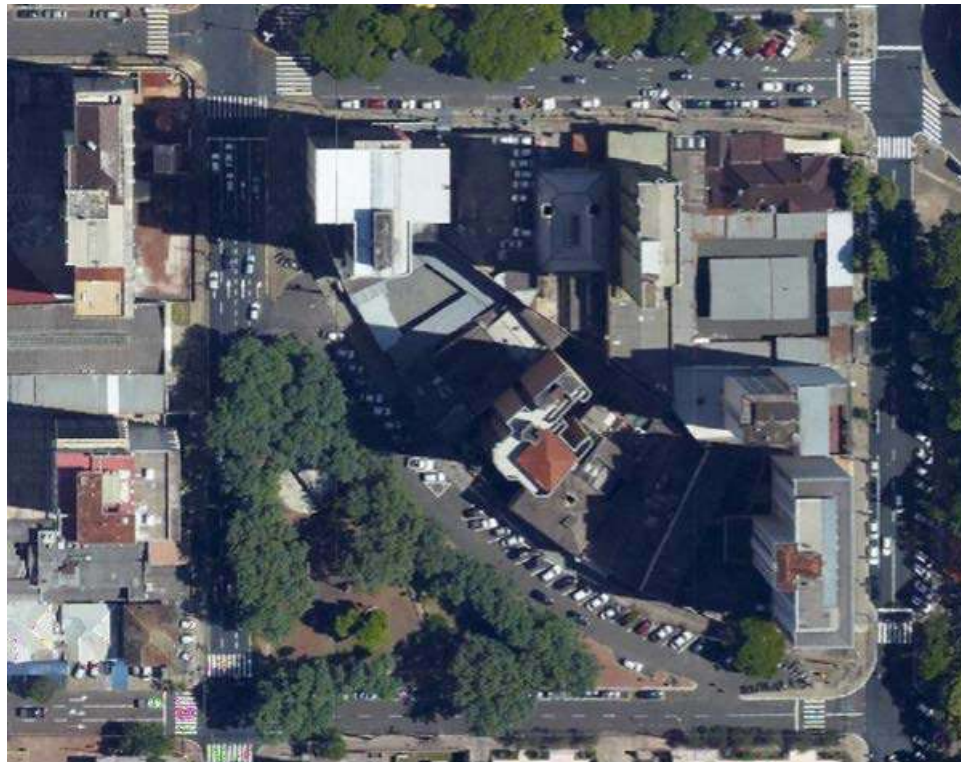
Figura 163 – Aerofoto de 2012

A aerofoto de 2012 [Fig. 163] mostra com maior nitidez as intervenções realizadas, como a colocação do piso vermelho e a estrutura única próxima à esquina superior da quadra. Infelizmente, devido à falta de documentos do período da intervenção, não é possível compreender por completo todas as alterações realizadas no local. A situação atual da Praça será analisada no próximo capítulo.

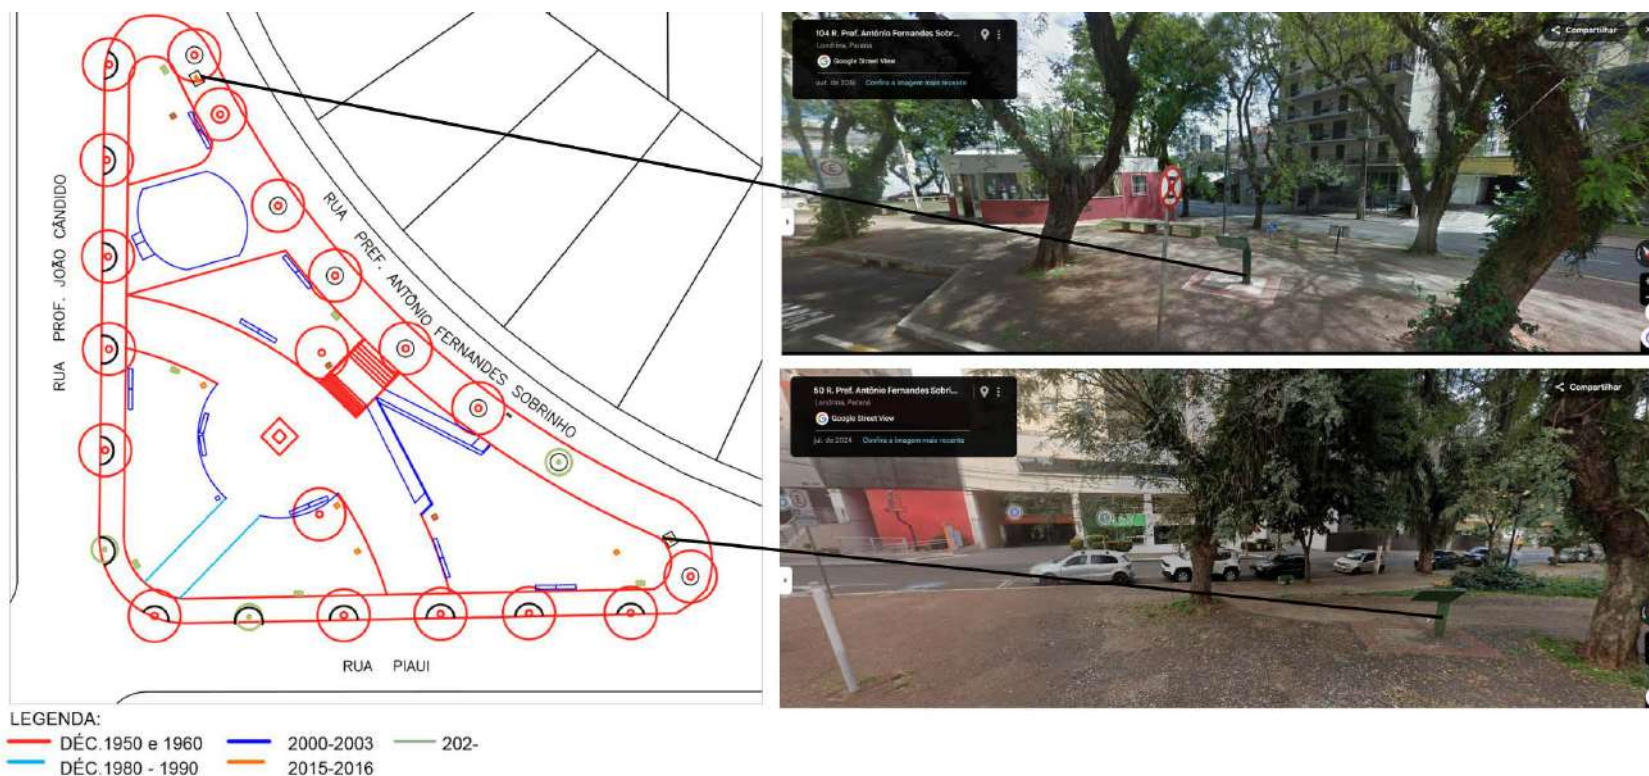
Figura 165 – Evolução da Praça Sete de Setembro e totens “Aqui Tem História”

Além da intervenção do início dos anos 2000, em anos subsequentes a Praça sofreu mais algumas alterações, principalmente com o acréscimo de dois totens “Aqui Tem História” entre 2015 e 2016 nas esquinas e a mudança de lixeiras e algumas novas árvores na década de 2020. Entre 2020 e 2024, foi retirada a cabine telefônica padrão Londres que tinha sido inserida na esquina da rua Piauí com a rua Prefeito Antônio Fernandes Sobrinho entre os anos 2011 e 2012. As datas aproximadas foram retiradas a partir de imagens do Google Street View. As imagens abaixo retratam a evolução da Praça Sete de Setembro desde sua existência até os dias atuais [Fig. 165].

Dessa forma, a configuração atual da Praça resulta de um conjunto de intervenções realizadas ao longo das décadas. O traçado triangular, a escadaria curva e o monumento da Imaculada Conceição remontam à década de 1960, período em que também foram plantadas algumas das árvores dos canteiros e calçadas. Entre os anos 1980 e 1990, foi aberto um novo caminho conectando o monumento à esquina da rua Piauí com a rua Prof. João Cândido.

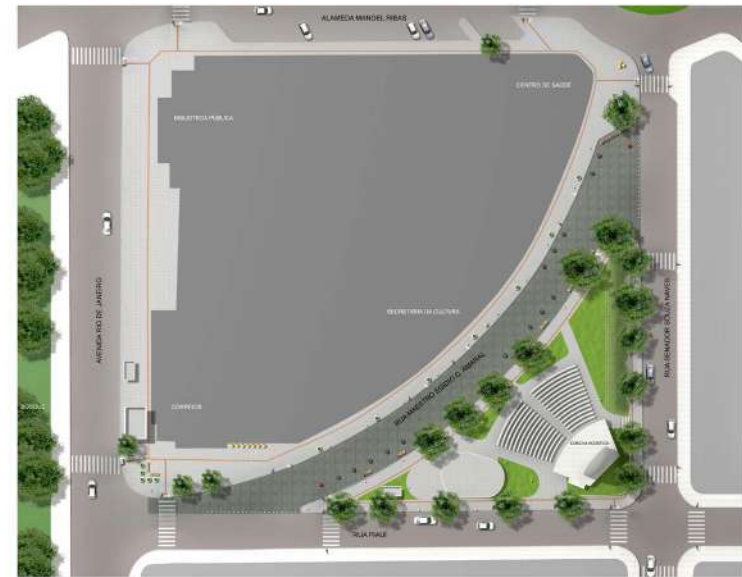
Figura 169 – Projeto Memorial dos Pioneiros

Na intervenção de 2006 [Fig. 169], foram criados dois novos canteiros próximos à rua Maestro Egídio do Camargo, com o objetivo de recuperar parcialmente a presença do gramado em relação à estrutura da Concha dos anos 1950. A proposta também previa a reintrodução de uma área gramada em parte do canteiro junto à rua Piauí. O busto de Willie Davids permaneceu no mesmo canteiro, mas foi reposicionado mais próximo à rua Senador Souza Naves.

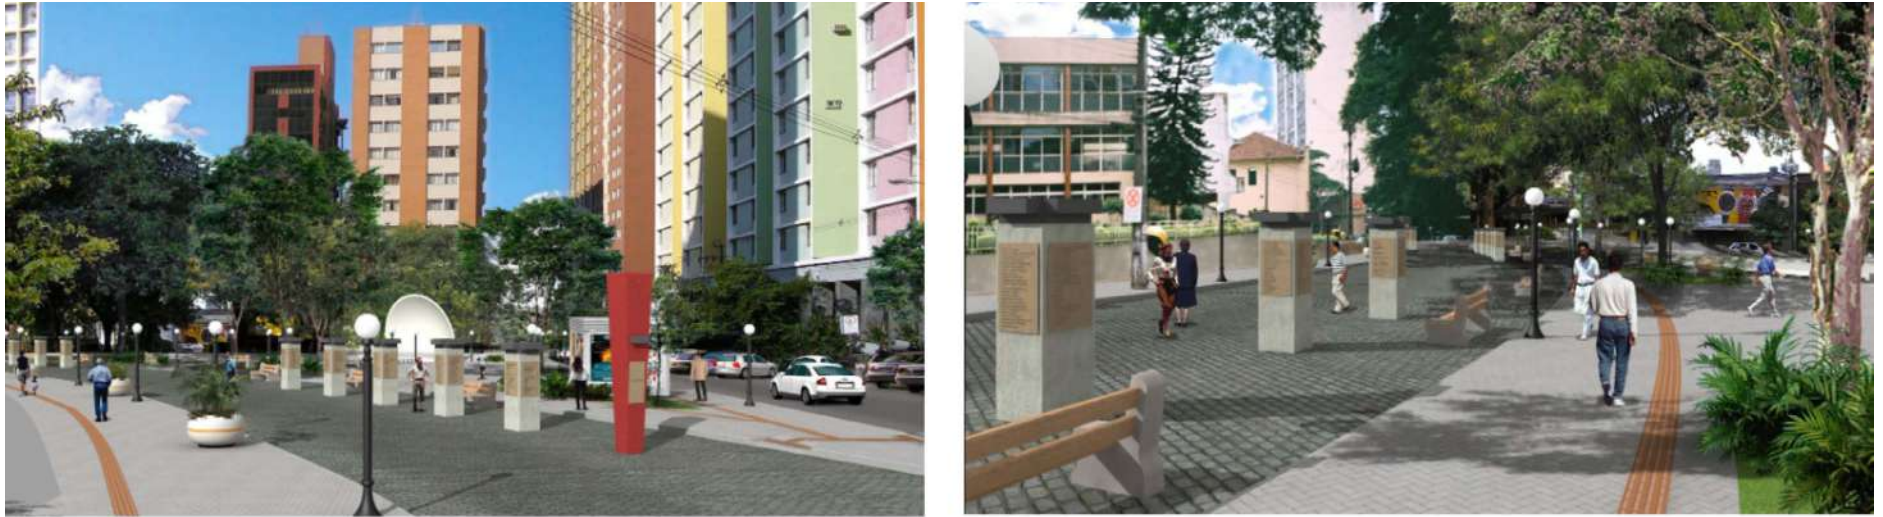
Figura 170 – Perspectivas do Memorial dos Pioneiros

Nas calçadas da Praça e no Memorial do Pioneiro, foram instalados bancos mistos, compostos por concreto pré-moldado e madeira [Fig. 170]. O quiosque adotou uma nova tipologia, com planta retangular e platibanda que oculta o telhado, alinhando-se aos fechamentos laterais opacos. As luminárias remetem às primeiras lâmpadas em formato de globo, inseridas nas décadas de 1940 e 1950 na parte norte do Conjunto Central. Já as floreiras são redondas e seguem a mesma tipologia utilizada no Calçadão desde 1993.

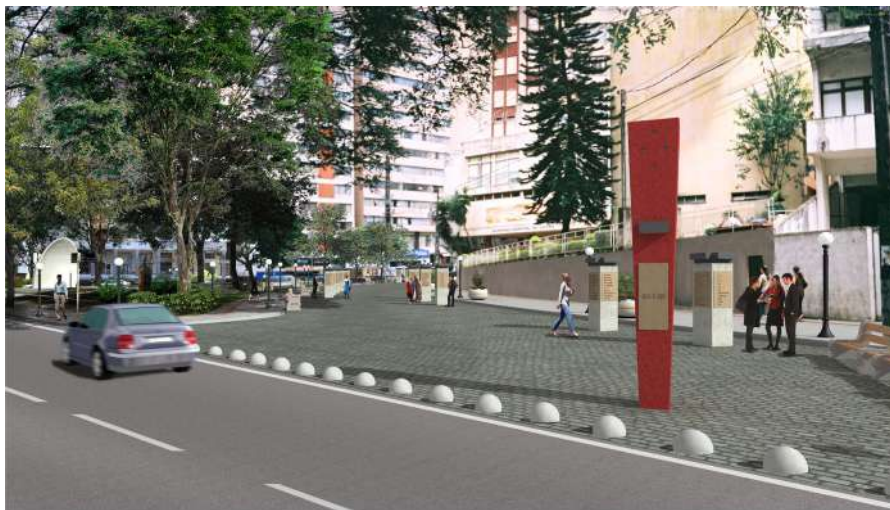
Figura 171 – Perspectivas do Memorial dos Pioneiros

Na rua Maestro Egídio Camargo, retomando parcialmente a ideia do Calçadão, cria-se o Memorial do Pioneiro [Fig. 171] com uma série de monumentos retangulares com placas contendo o nome dos pioneiros e fundadores de Londrina, e uma série de obras de xilogravura feitas pelo artista Paulo Menten retratando o início da cidade. Vale ressaltar que a rua ficou em paralelepípedo aparente retratando a história no tratamento da pavimentação das ruas iniciais de Londrina.

Detalhe importante é que numa das faces de cada totem constarão gravuras de autoria do artista plástico Paulo Menten- um dos mais importantes gravuristas brasileiros, nascido em São Paulo em 1927 e radicado em Londrina desde 1982. As gravuras que compõem a “Coleção Londrina” foram criadas pelo mestre na década de 90, sob a técnica de xilogravura, e trazem cenas inspiradas nos tempos pioneiros da cidade. As gravuras poderão ser vistas pela população, já que a “Coleção Londrina” ficará permanentemente exposta nos totens, tornando-se uma verdadeira galeria à céu aberto. A reprodução das gravuras em resina de mármore ficou a cargo de Roberto Vendrametto. (Mendonça, 2007)

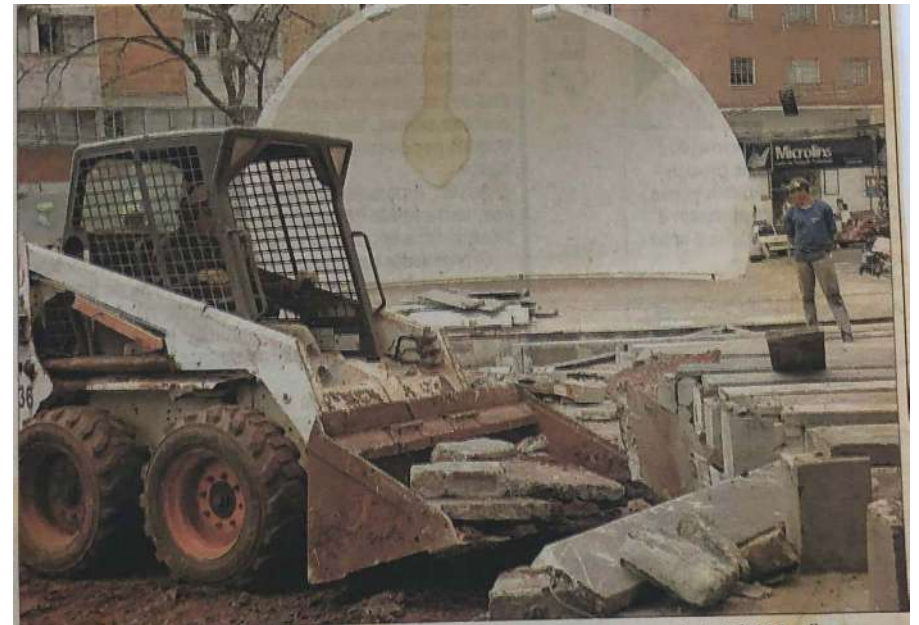
Figura 172 – Reportagem da *Folha de Londrina*, 3 de agosto de 2006

Imagens de agosto de 2006 mostram parte dos bancos sendo demolidos (Concha [...], 2006a) [Fig. 172].

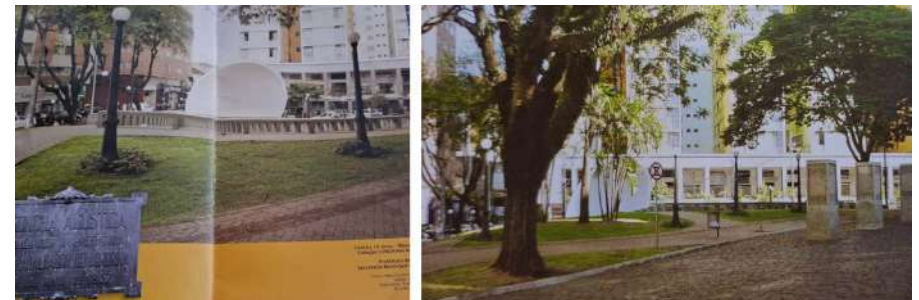
Figura 174 – Imagens após intervenção na Concha

Imagens registradas após a finalização da intervenção [Fig. 174] mostram as novas áreas gramadas próximas às ruas Maestro Egídio do Camargo e Senador Souza Naves. No entanto, o canteiro lateral junto à rua Piauí não foi alterado, ao contrário do que previa o projeto. Observa-se também que os bancos contínuos apresentam pequenas variações em relação aos modelos originais, como um banco de menor dimensão na primeira fileira próxima à rua Piauí, possivelmente pensado para atender pessoas com deficiência.

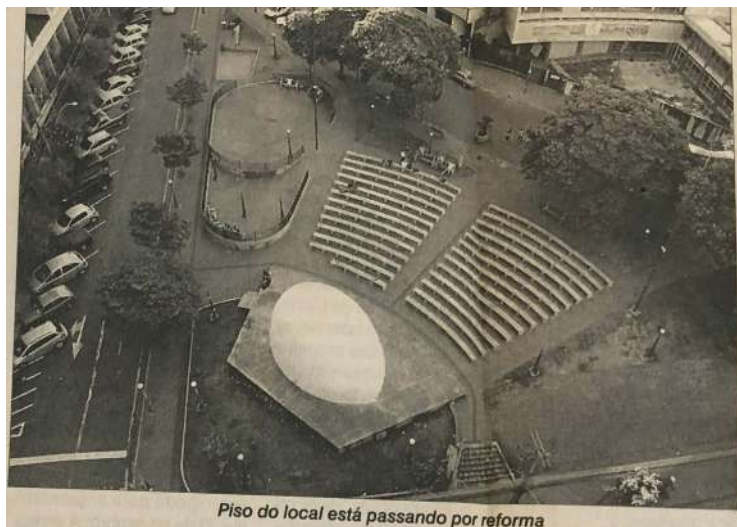
Figura 175 – Reportagem da *Folha de Londrina*, 2 de dezembro de 2011

Outras reportagens de 2011 trazem reclamações da manutenção da Praça Primeiro de Maio e, no final do ano, uma ação de intervenção no piso [Fig. 175]. Há muitas reclamações de moradores sobre o lixo e as pichações; há entrevistas que indicam que a população tem sido descuidada com a Concha, mas a administração pública também não tem cumprido seu papel (Moradores [...], 2011). No mesmo ano, o piso da Praça Primeiro de Maio passou novamente por reforma, mas dessa vez para manutenção do piso local e não renovação, como em 2007.

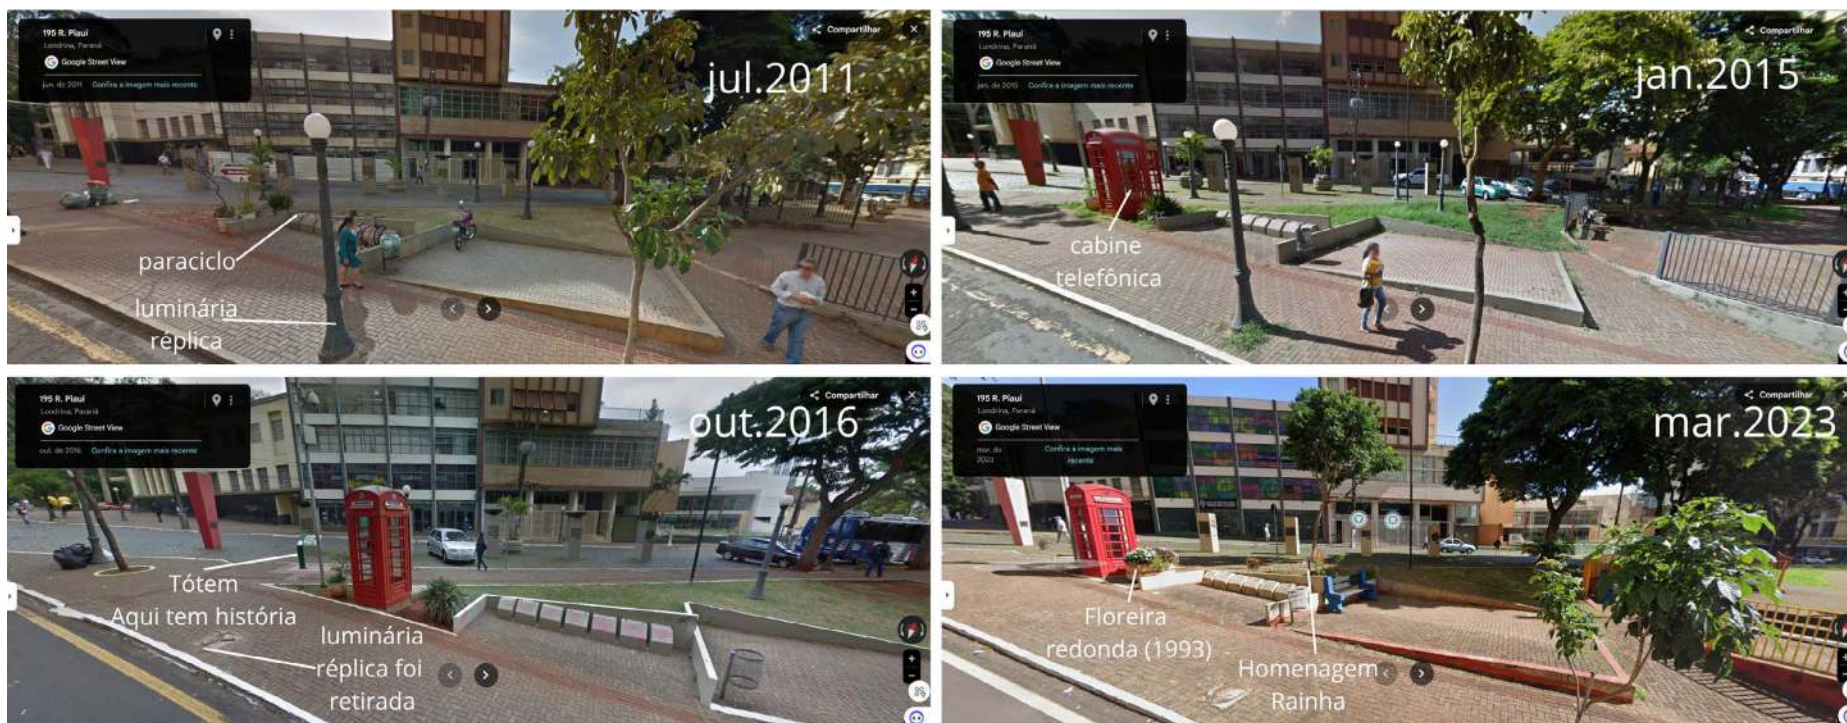
Figura 176 – Mudanças na área do quiosque

A montagem de imagens do Street View [Fig. 176], com registros de 2011, 2015, 2016 e 2023, revela mudanças graduais na Praça Primeiro de Maio. Em junho de 2011, e segundo reportagem sobre a intervenção no piso, observa-se que o quiosque previsto para a área próxima à rua Piauí não foi implantado; apenas a plataforma plana destinada à sua instalação permanece. Isso levanta a dúvida se a estrutura chegou a ser executada em 2007 e removida posteriormente ou se nunca chegou a ser construída. No ponto originalmente reservado ao quiosque, foi instalado um paraciclo. No interior do canteiro arredondado, os bancos eram de concreto, com encosto de madeira.

Em janeiro de 2015, o Street View mostra a inclusão, ao lado do paraciclo, de uma cabine telefônica inspirada no modelo londrino. Entre janeiro e outubro de 2016, surgiram placas “Aqui Tem História” próximas à cabine e à entrada principal da Praça. No mesmo período, as réplicas das luminárias com globo, instaladas em 2007, foram removidas (processo concluído entre 2016 e 2017). Entre 2020 e 2023, novas plantas foram colocadas atrás da área do paraciclo, acompanhadas por uma pequena placa alusiva ao aniversário da rainha da Inglaterra; ao lado da cabine, foi posicionada uma floreira redonda datada de 1993.

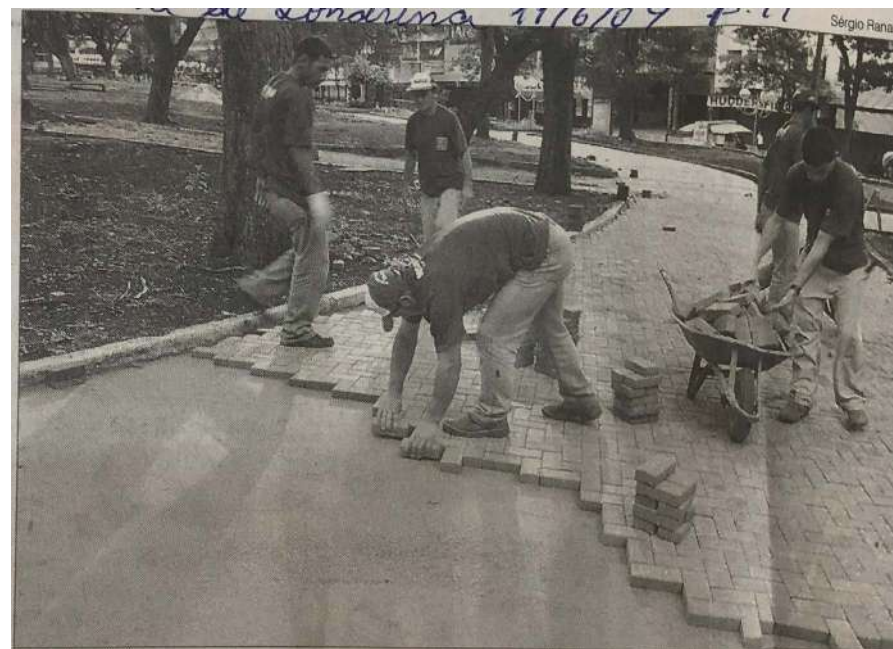
Figura 180 – Revitalização da praça Marechal Floriano Peixoto, 11 de junho de 2004

Contudo, em junho de 2004, o *Jornal de Londrina* noticiou uma reformulação parcial da proposta inicial [Fig. 180]. A nova diretriz previa a preservação do piso original na parte dos calçamentos laterais da Praça, com o objetivo de manter os aspectos históricos e simbólicos do local. As intervenções passaram a se concentrar dentro da Praça, onde está localizado o Marco da Bandeira. Além da substituição do calçamento nessas áreas, o projeto incluía a construção de rampas de acessibilidade, a renovação do mobiliário urbano e a revitalização dos jardins (Começam [...], 2004).

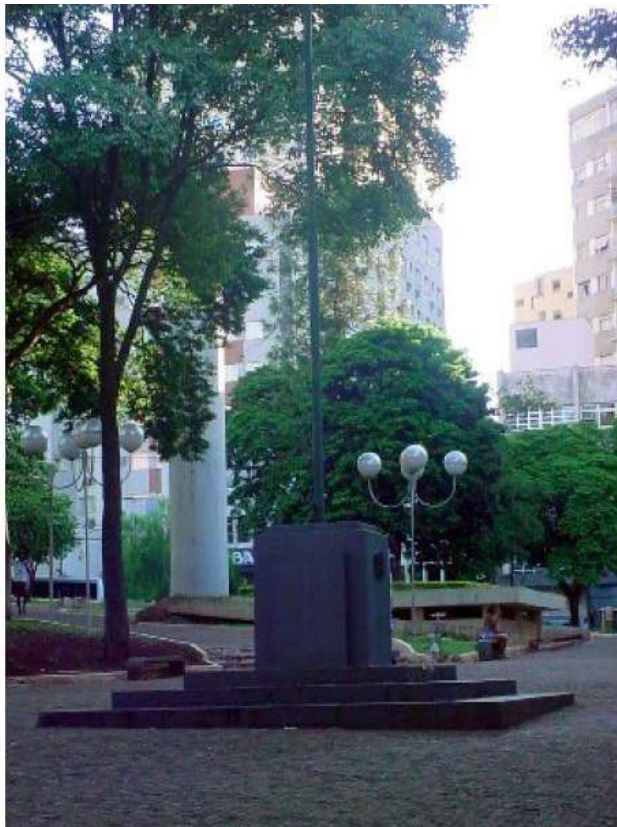
Figura 181 – Mobiliário da Praça Marechal Floriano Peixoto, 2004

encontradas na Ficha de Inventário do Altar da Pátria (Siglon, M03, 2020) apresentam o mobiliário que até então estava inserido na praça com luminárias com cinco globos (araucária) e banco em concreto sem encosto [Fig. 181].

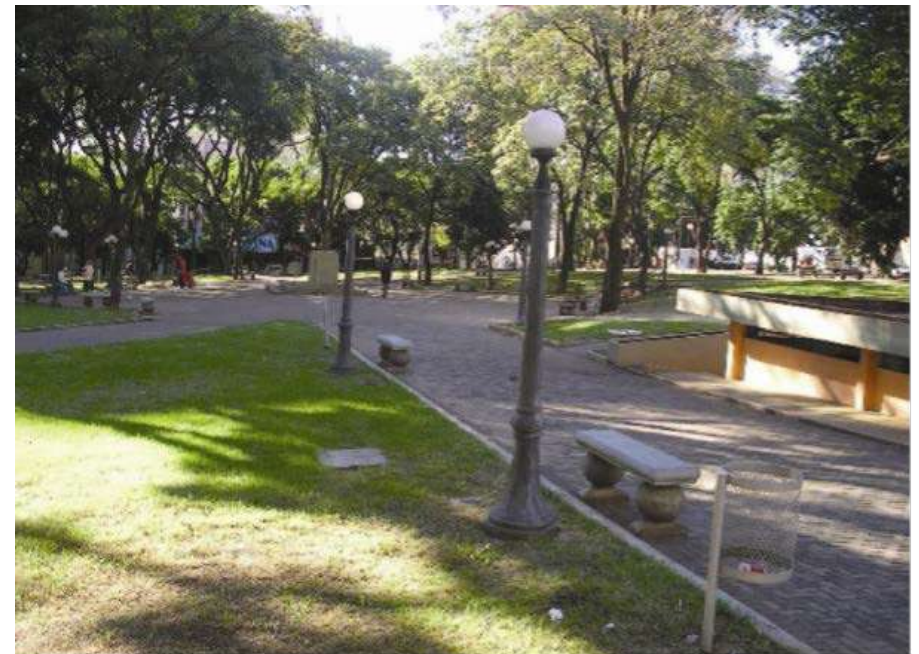
Figura 182 – Mobiliário da Praça Marechal Floriano Peixoto, 2006

Imagens de 2006 já mostram o mobiliário da Praça Marechal Floriano Peixoto renovado, com réplicas de luminárias de um e três globos e banco bola (esfera + prancha), além do piso em *paver*. As luminárias lembram as iniciais da década de 1940, embora apresentem diferenças sutis no formato e ornamentos. Segundo Panchoni (2007), os bancos também se tratariam de cópias dos bancos de 1940 e o novo *paver* seria das cores marrom e vermelho [Fig. 182].

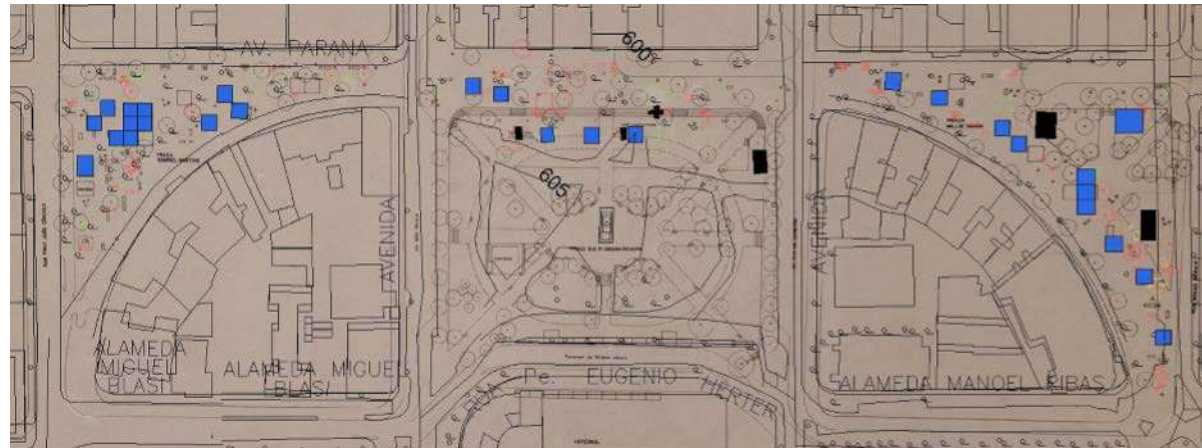
Figura 187 – Comparação entre o Calçadão em 1984 e a mapa-base em 1991

A comparação das estruturas existentes em 1991 com o levantamento realizado em 1984 [Fig. 187] apresenta a permanência em azul de algumas estruturas e o acréscimo de novas (em preto). No trecho 3 (Praça Gabriel Martins), houve a retirada de aproximadamente quatro quiosques e manutenção de sete (sendo um formado por seis módulos). No trecho 4 (Praça Marechal Floriano Peixoto), houve a retirada de oito quiosques e a manutenção de seis, sendo que três estariam ainda alocadas na Praça Marechal Floriano Peixoto. No trecho 5 (Praça Willie Davids), houve a retirada de três quiosques e manutenção de nove (sendo um formado por três módulos).

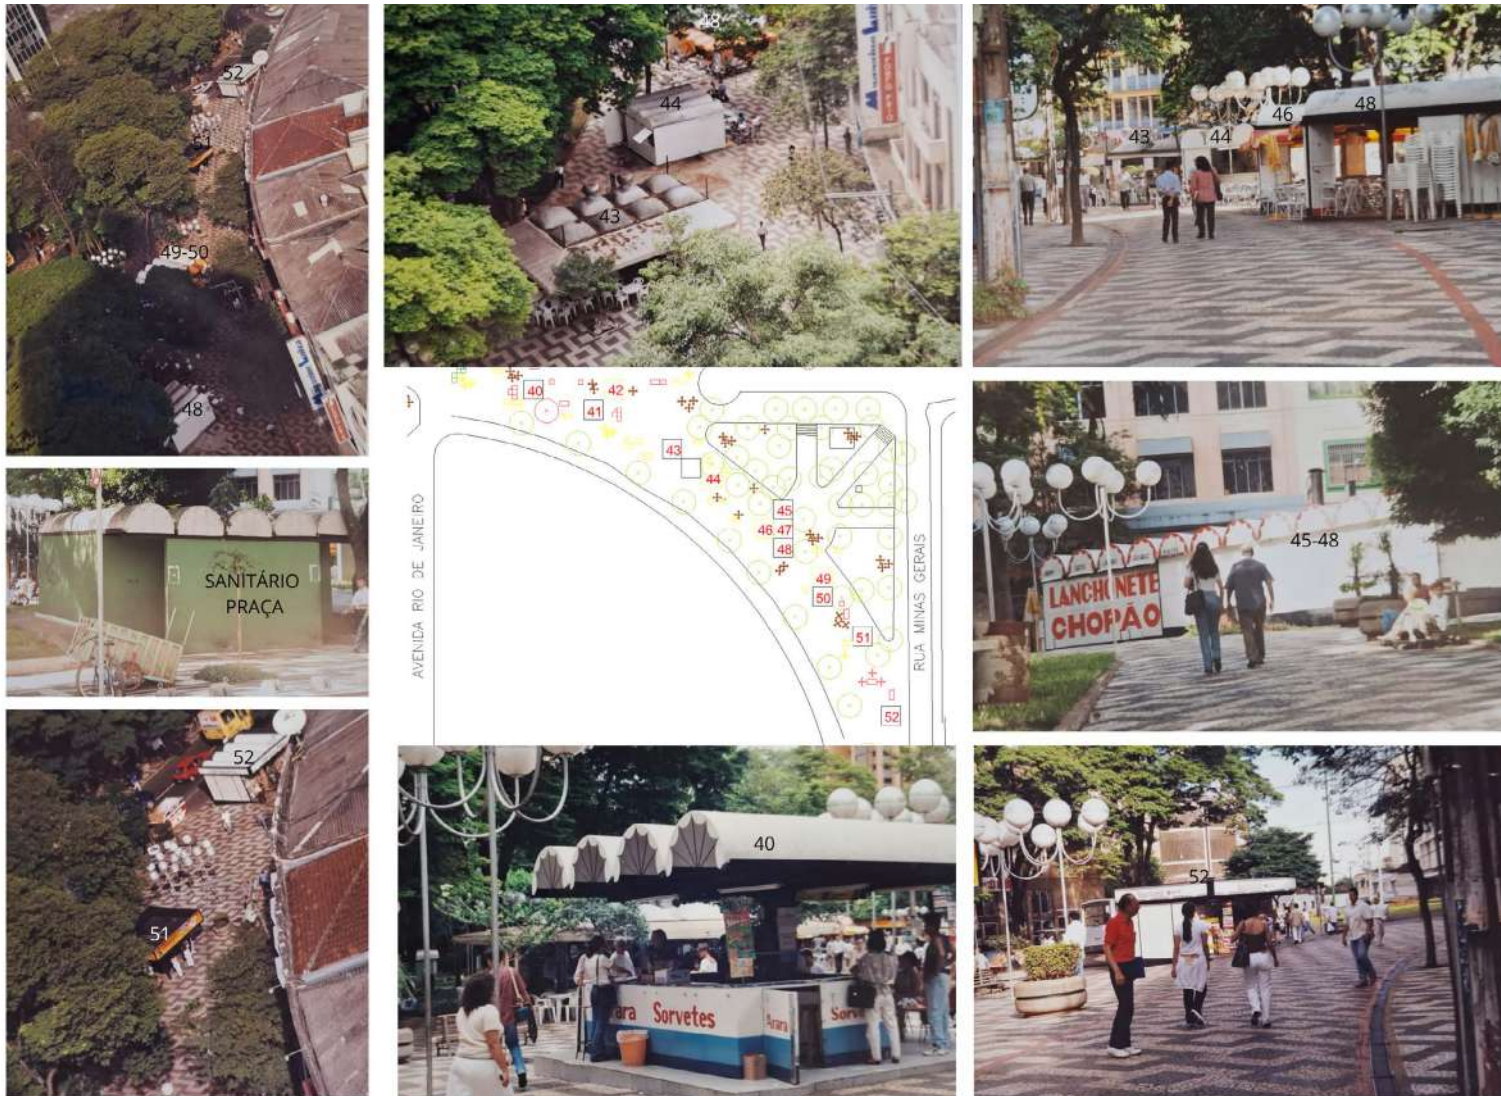
Figura 188 – Calçada da Praça Willie Davids, final da década de 1990

Imagens do final da década de 1990 mostram a situação do Calçadão com os quiosques com alterações diversas nas coberturas e fechamentos laterais. Na Praça Willie Davids [Fig. 188] um dos quiosques contrasta a sua cobertura com pequenas cúpulas distintas das três abóbadas iniciais. Próximo à alameda Manoel Ribas, observa-se a banca de revistas Avenida com a cobertura inicial coberta por platibanda, bem como os bancos em madeira que são diferentes das tipologias de 1977 e 1993. Outra imagem também mostra a lanchonete Chopão com três módulos de quiosques, que se fechavam por completo para o transeunte da Praça Willie Davids, criando uma parede cega.

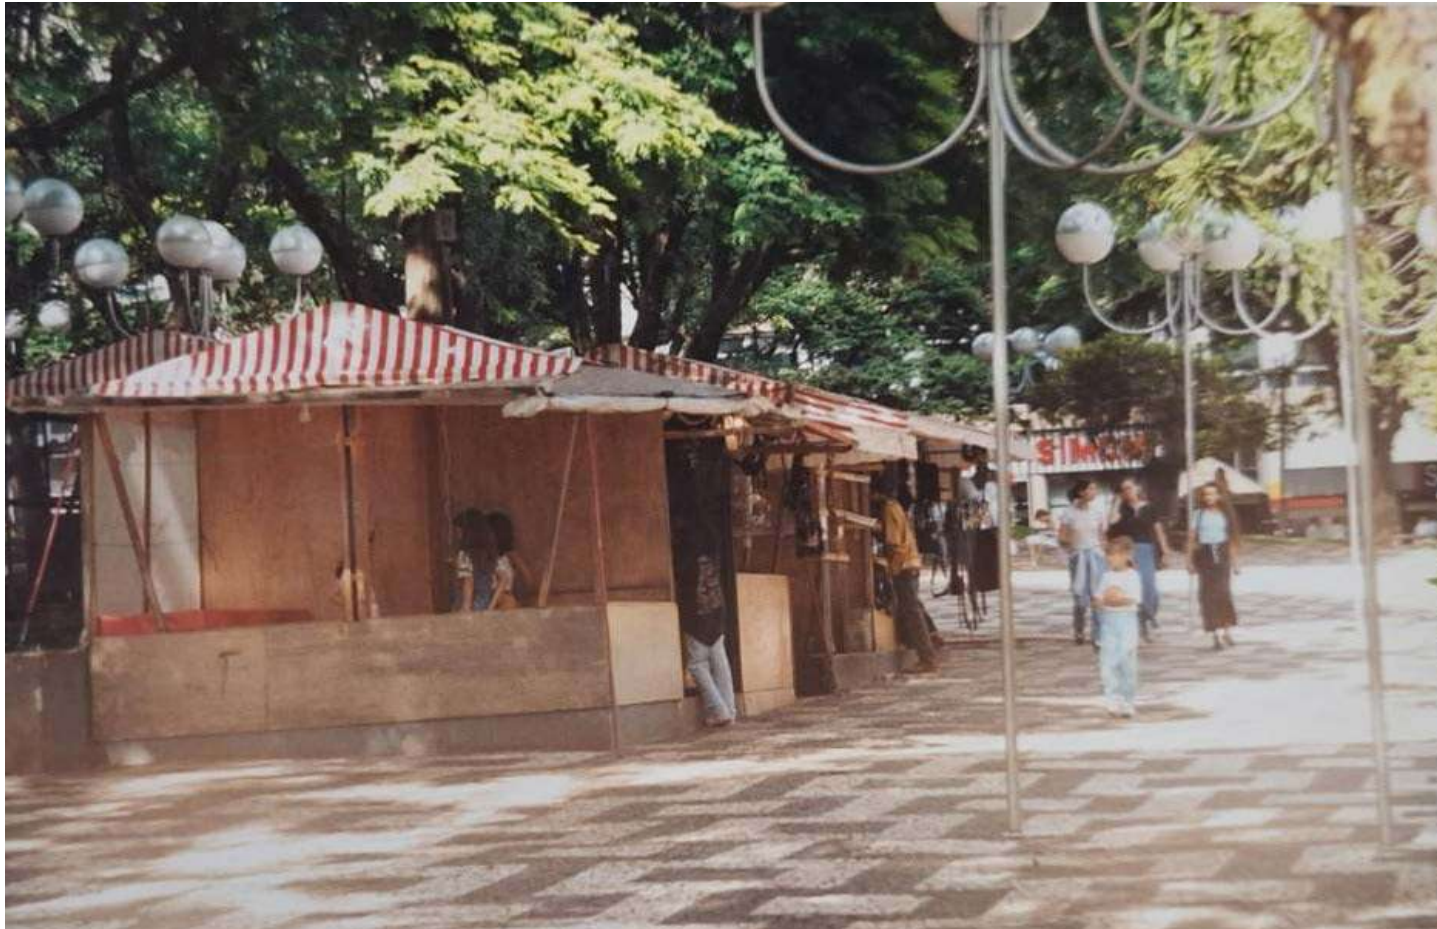
Figura 189 – Barracas da Praça Marechal Floriano Peixoto, final da década de 1990

As imagens da Praça Marechal Floriano Peixoto, por sua vez, apresentam também a mudança no mobiliário dos bancos e lixeiras e a presença de ambulantes [Fig. 189].

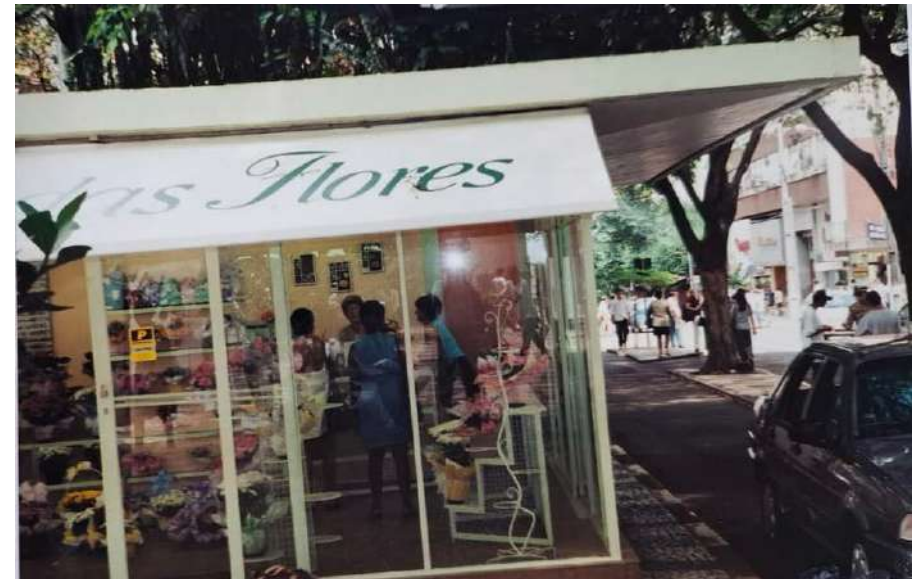
Figura 191 – Floricultura na Praça Gabriel Martins (quiosque de 1976), final da década de 1990

Uma imagem da Praça Gabriel Martins mostra o monumento Boca Maldita [Fig. 190], os mesmos bancos em madeira e, entre os quiosques, o com estrutura diferente edificado em 1976 próximo à rua Professor João Cândido, com uso de floricultura [Fig. 191].

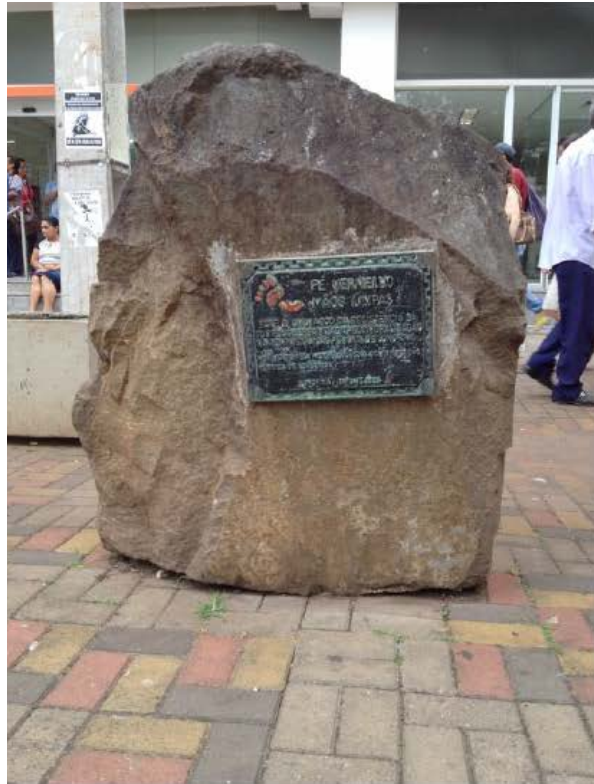
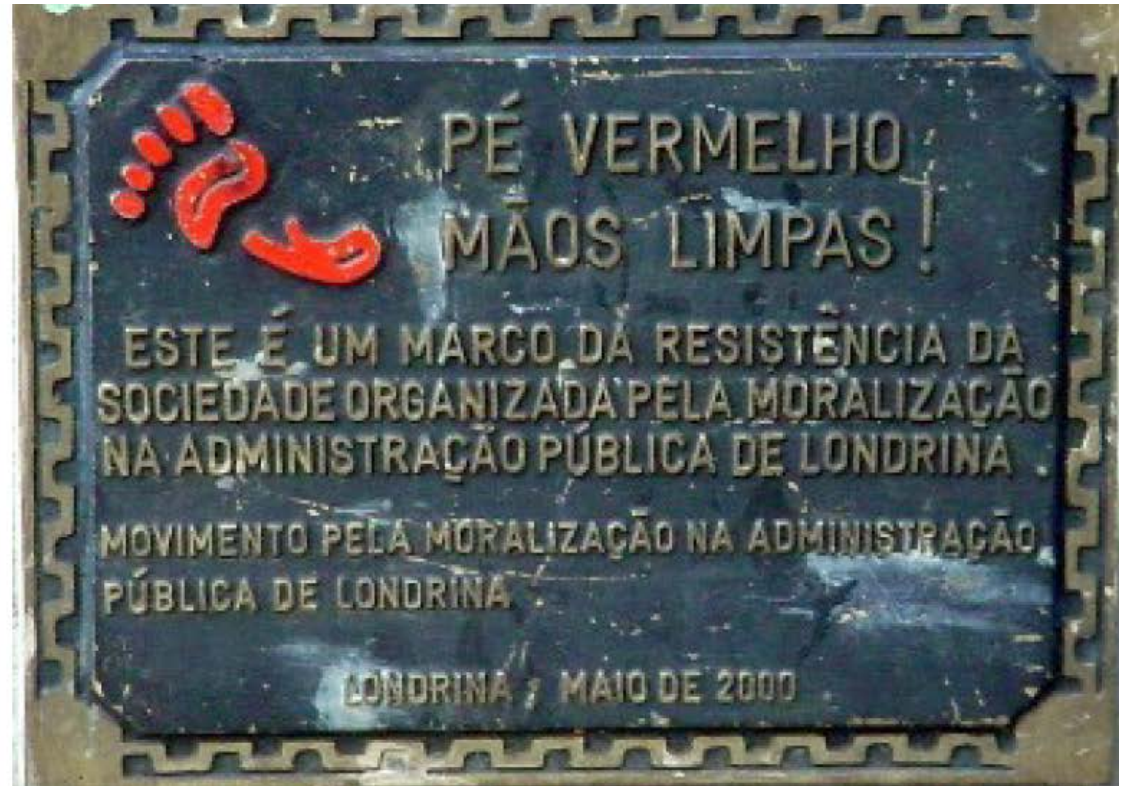
Figura 192 – Monumento “Pé Vermelho, Mãos Limpas”, 2017

Em maio de 2000, foi inserido um monumento no calçadão da Praça Gabriel Martins [Fig. 192], composto por uma rocha basáltica irregular com placa de bronze que traz a inscrição “Pé vermelho, mãos limpas! Este é um marco da resistência da sociedade organizada pela moralização na administração pública de Londrina. Movimento pela moralização na administração pública de Londrina. Londrina, maio de 2000”. (Siglon, M10, 2019)

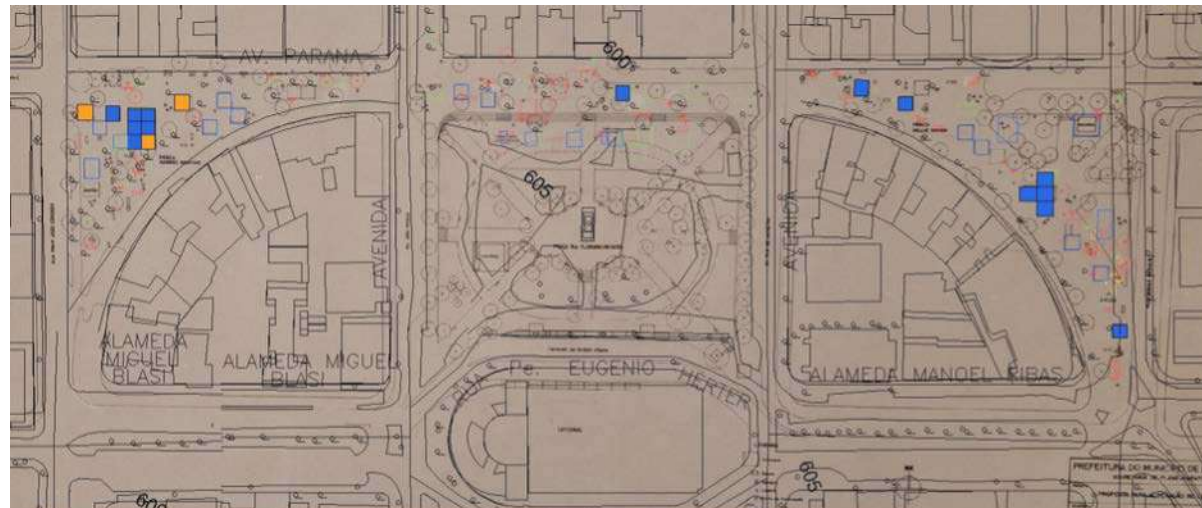
Figura 193 – Comparação entre o Calçadão em 1991 e aerofoto de 2009

Por fim, a comparação com a aerofoto de 2009 permite ver a diminuição dos quiosques nos três trechos do calçadão, ainda antes da renovação completa. Dos sete quiosques do trecho 3, ficaram apenas quatro (um com seis módulos), sendo um novo. Dos seis quiosques do trecho 4, restou apenas um. Dos nove quiosques do trecho 5, apenas quatro permaneceram (sendo um com quatro módulos). A situação anterior à grande intervenção de 2010 pode ser confirmada também em outras imagens [Fig. 193 a 195].
