Conjunto Central

volume 02

ESTUDO TÉCNICO DE SUBSÍDIO À DELIBERAÇÃO DE INSERÇÃO NA LISTAGEM DE INTERESSE PATRIMONIAL E RECOMENDAÇÃO PARA SALVAGUARDA DO CONJUNTO CENTRAL

Estudos Patrimoniais II n. 4

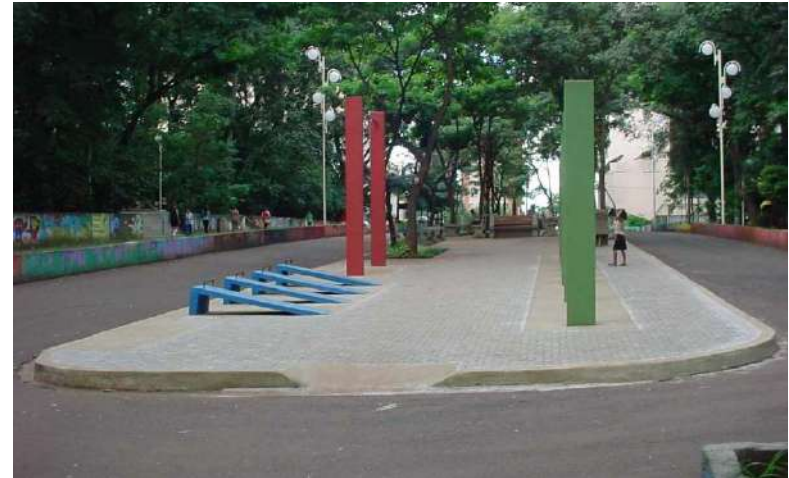
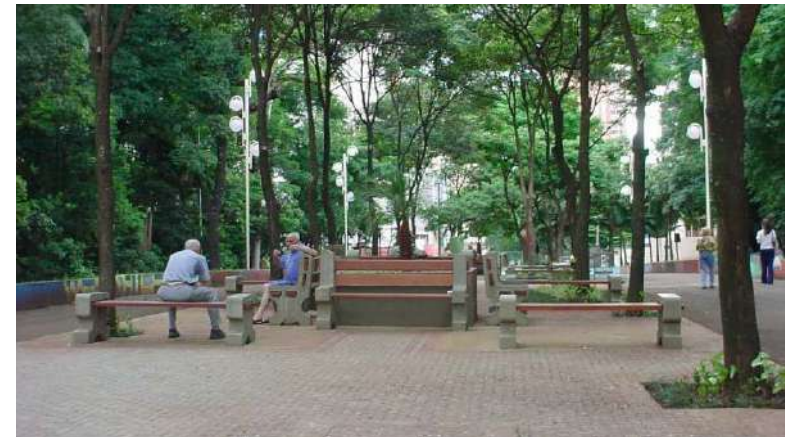
Figura 215 – Bosque após intervenção, 2005

A reforma finalizada em 2005 teve como responsável pelo projeto Inês Dequech. O zerinho foi reformado com novo piso e mobiliário, mas manteve o desenho inicial de “zero”. Foram inseridos bancos em concreto com travessas em madeira, os mesmos encontrados na Praça Primeiro de Maio e luminárias com globos em alturas diferentes [Fig. 215 e 216].

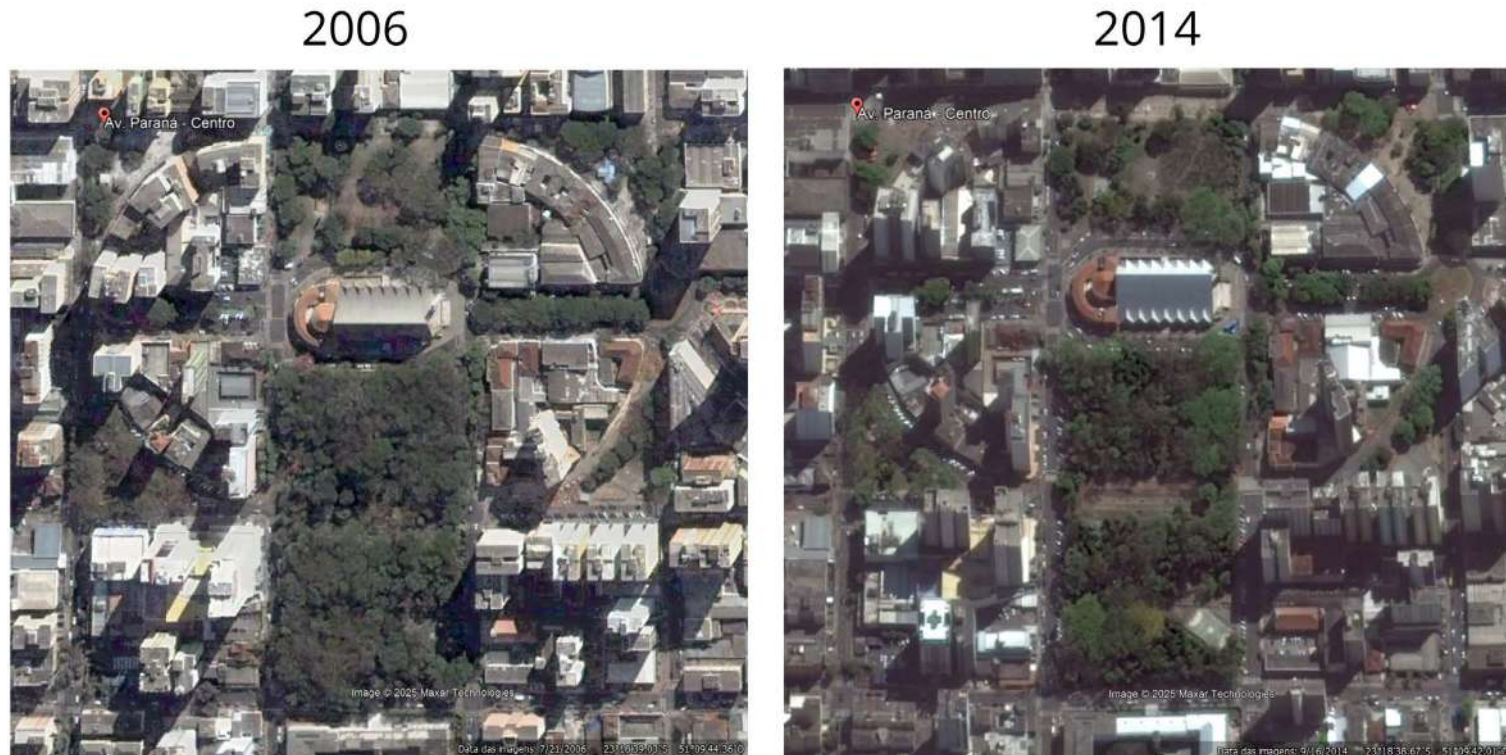
Figura 217 – Comparação de aerofotos de Londrina, 2006 e 2014

Em 2011, o prefeito Barbosa Neto tentou reabrir o local para o trânsito de veículos, no entanto, a iniciativa foi barrada (Um bosque [...], 2015). A aerofoto de 2014 , em comparação com a de 2006 [Fig. 217], mostra o formato do zerinho mais nitidamente, devido a diminuição da vegetação nessa área. Ainda com relação ao Bosque, a quadra poliesportiva tornou-se mais visível. Nas imagens de Frozoni (2013) é possível observar o local com mais detalhes [Fig. 218 e 219], a partir da perspectiva de um pedestre, em um período muito próximo ao da captura da aerofoto de 2014, com bancos em concreto diferentes dos inseridos em 2005.

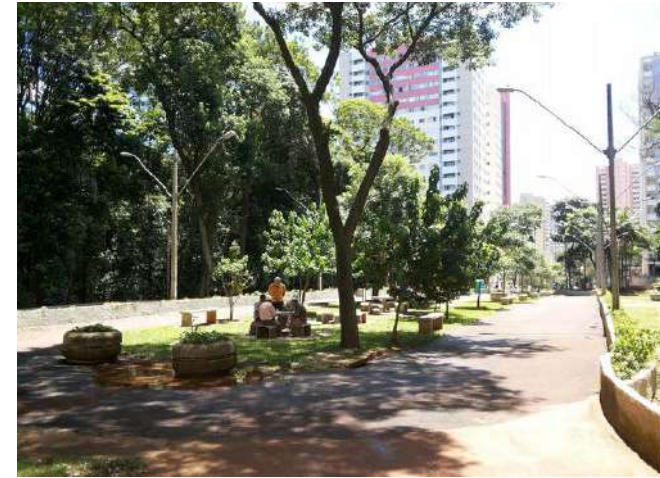
Figura 220 – Zerinho do Bosque, 2015

Imagens de 2015 [Fig. 220] já mostram a área central do Bosque modificada, com outro tipo de banco em concreto e luminárias, além das floreiras redondas de 1993. Imagens de 2017 mostram a continuidade do padrão dos bancos em concreto, lixeiras de metal e luminárias elevadas, tipo poste na parte central do Bosque. Já no caminho interno mantiveram-se as luminárias com globos em alturas diferentes e bancos em concreto. Vale ressaltar o eixo fluido entre a parte central e a Catedral. As imagens de 2017 também mostram a presença de quadra, academia ao ar livre e *playground* revitalizados [Fig.221 a 224].

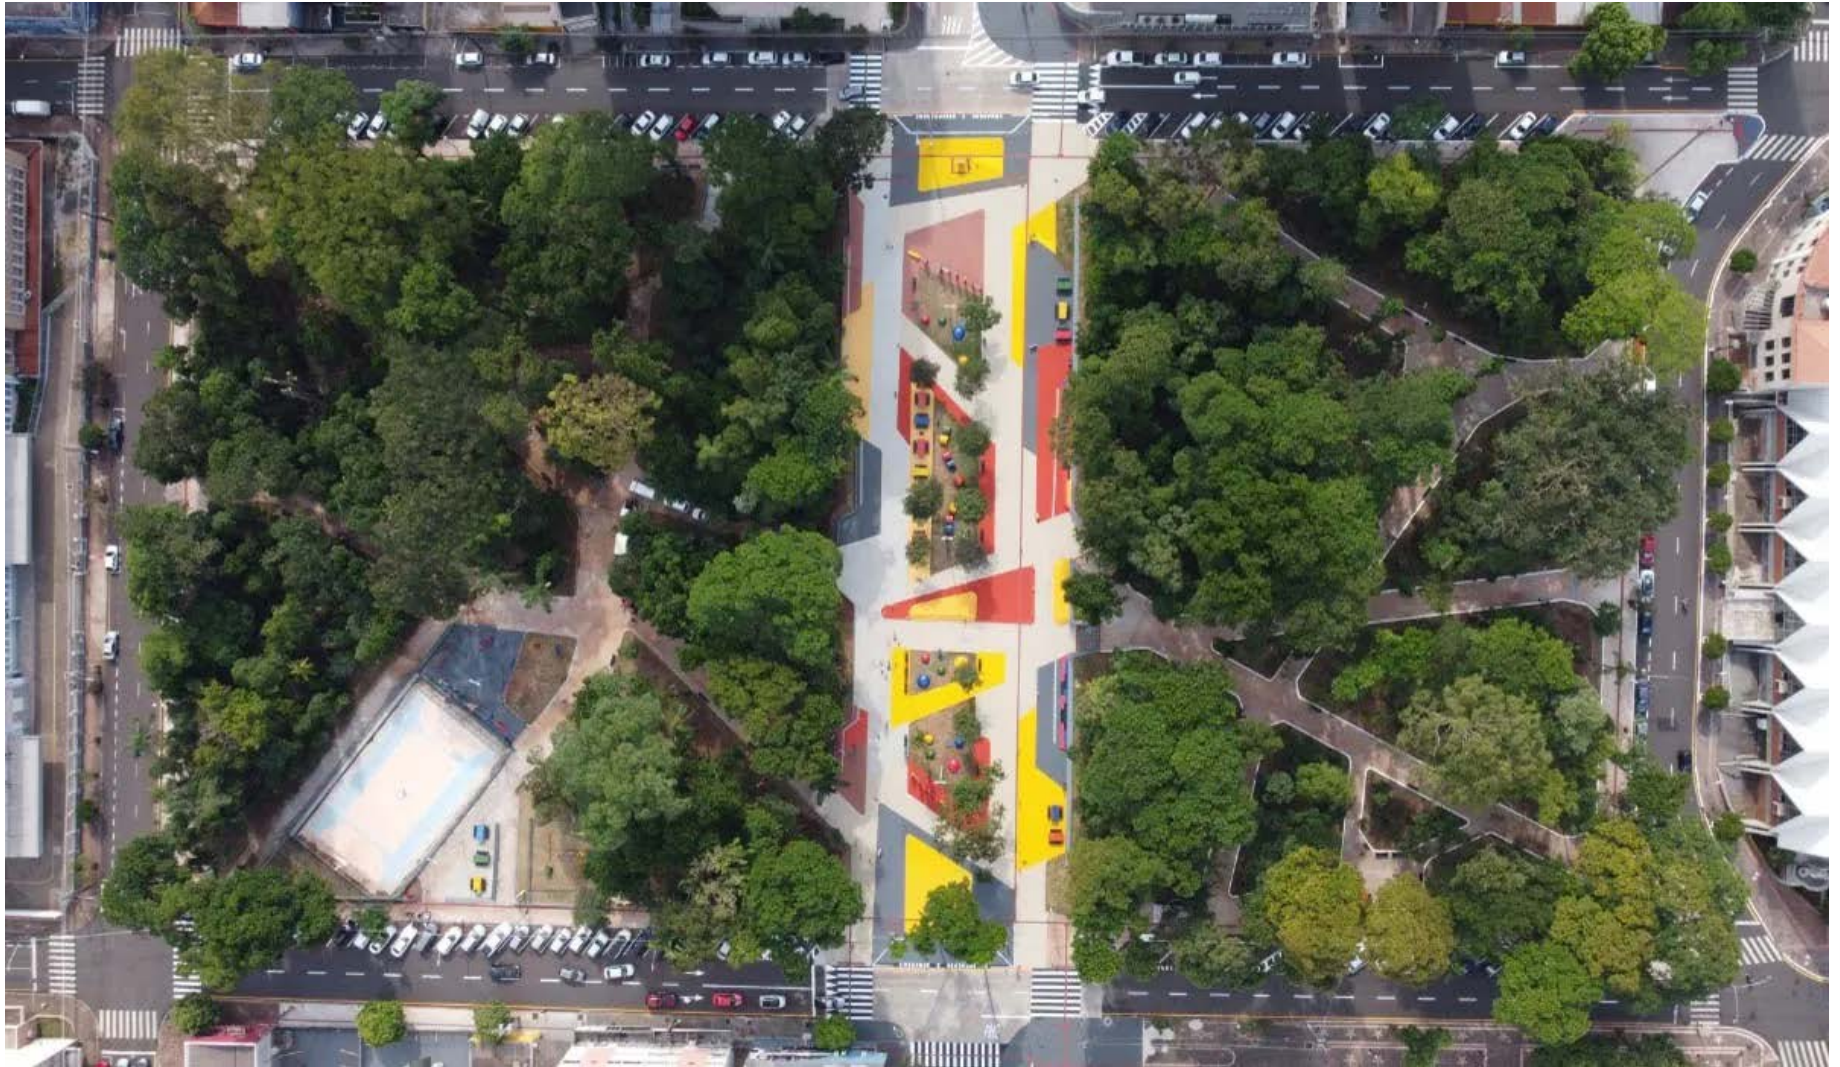
Figura 234 – Vista aérea do Bosque com as obras de revitalização concluídas

As intervenções realizadas incluíram a criação de novos trajetos para passeios e caminhadas, além da abertura de diversos corredores internos, a instalação de palcos para apresentações, implantação de equipamentos como academia ao ar livre, parquinho infantil, quadra esportiva, circuito pet e arquibancada (Albuquerque, 2022). A aerofoto [Fig. 234] revela, principalmente, o novo espaço que substituiu o antigo Zerinho (área central da antiga via de automóveis, fechada para uso exclusivo de pedestres), além da quadra esportiva, do parquinho, academia e do circuito pet, localizados próximos às ruas Rio de Janeiro e Pará.

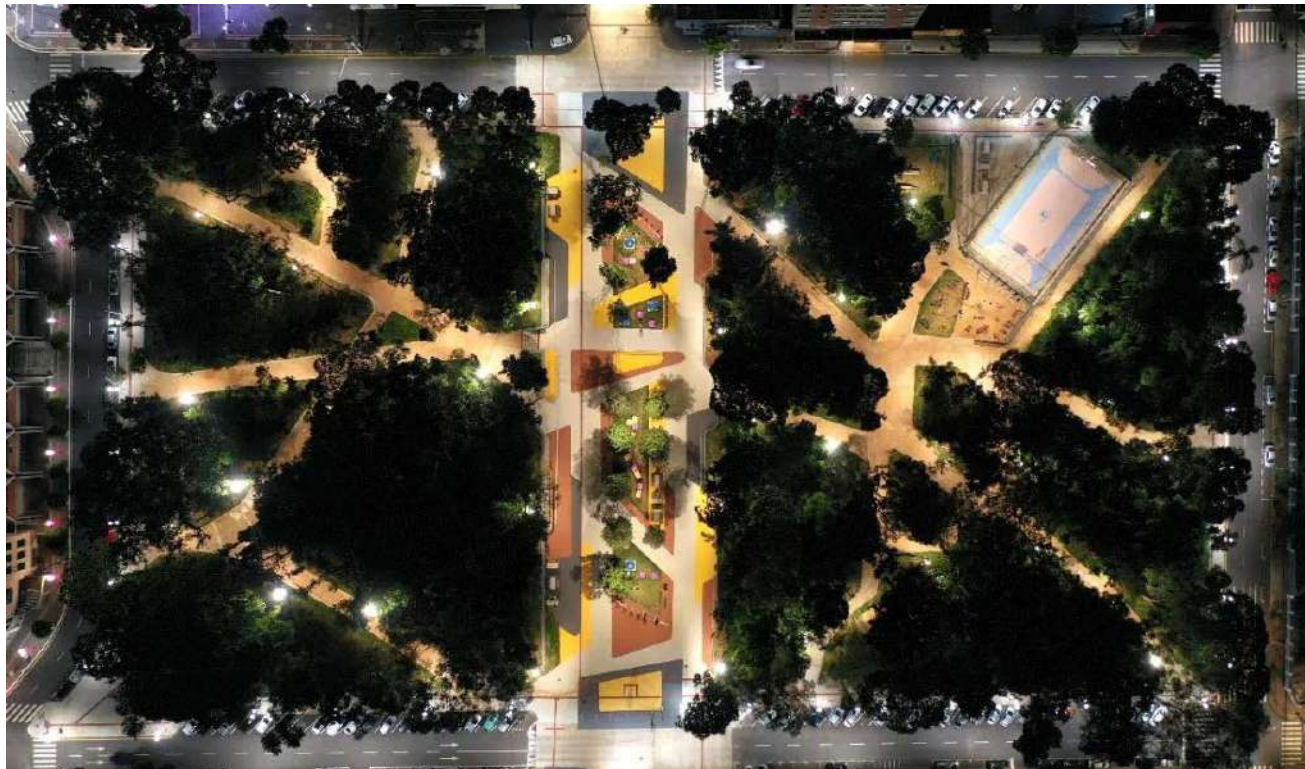
Figura 235 – Imagem noturna do Bosque

O projeto contemplou ainda a construção de calçadas acessíveis, com piso tátil ao longo de todo o Bosque e seu entorno, a instalação de um sistema moderno de iluminação, [Fig. 235], a implementação de faixas elevadas para conectar as avenidas Rio de Janeiro e São Paulo e a inclusão de canaletas para drenagem da água da chuva (Albuquerque, 2022). As imagens noturnas após a implementação da intervenção mostram que na quadra sul do Bosque os caminhos não foram completamente implementados como no projeto proposto, com alterações próximas à avenida São Paulo. Além disso, o formato do zerinho foi substituído por um jogo de triângulos e paralelepípedos.

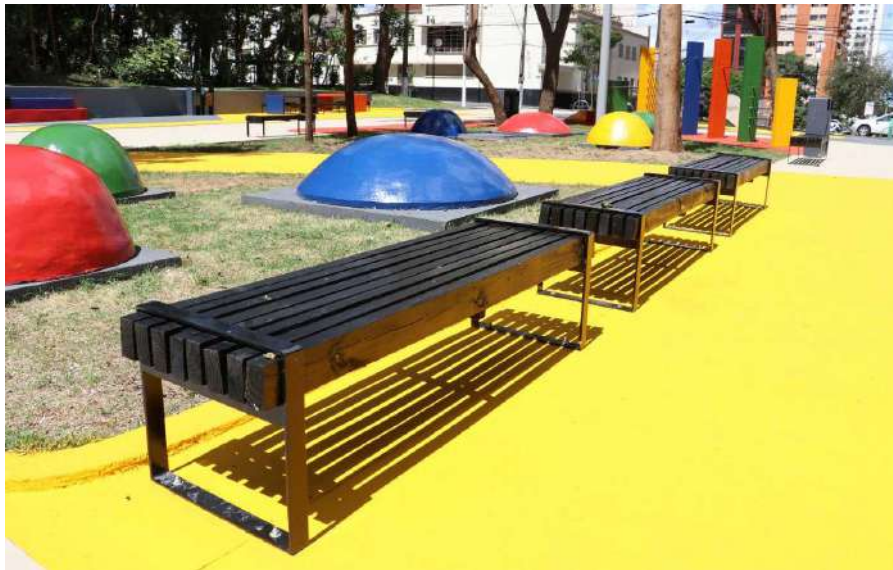
Figura 236 – Bancos, mobiliários e cores em destaque no Bosque

Além disso, foram adicionados mobiliários urbanos novos, como mesas, cadeiras, bancos e lixeiras, e o espaço recebeu uma nova pintura [Fig. 236]. A CMTU foi responsável por esses serviços, bem como pela construção de muretas em alvenaria e escadas (Albuquerque, 2022).

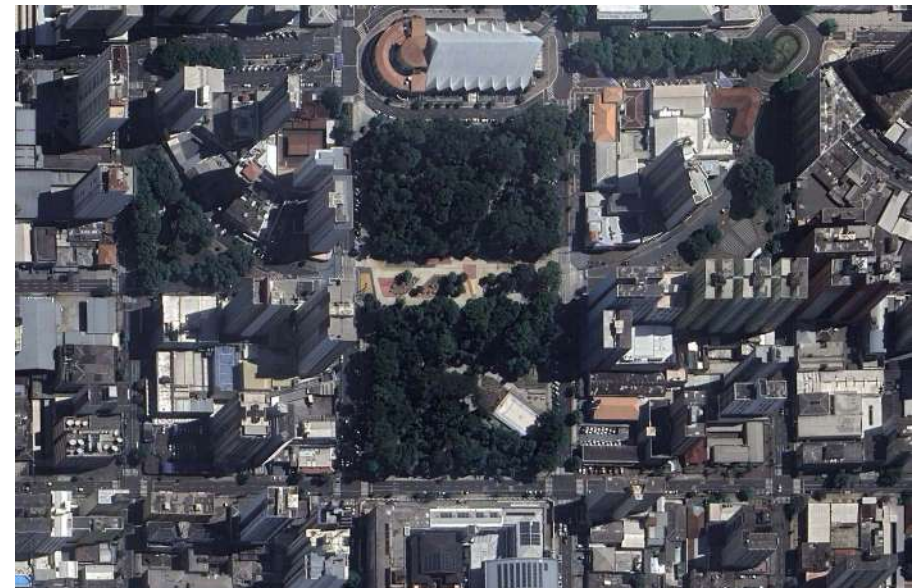
Figura 237 – Aerofoto de Londrina, 2024

2024 [Fig. 237], é possível identificar que a pintura da área central, o Zerinho, já está desbotada e as copas das árvores estão mais cheias. Com relação às outras Praças aqui estudadas, nota-se que o contorno dos caminhos da Praça Marechal Floriano Peixoto estão mais marcados, possivelmente houve a pintura das muretas que delimitam os caminhos. Já das Praças Willie Davids e Sete de Setembro é possível enxergar pouco, visto que a vegetação é bastante adensada e não permite observar o traçado ou demais elementos desse ângulo.

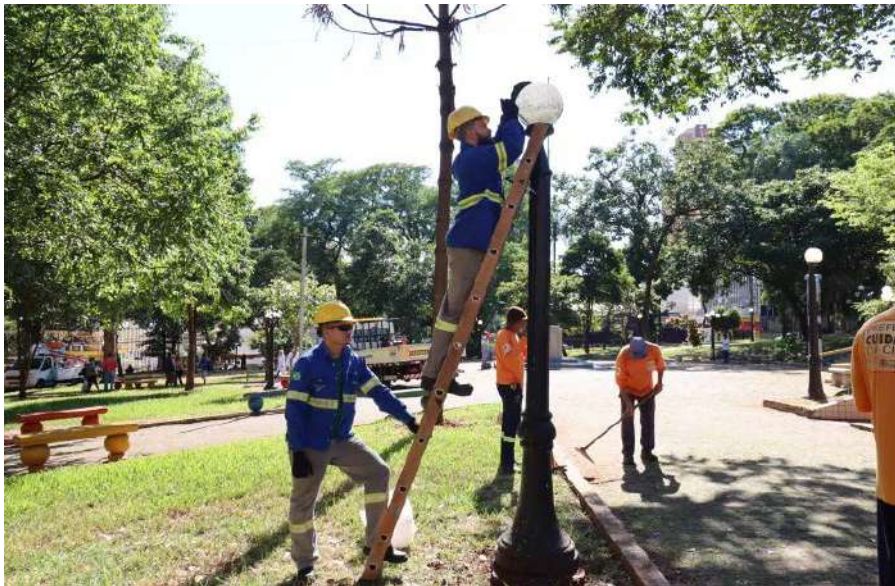
Figura 239 – Manutenção nas luminárias da Praça Marechal Floriano Peixoto

Uma matéria publicada em 15 de janeiro de 2025, descreve ações específicas na Praça Marechal Floriano Peixoto, que inclui pintura dos bancos e dos banheiros, manutenção das lixeiras, poda, capina e roçagem da vegetação. Outra prioridade, de acordo com a reportagem, é a acessibilidade, com reparos em calçadas desniveladas para evitar acidentes, bem como manutenções na iluminação [Fig. 239] (Londrina [...], 2025). Já no Bosque Marechal Cândido Rondon, os serviços concentram-se na poda de árvores nas áreas do entorno, como as avenidas São Paulo e Rio de Janeiro e a rua Pará, além da manutenção dos passeios internos. As demais Praças que compõem o conjunto aqui estudado, também serão atendidas pelo mutirão, recebendo ações como pintura do mobiliário urbano (bancos, floreiras e lixeiras) e meios-fios, reparos em estruturas metálicas (corrimões, guarda-corpos e luminárias) e nivelamento de calçadas.

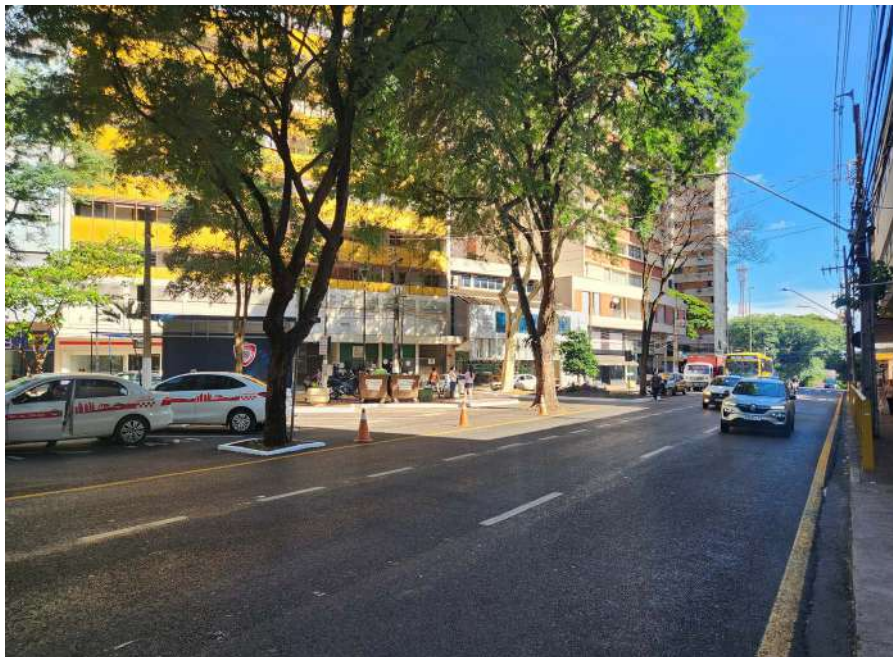
Figura 243 – Vista para os canteiros na rua Prof. João Cândido

Outras mudanças no perímetro podem ser observadas, como por exemplo a face voltada para a rua Professor João Cândido, que não é mais reta, apresentando um recuo com vagas de estacionamento separadas da rua por três canteiros, cada um com uma árvore [Fig. 243]. Essas árvores e canteiros podem ser identificadas no projeto de 1977, embora os canteiros tenham sido reduzidos longitudinalmente ao longo do tempo.

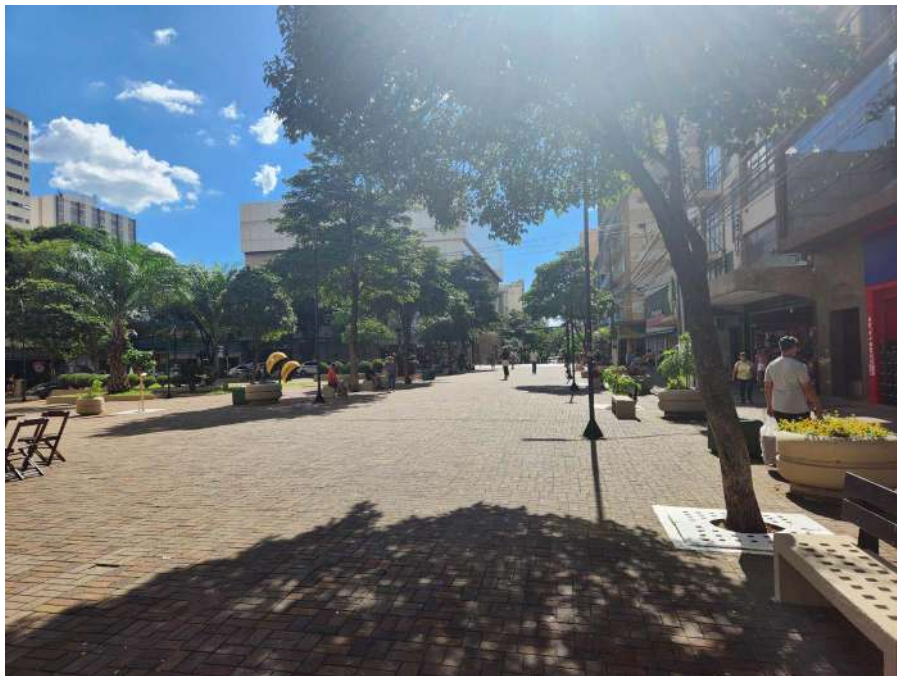
Figura 244 – Vista interna do Calçadão

A antiga área da avenida Paraná não apresenta diferenciação física no piso entre o que antes era calçada e o espaço da Praça, mas determinados pontos de vista permitem uma demarcação visual tridimensional a partir do posicionamento das árvores, mobiliário e luminárias, uma vez que essa área permanece livre de ocupação [Fig. 244]. A Praça, no entanto, não conserva claramente seu formato triangular, embora a pavimentação diferenciada e a organização dos elementos ainda permitam identificar parte de sua configuração inicial. A pavimentação é composta por *pavers* de concreto multicoloridos, que imitam o desenho originalmente feito em pedra portuguesa (*petit pavé*) preta e branca do projeto de Jaime Lerner, remanescente na Praça Willie Davids . Há também piso tátil e áreas de concreto na frente das lojas, demarcando a calçada anterior.

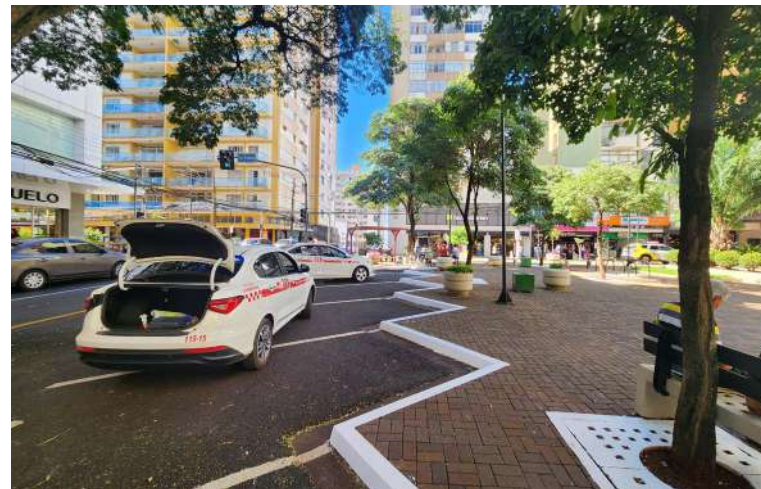
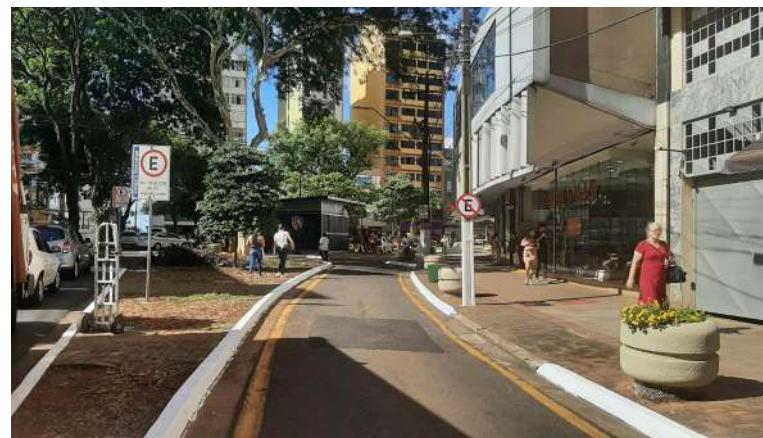
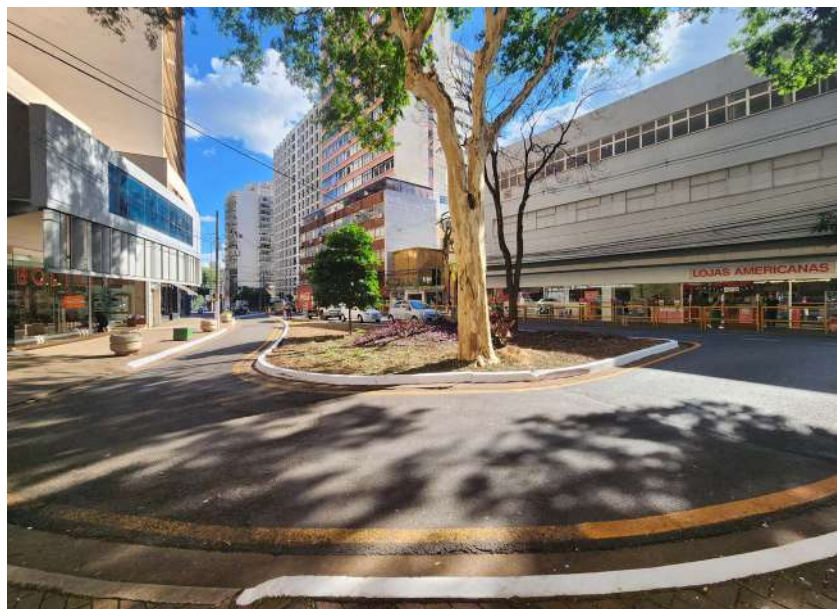
O traçado da Praça inclui uma entrada com recuo para estacionamento [Fig. 245] e uma parada de táxi que permanece ativa, mesmo com a popularização dos aplicativos de transporte. Há ainda uma rua interna acessada pela rua Professor João Cândido [Fig. 246], utilizada para paradas rápidas e desembarque de passageiros [Fig. 247]. Uma grande árvore se destaca no canteiro formado a partir dessa rua.

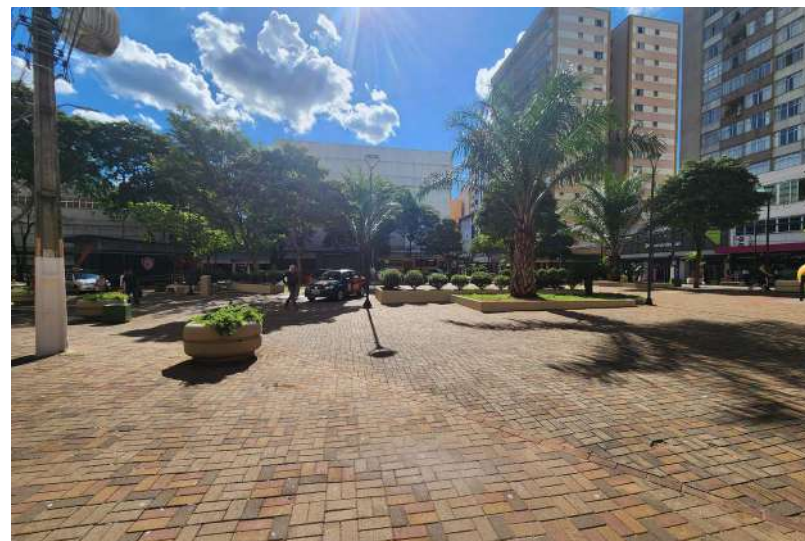
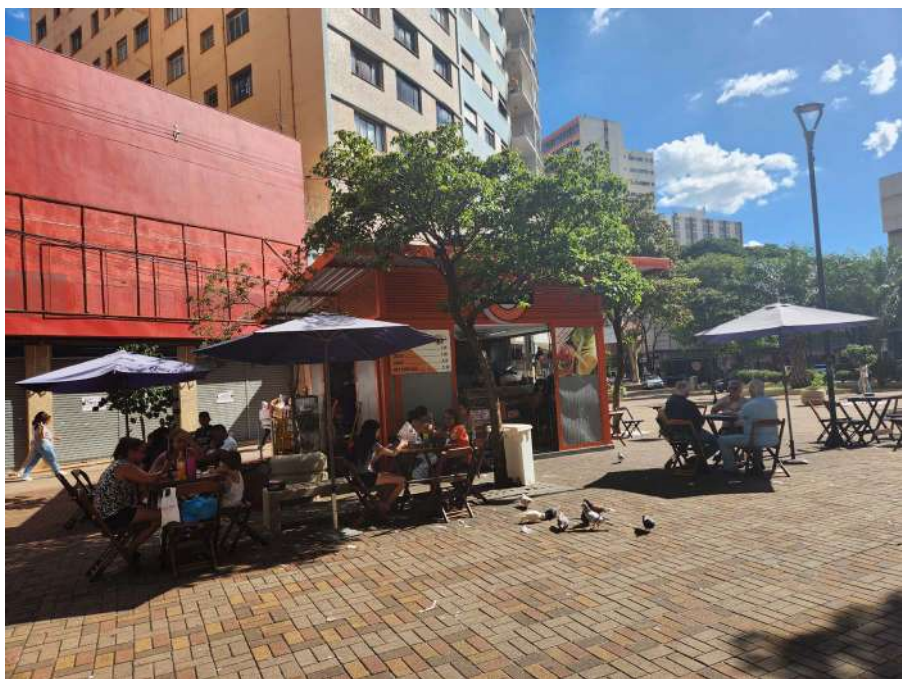
A vegetação da está organizada em canteiros quadrados de concreto, nos quais se encontram as árvores. Há um planejamento paisagístico observável, evidenciado pelo desenho e posicionamento das floreiras, pela diversidade de espécies e pela disposição das plantas [Fig. 248 e 249]. A arborização urbana da região está catalogada no Siglon na subárea SEMA Portal Ambiental e traz mais detalhes sobre as espécies existentes ou não. A região da Praça Gabriel Martins apresenta a menor proporção de remanescentes

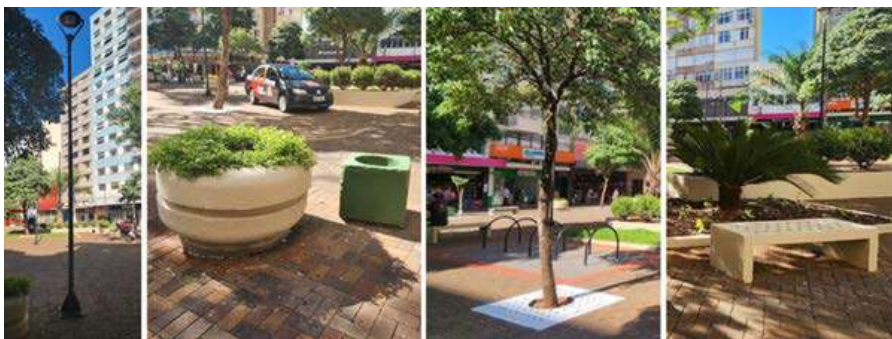
Figura 251 – Mobiliário urbano

O mobiliário urbano [Fig. 251] inclui luminárias de LED altas, com base reta, topo circular e pintura preta, bancos de concreto com encosto de madeira e ferro e sem encosto, floreiras redondas de concreto (1993), lixeiras quadradas de concreto e um bicicletário. Outros elementos marcantes são as esculturas n.º 1 e n.º 2 da série “1000 Tsurus by Carlos Kubo” [Fig. 252]. As obras, feitas de chapas de aço pintadas de branco e vermelho, representam as bandeiras de Londrina e do Japão. Doado pelo artista, cidadão honorário da cidade, o conjunto foi inaugurado em setembro de 2018. As esculturas estão dispostas em um canteiro retangular próximo ao limite da Praça. Em 2024, Carlos Kubo publicou um vídeo em suas redes sociais mostrando a instalação de uma nova placa informativa no totem existente próximo às esculturas (Kubo, 2024).

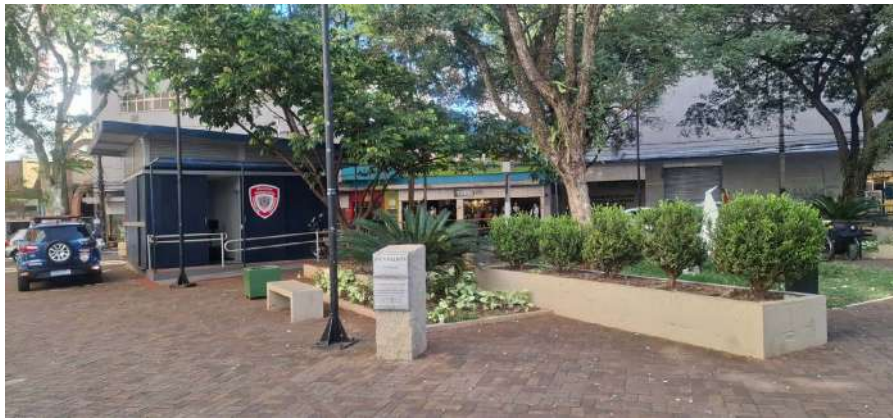
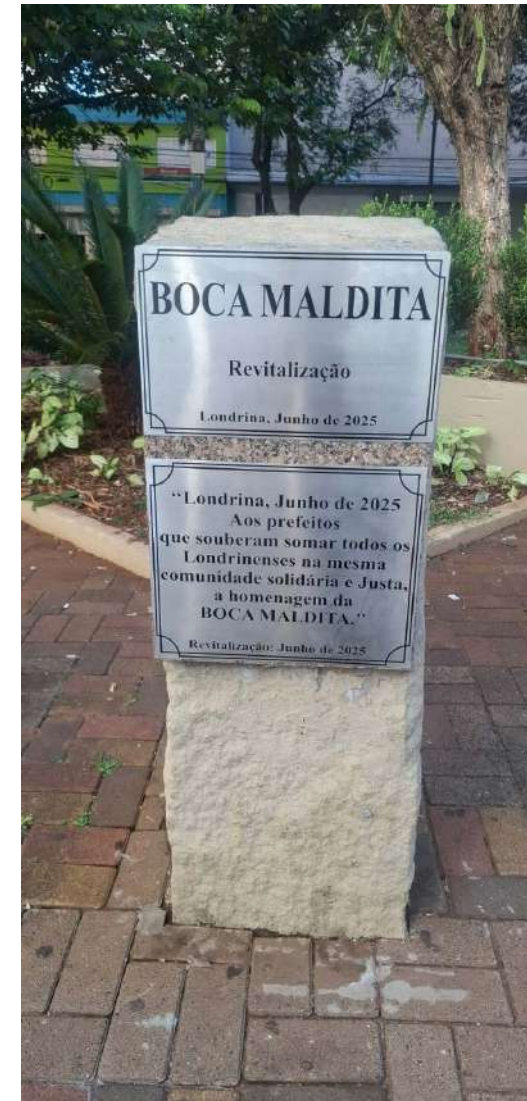
A Praça conta com monumentos inseridos na década de 1980, como o “Boca Maldita”, [Fig. 253 e 254] que foi revitalizado em junho de 2025, e o monumento “Pé Vermelho, Mãos Limpas”, que foi inserido em 2000 e se mantém até a atualidade [Fig. 255].

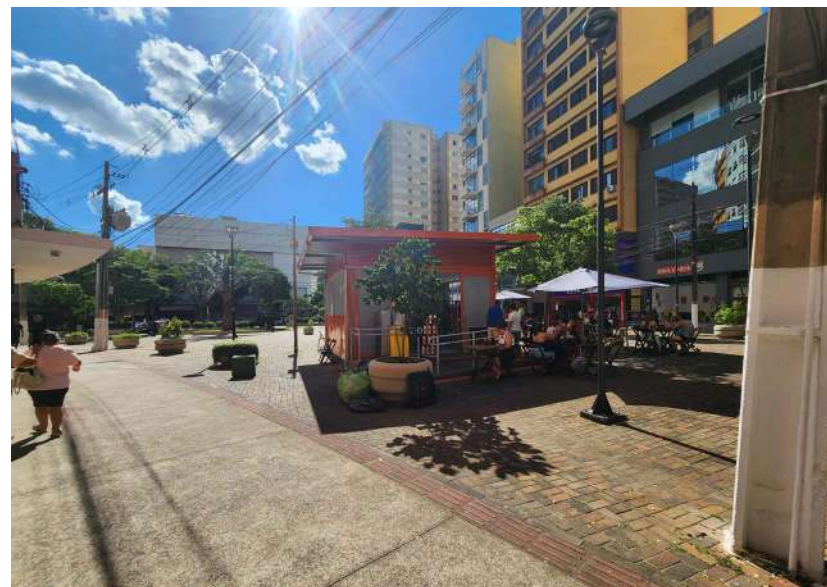
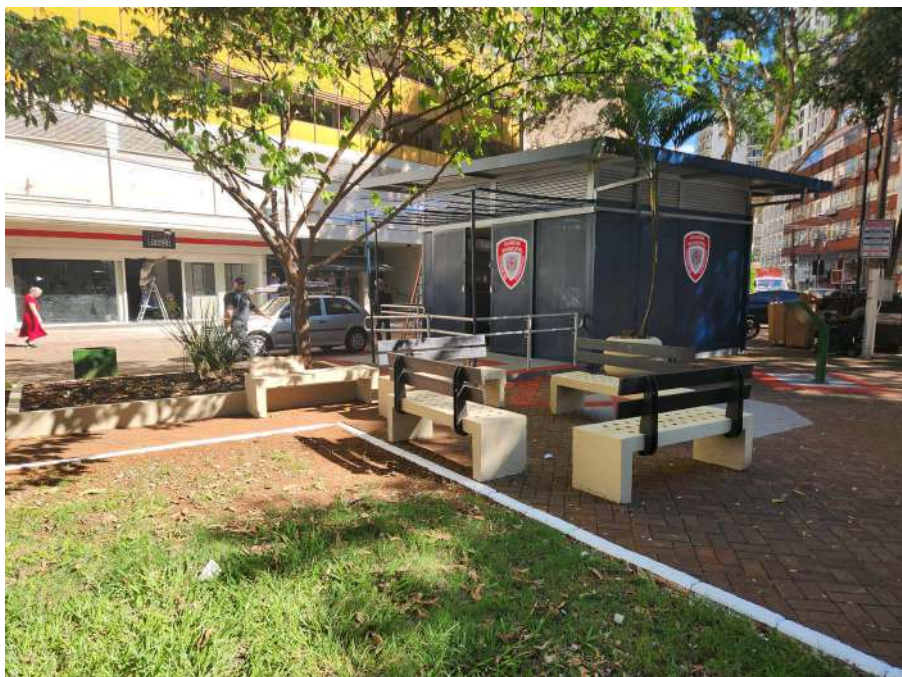
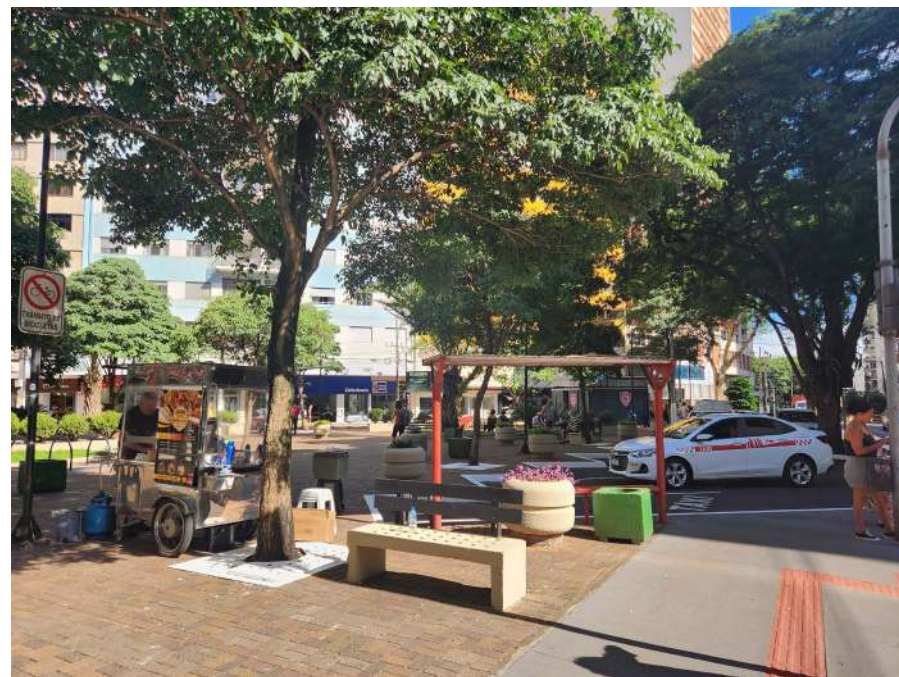
A Praça conta com equipamentos como o quiosque Estação Gente Boa, localizado no calçadão que antes era parte da avenida Paraná [Fig. 256]. Além do quiosque fixo, o estabelecimento dispõe de mesas, cadeiras e guarda-sóis ao redor da estrutura. Outro quiosque é ocupado pela Guarda Municipal [Fig. 257], instalado onde funcionava uma floricultura. Há também uma parada para táxi, com um abrigo semelhante aos pontos de ônibus, e ambulantes com carrinhos de comida [Fig. 258].

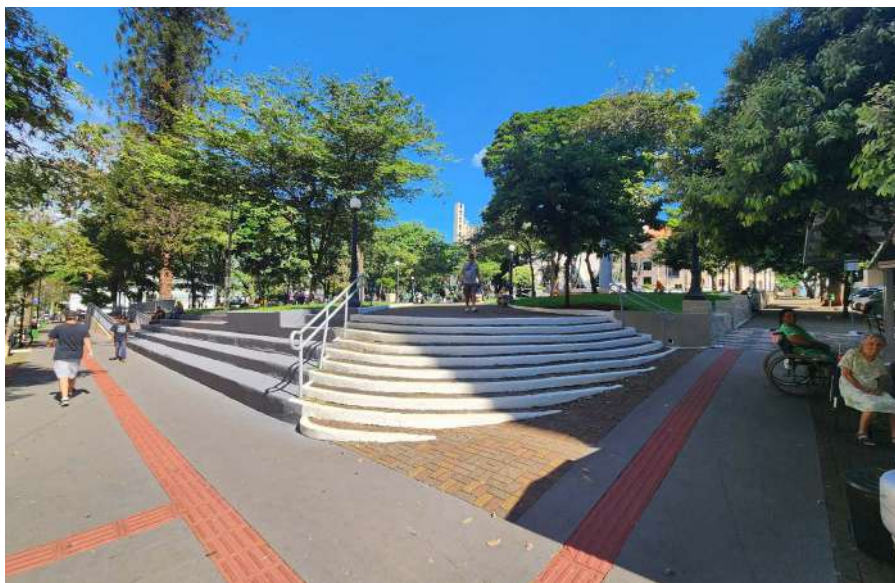
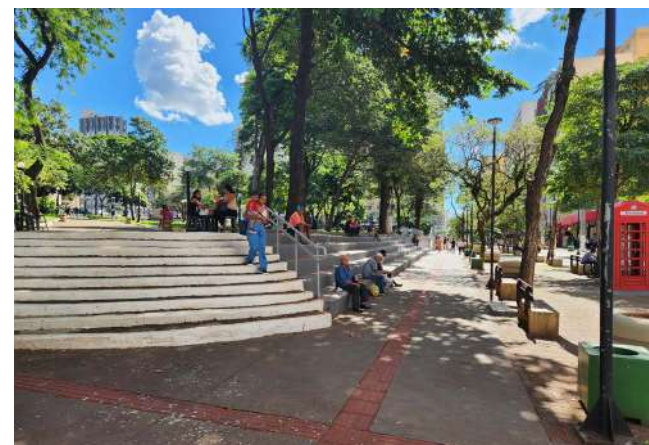
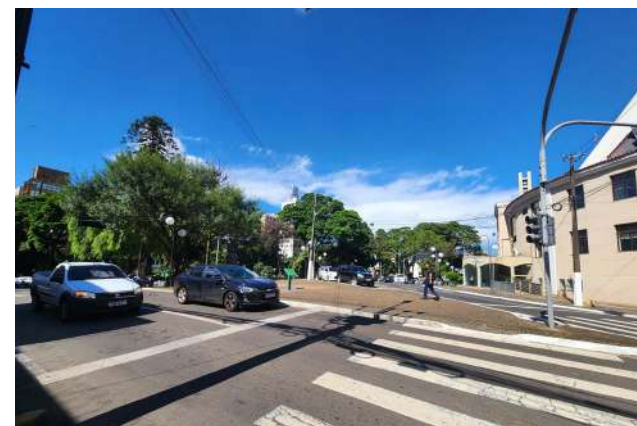
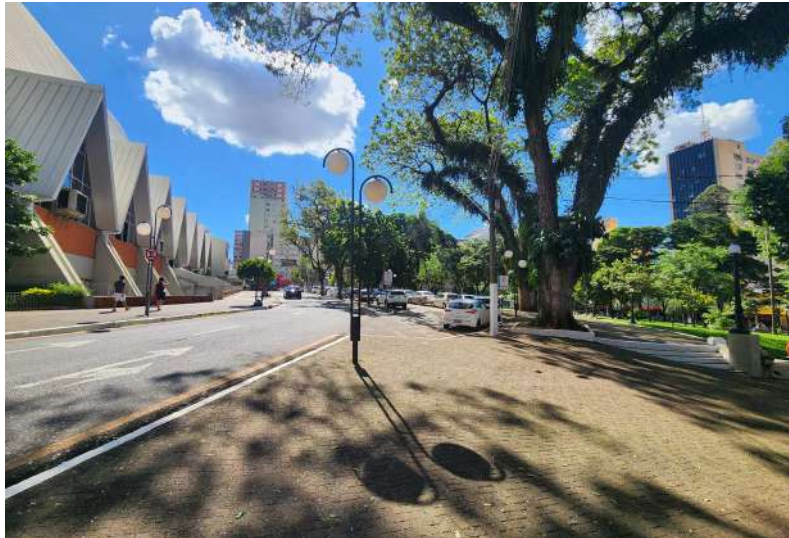
A face junto ao Calçadão apresenta escadarias nas duas laterais [Fig. 260 e 261] e uma composição de escada com rampa no centro do perímetro e arquibancadas dos dois lados, tendo, a mais próxima da avenida São Paulo, um recorte e avanço de floreira em meio à estrutura. Enquanto a face junto a Catedral mantém o recorte realizado na Praça para receber uma via adicional projetada para o Terminal Urbano de Ônibus, atualmente utilizado para tráfego e estacionamento de veículos [Fig. 262 e 263].

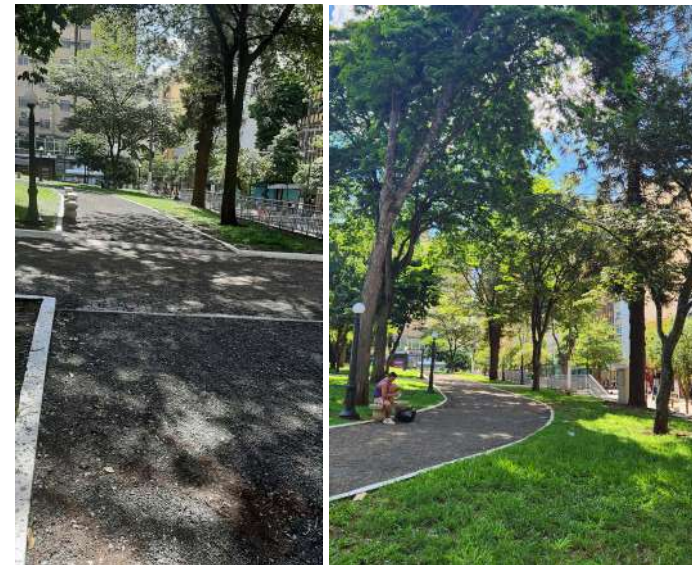
Figura 264 – Pavimentação em pedriscos

previstos no mesmo projeto resultou em uma área sem pavimentação fixa, coberta por pedriscos [Fig. 264], que ainda sugere o contorno da antiga elipse, próximo às escadarias e rampas. Ainda como remanescente dessa fase, há no calçamento externo da Praça um pequeno fragmento do piso em *petit pavé* com o desenho original [Fig. 265]. Outra alteração marcante é a implantação dos banheiros públicos e da caixa d'água [Fig. 266], que ocupam parte significativa de um dos canteiros originais, na área próxima à avenida São Paulo, avançando também sobre um dos caminhos internos.

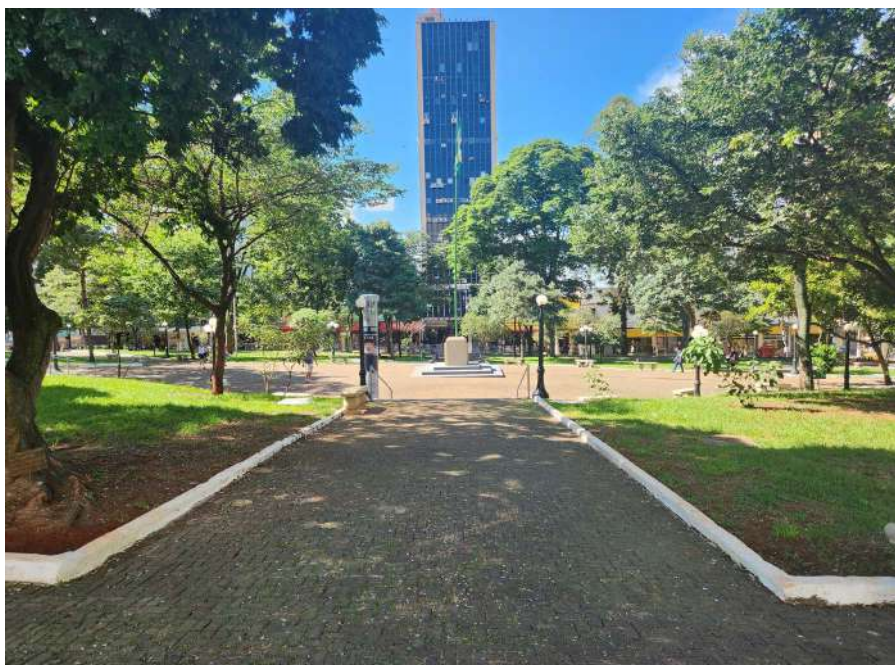
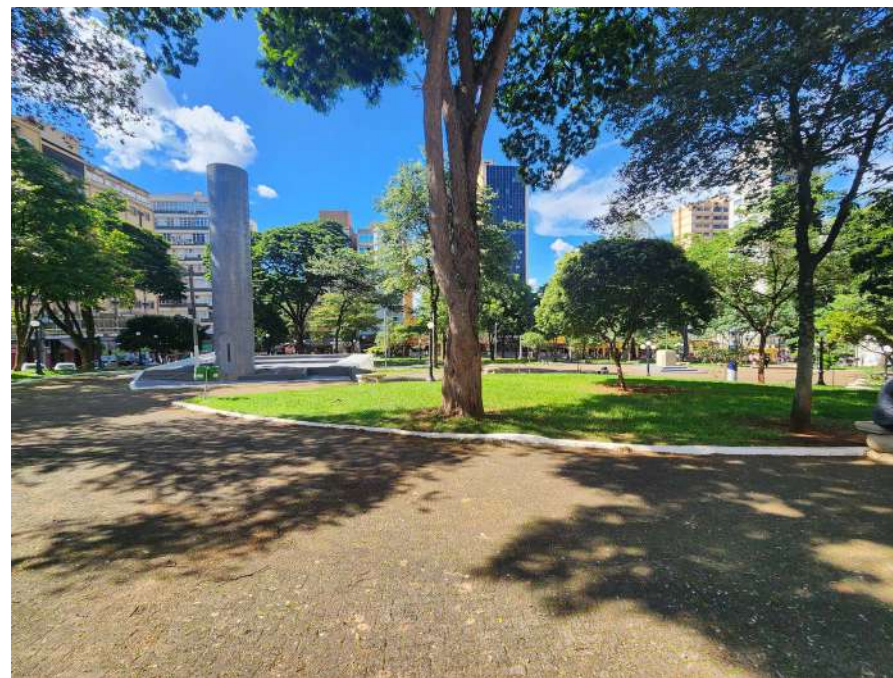
A vegetação atual é variada, com predominância de árvores de médio e grande porte, em diferentes estágios de crescimento [Fig. 267 e 268]. As espécies usadas na arborização urbana são, em sua maioria, de grande porte e com copas densas, que geram bastante sombra. Pelo porte e desenvolvimento, é provável que algumas sejam remanescentes das árvores plantadas na década de 1940, conforme registram fotografias da época.

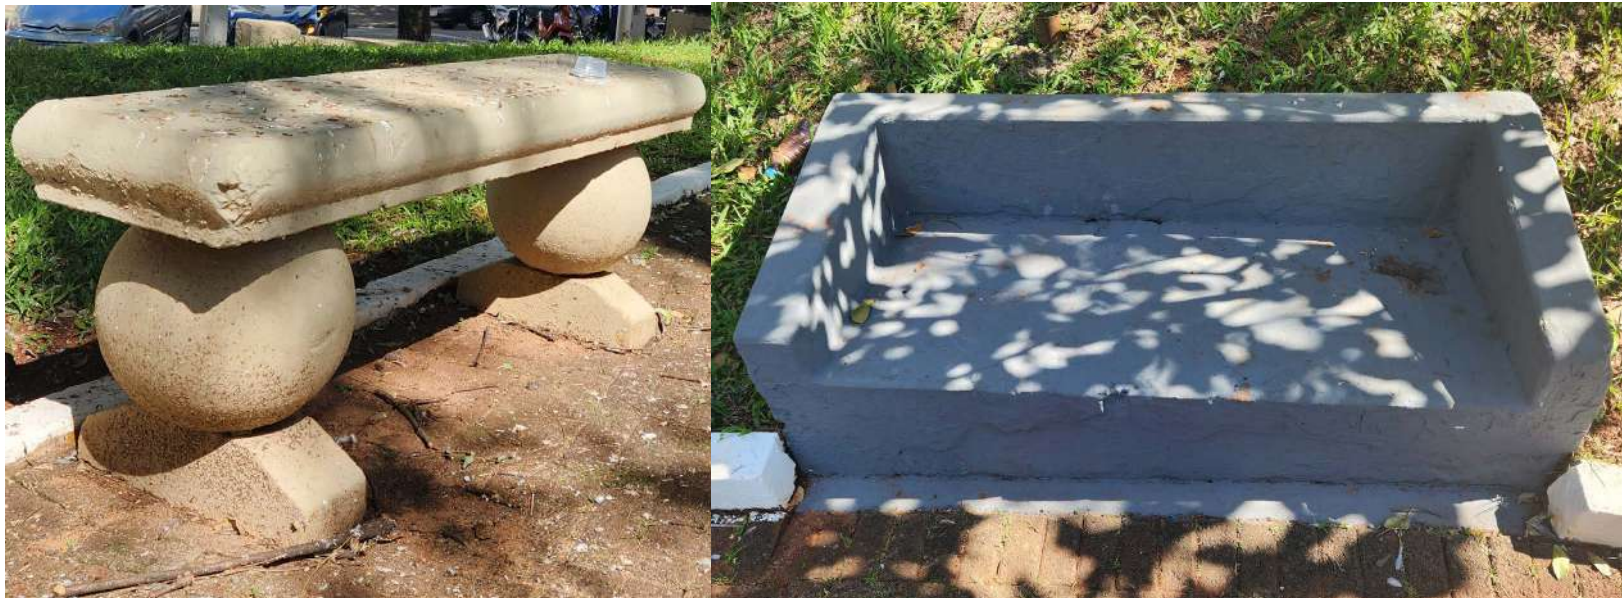
Figura 270 – “Banco bola” e banco em concreto

Um exemplo é o banco conhecido como “banco bola” (composto por uma prancha e duas esferas), registrado em fotografias desde a década de 1950. Não é possível afirmar se os exemplares atuais são originais ou réplicas com formato semelhante. Essa tipologia aparece em outras praças da cidade, mas há pouca documentação ou estudo sobre sua origem e possíveis substituições. Outro elemento de interesse é uma estrutura em concreto com encosto, mais baixa que os bancos comuns, localizada ao lado da escada e próxima à sombra de uma árvore [Fig. 270]. Não há informações sobre sua autoria ou data de implantação, mas permanece em uso.

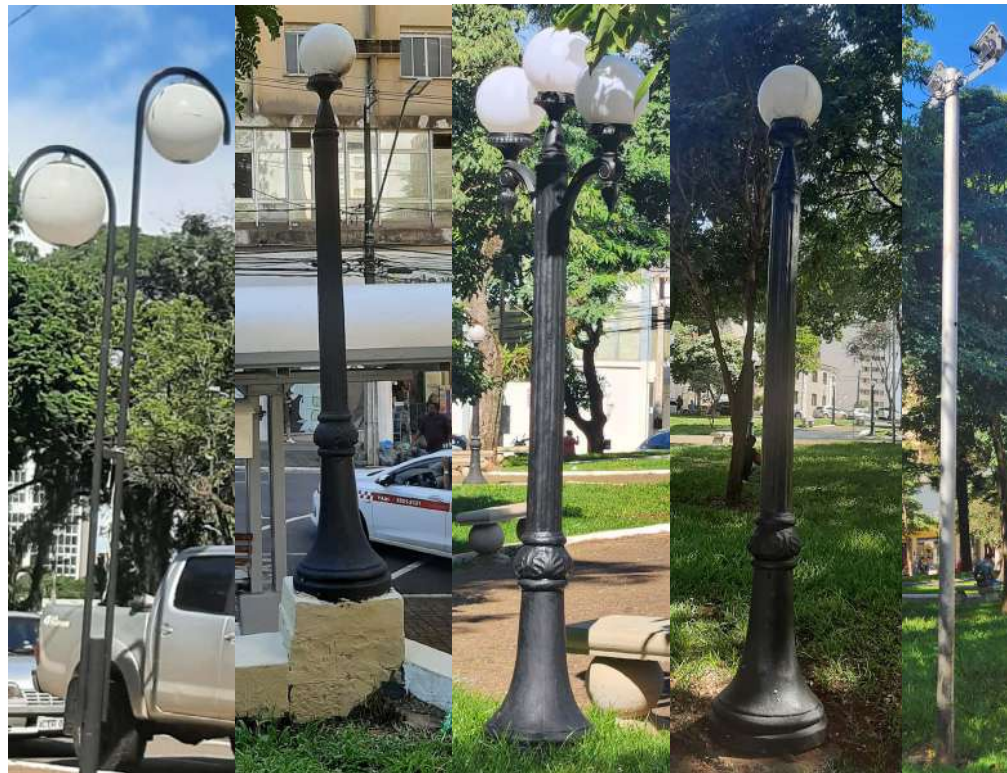
Figura 271 – Luminárias da Praça Marechal Floriano Peixoto

As luminárias também apresentam diferentes modelos [Fig. 271]. Nas calçadas do entorno, além da iluminação pública convencional, há luminárias com duas esferas brancas presas a estruturas metálicas em arco, modelo que também aparece em outras áreas do centro. Já ao longo dos muros de arrimo, aparecem luminárias menores com uma esfera branca sobre hastes de concreto ornamentadas, fixadas em bases quadradas elevadas. No interior da Praça, são encontrados dois outros modelos: um com uma esfera branca e outro com três esferas, ambos sobre hastes de concreto ornamentadas, em escala maior que as do contorno. Além dessas, há também refletores altos com haste metálica.

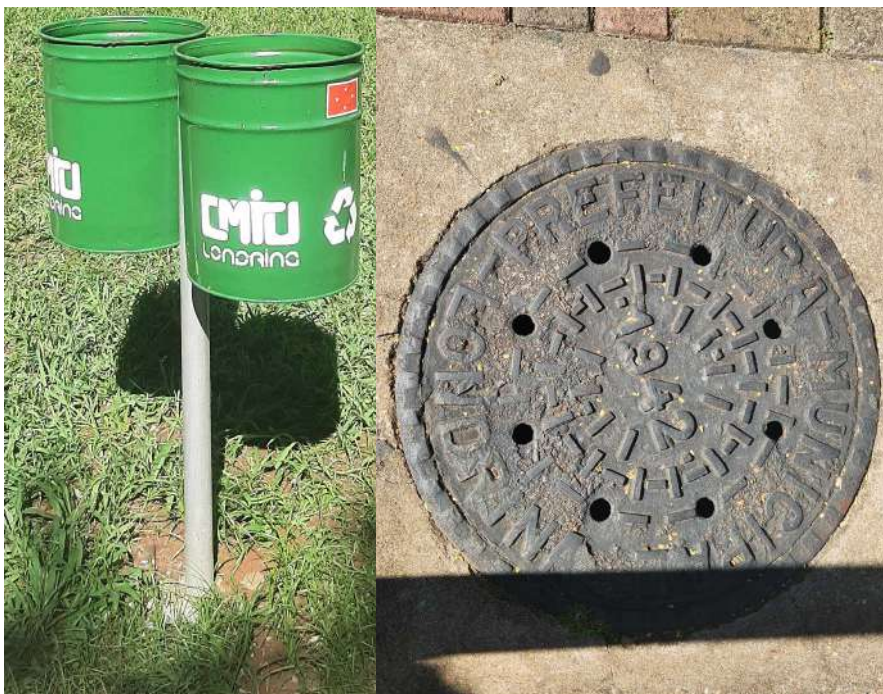
Figura 272 – Lixeira padrão CMTU e tampa de bueiro de 1942

Além dos mobiliários já mencionados, o espaço conta com lixeiras no padrão da CMTU e alguns artefatos históricos remanescentes no entorno da Praça, como uma tampa de bueiro no padrão da prefeitura de Londrina, datado de 1942 [Fig. 272]. Outro é a estrutura original de uma área de permanência para taxistas [Fig. 273], implantada durante o projeto de Jaime Lerner na década de 1970.

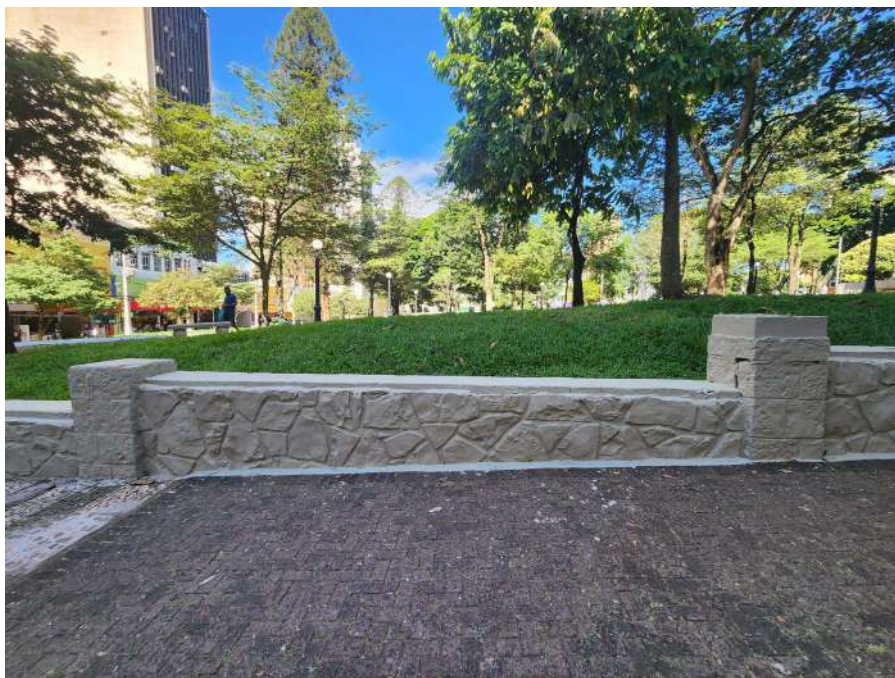
Figura 274 – Muro de arrimo

Os limites da Praça são delimitados por um muro de arrimo em pedra que acompanha todo o perímetro [Fig. 274]. Embora tenha perdido sua aparência original devido a pinturas realizadas pela CMTU, o traçado permanece preservado. Quanto aos usos, a área ao redor é caracterizada por uso misto, com predominância de comércio e serviços, além de alguns edifícios residenciais pontuais.
