Conjunto Central

volume 02

ESTUDO TÉCNICO DE SUBSÍDIO À DELIBERAÇÃO DE INSERÇÃO NA LISTAGEM DE INTERESSE PATRIMONIAL E RECOMENDAÇÃO PARA SALVAGUARDA DO CONJUNTO CENTRAL

Estudos Patrimoniais II n. 4

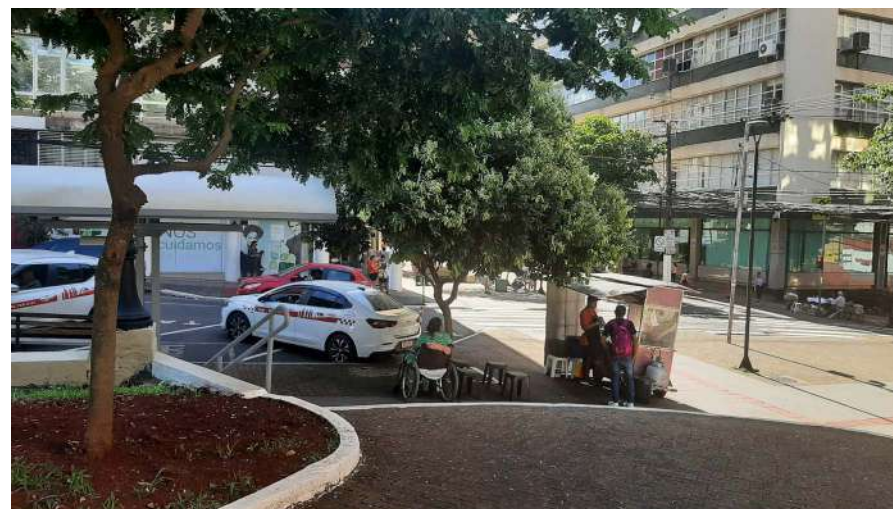
Figura 275 – Ambulantes ao redor da Praça

ambulantes no Calçadão [Fig. 275] e uso religioso vinculado à Catedral. O perfil da Praça é marcado pelo atravessamento constante ao longo do dia, funcionando como espaço de passagem e permanência em meio ao centro urbano.

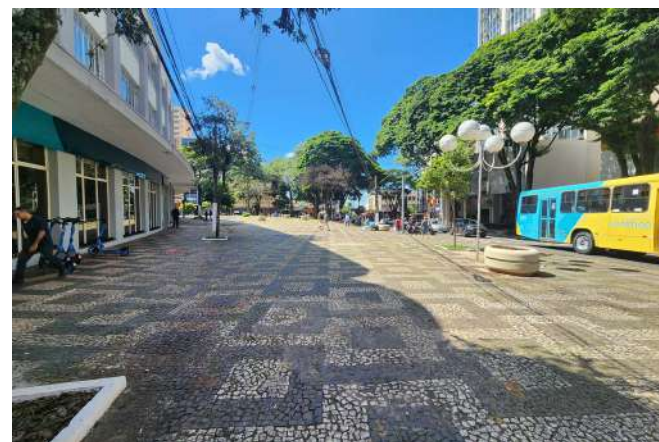
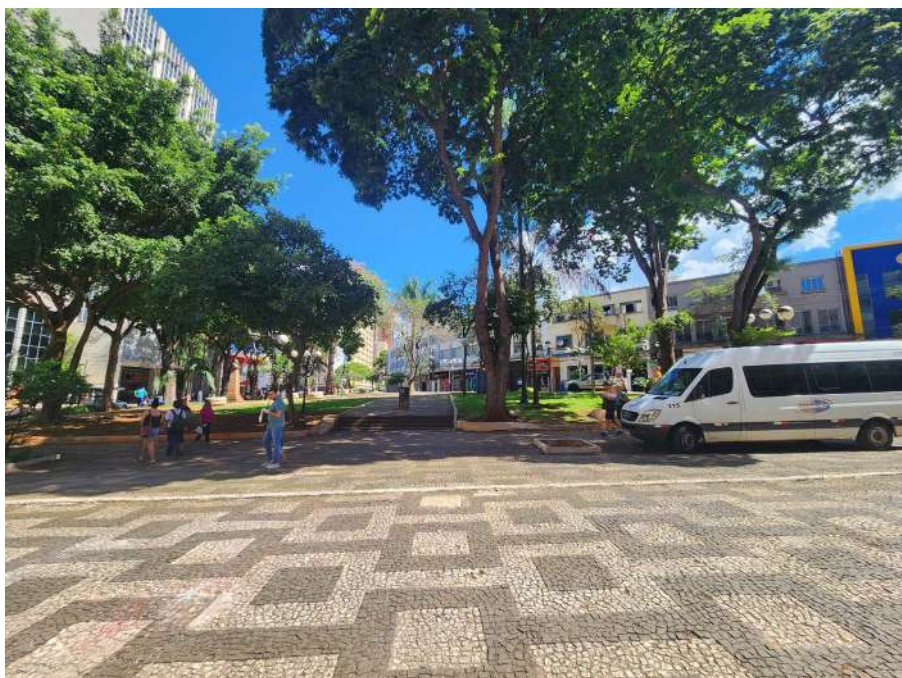
A Praça Willie Davids passou por modificações ao longo do tempo, sendo incorporada ao Calçadão, como descrito nas análises anteriores. Seu perímetro foi alterado, estendendo-se até o alinhamento da quadra em um formato de um quarto de círculo, tornando menos perceptível seu formato triangular original [Fig. 277]. Apesar das alterações, o traçado da Praça mantém os três caminhos em disposição de tridente, porém o ponto central de onde partem esses caminhos não está mais claramente demarcado [Fig. 278]. Atualmente, essa centralidade parece ser indicada por uma árvore em um pequeno canteiro, embora o desenho não transmita a mesma percepção da década de 1950 [Fig. 279].

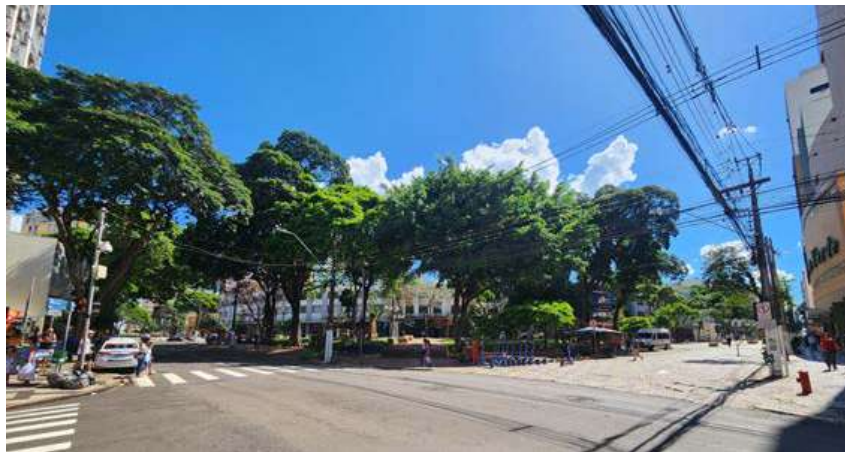
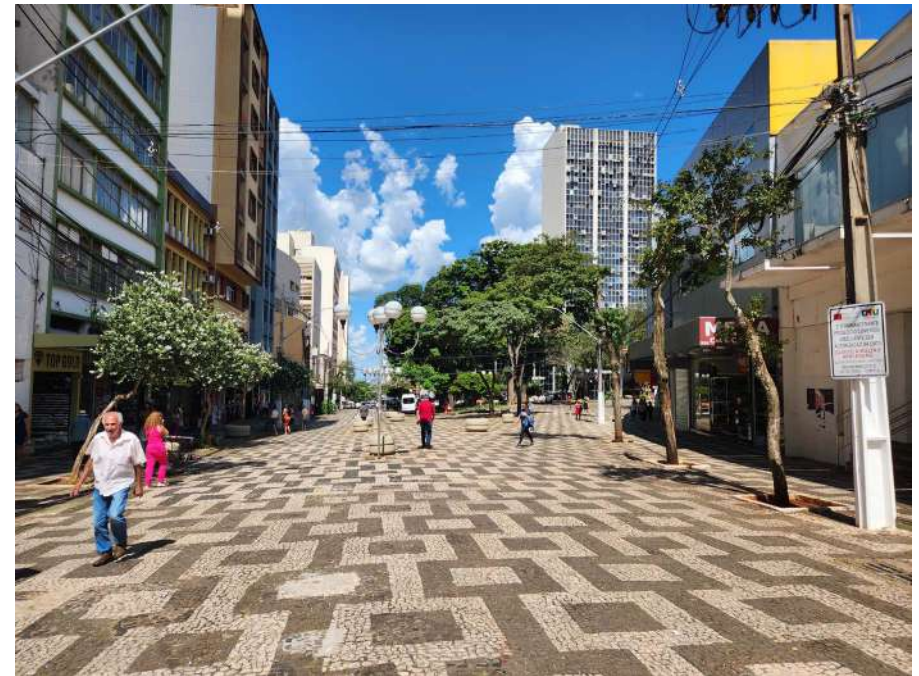
A vegetação é composta por árvores altas e de copas densas, concentradas principalmente no perímetro original [Fig. 281]. Na avenida Paraná, predominam árvores de menor porte. Observando a Praça a partir do Calçadão [Fig. 282], destaca-se a densa massa vegetativa, que contrasta com a escassez de árvores no eixo central do Calçadão. As áreas que antes eram vias para automóveis apresentam pouca vegetação e sombreamento, reforçando o contraste com a área central da Praça. Os canteiros das árvores são em concreto, geralmente quadrados, e há uma diversidade de espécies, incluindo plantas em floreiras voltadas para a rua Senador Souza Naves e algumas palmeiras.

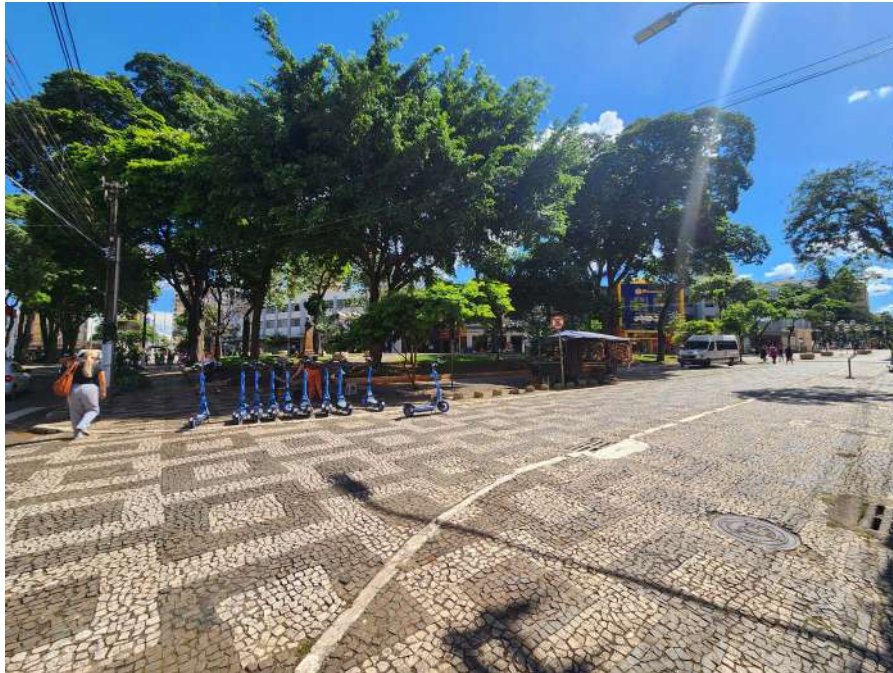
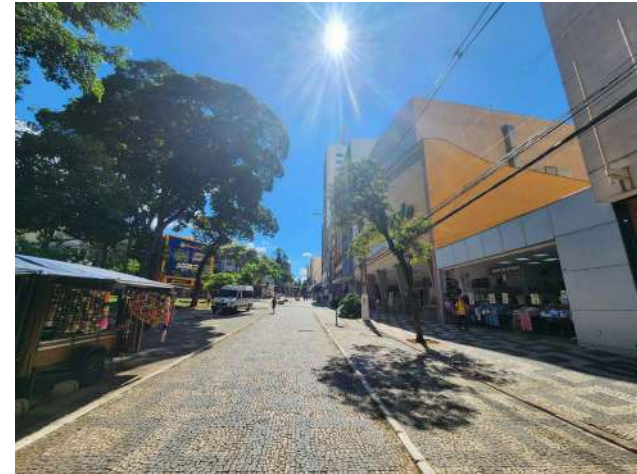
Figura 283 – Diferenciação do piso na rua Maranhão

A pavimentação da Praça é marcada pelo uso de *petit pavé* (pedra portuguesa) preta e branca de 1977. Há diferenciação de pavimentação com meio-fio onde anteriormente se localizava a avenida Paraná (atual rua Maranhão) em frente ao Cine Teatro Ouro Verde, cujo traçado permanece visível [Fig. 283 e 284], terminando em um desenho circular. Em alguns trechos, observa-se a ausência de pedras, possivelmente devido a manutenções [Fig. 285], além de

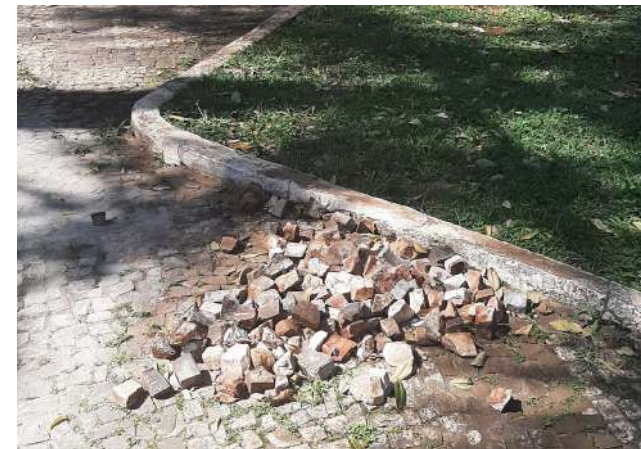
Figura 285 – Pedras soltas em trechos da Praça Willie Davids

variações na coloração das mesmas. O piso tátil está presente em determinados pontos, e há áreas com concreto que aparentam ter passado por intervenções recentes.

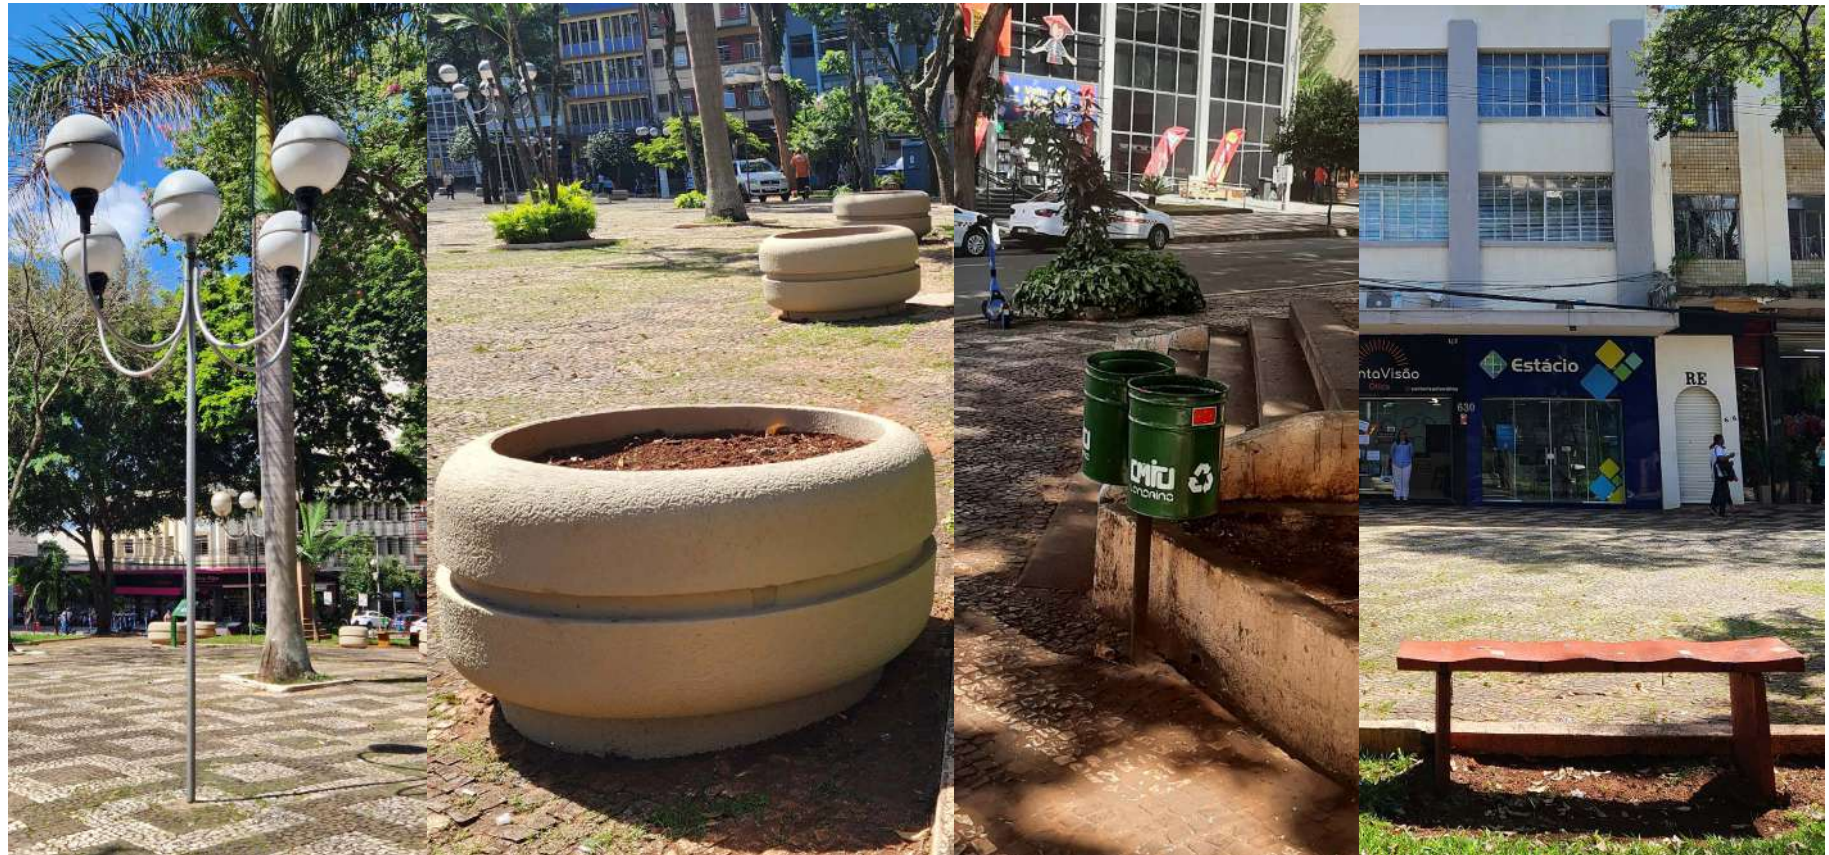
Figura 286 – Mobiliários da Praça Willie Davids

O mobiliário urbano inclui luminárias do modelo araucária (com cinco esferas), originais da intervenção de 1977, floreiras redondas de concreto (sem plantas), implantadas na intervenção de 1993, bancos de concreto pintados em verde e vermelho padrão da prefeitura municipal e muretas altas que são utilizadas como bancos, pintadas em cinza escuro. As lixeiras seguem o padrão da CMTU, na cor verde [Fig. 286].

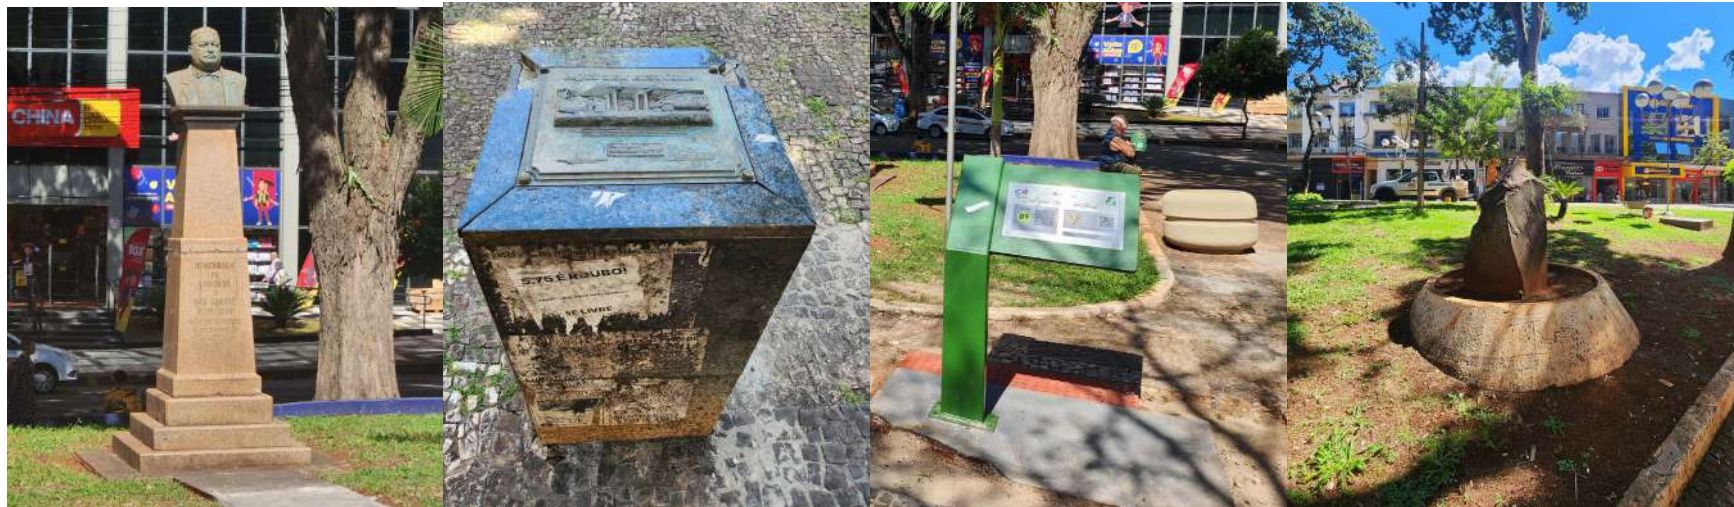
Figura 287 – Monumentos presentes na Praça Willie Davids

Além do mobiliário, destacam-se elementos [Fig. 287] como um totem metálico pintado de verde com a placa “Aqui Tem história” e uma placa de bronze com o mesmo título informando que no local funcionou a segunda rodoviária da cidade, fixada em uma base de granito bastante danificada. Além disso, há o monumento à Willie Davids que consiste em um busto de bronze do fazendeiro sob uma base revestida de granito. Há também uma rocha de origem basáltica na qual era fixada uma placa que homenageava os corretores de imóvel da cidade, conforme descrito em sua Ficha de Inventário (Siglon, M08, 2020).

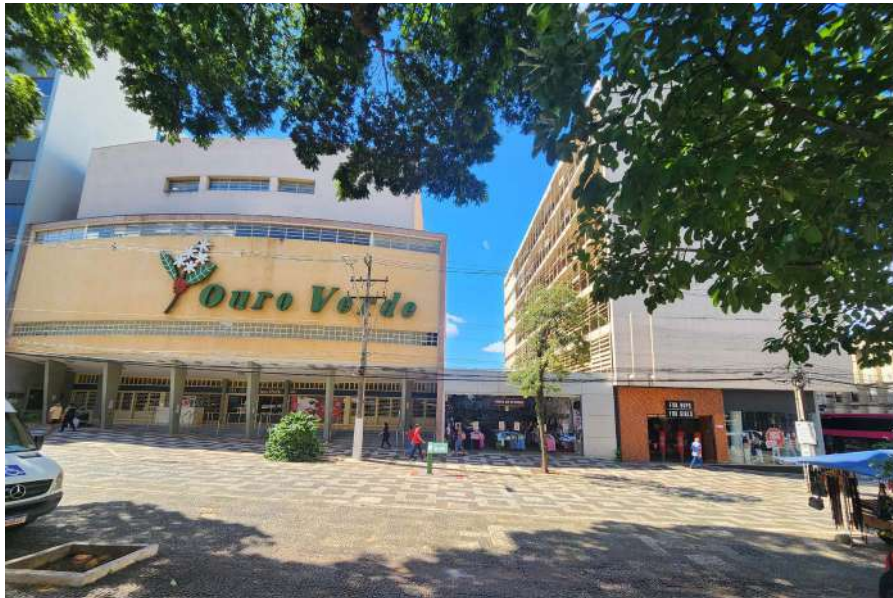
Figura 288 – Vista da Praça Willie Davids para o Cine Teatro Ouro Verde

A Praça conta com um ponto de ônibus na rua Senador Souza Naves, composto por três abrigos no padrão da prefeitura, além de barraquinhas de ambulantes voltadas para o Calçadão da avenida Paraná. Quanto à infraestrutura, há drenos de concreto e fiação elétrica aparente em todo o entorno, o que prejudica a visão de edifícios históricos, como o Cine Teatro Ouro Verde, e entra em conflito com a copa das árvores. Na Figura 288 é possível observar um poste de aspecto grosseiro com fiação aparente, implantado bem em frente ao letreiro “Ouro Verde”, o que impacta

diretamente na fruição do bem que é tombado estadualmente desde 1999 (Paraná, 2025).

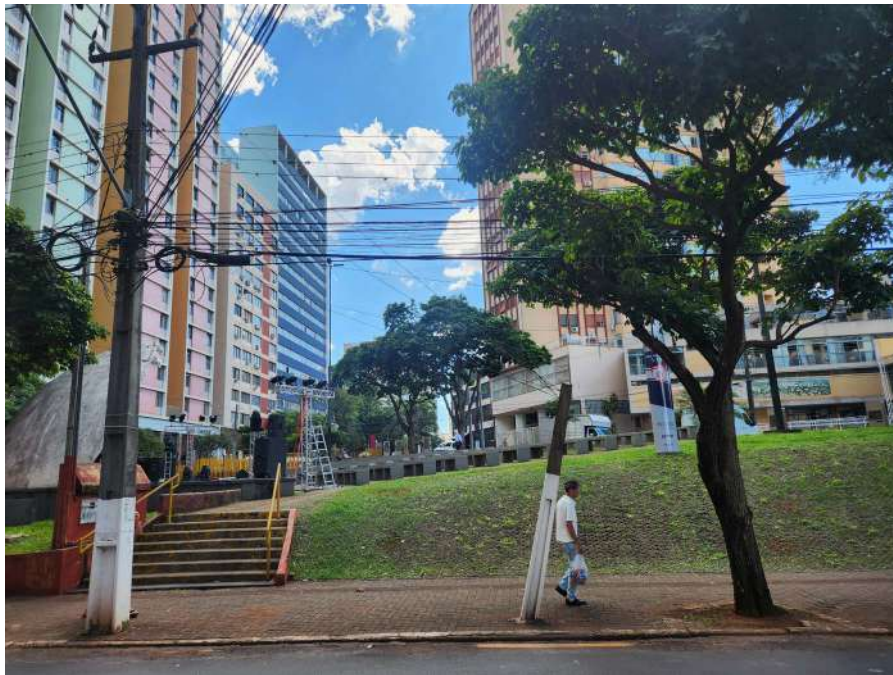
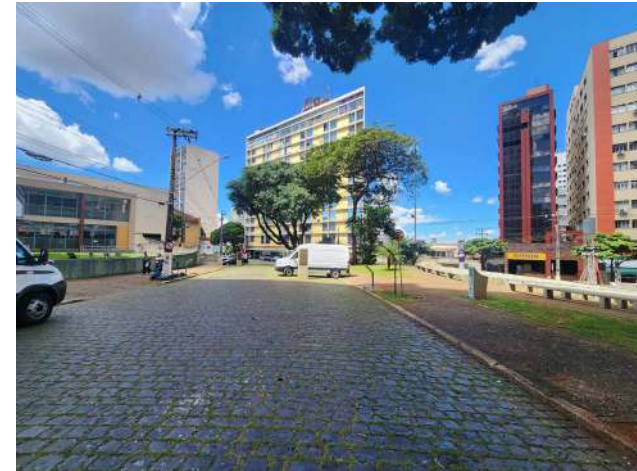
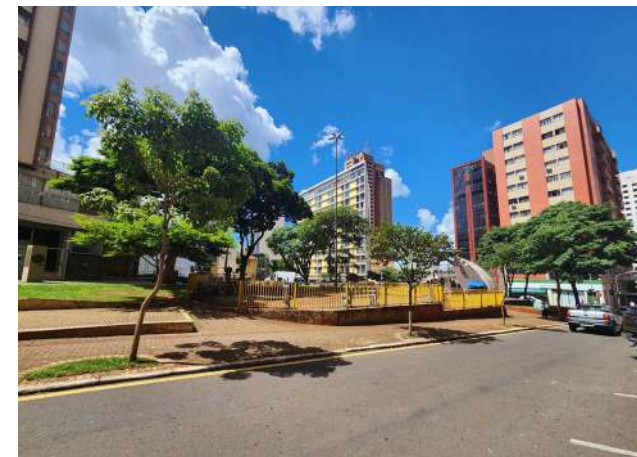
A Praça pode ser acessada pelos três lados do triângulo: na rua Souza Naves [Fig. 294] a partir de uma escada que conecta o espaço ao nível da rua, ou em nível pelas ruas Maestro Egídio Camargo do Amaral [Fig. 295] e Piauí [Fig. 296]. No dia da visita, observou-se um caminhão entrando na praça pela rua Piauí para realizar o descarregamento de equipamentos para o evento que estava sendo organizado.

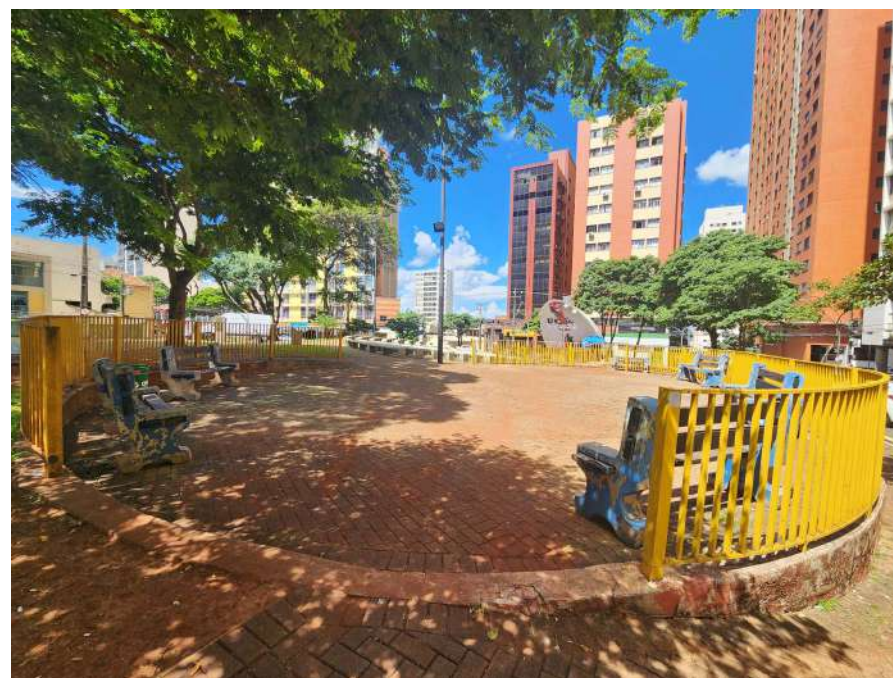
Figura 298 – Espaço de permanência gradeado

Na parte interna, o caminho central, entre os bancos da arquibancada, é um dos principais eixos de circulação [Fig. 297]. Além disso, há um espaço gradeado com bancos [Fig. 298], resultado de uma intervenção de 1973, que oferece um local de descanso para os frequentadores.

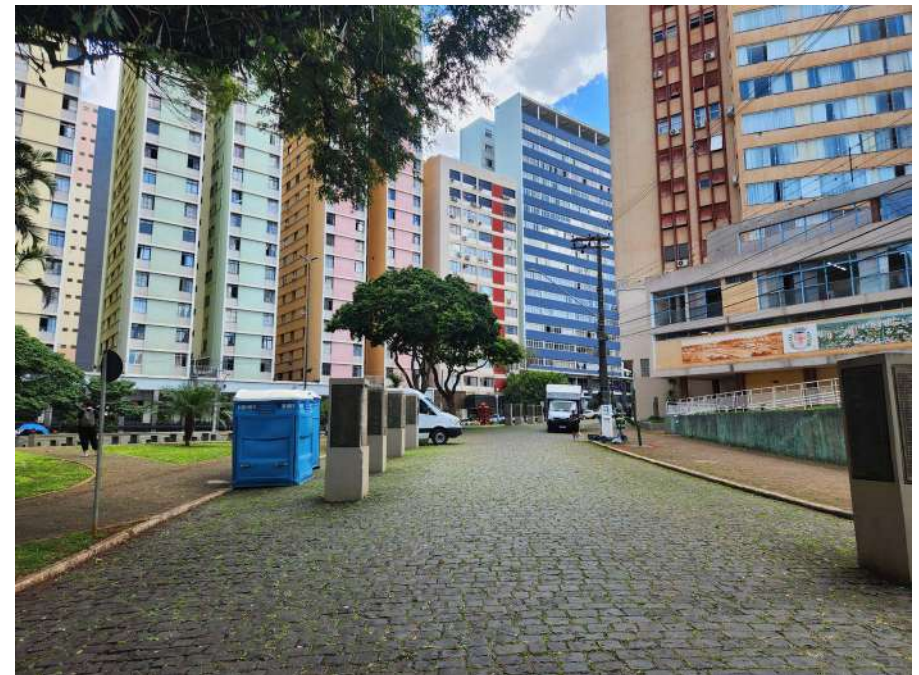
Figura 301 – Rua Maestro Egídio Camargo do Amaral

A pavimentação do local é variada e reflete diferentes épocas de intervenção. A rua Maestro Egídio Camargo do Amaral é revestida com paralelepípedos originais da década de 1950 [Fig. 301]. O talude voltado para a rua Souza Naves é revestido com concregrama, e os caminhos internos da praça, assim como as calçadas, utilizam pavers de concreto além de pisos táteis [Fig. 302].

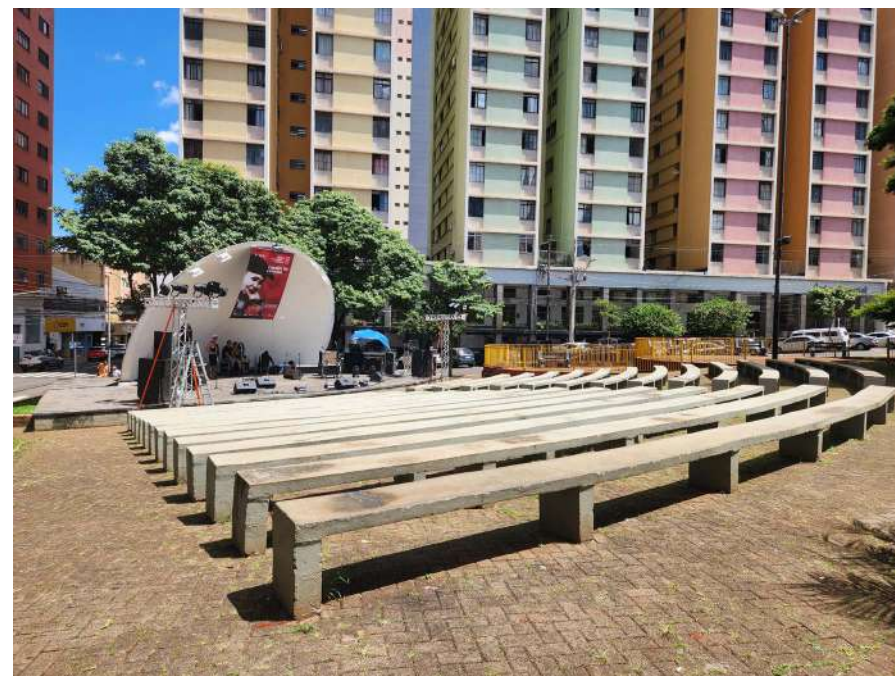
Figura 303 – Concha Acústica e arquibancada, com o conjunto de torres do condomínio Centro Comercial ao fundo

O elemento de maior destaque da Praça é a Concha Acústica e sua arquibancada [Fig. 303], a partir da qual o traçado se desenvolve. Construída em 1957, preserva a mesma configuração dos bancos desde sua inauguração, com alterações pontuais nos canteiros laterais.

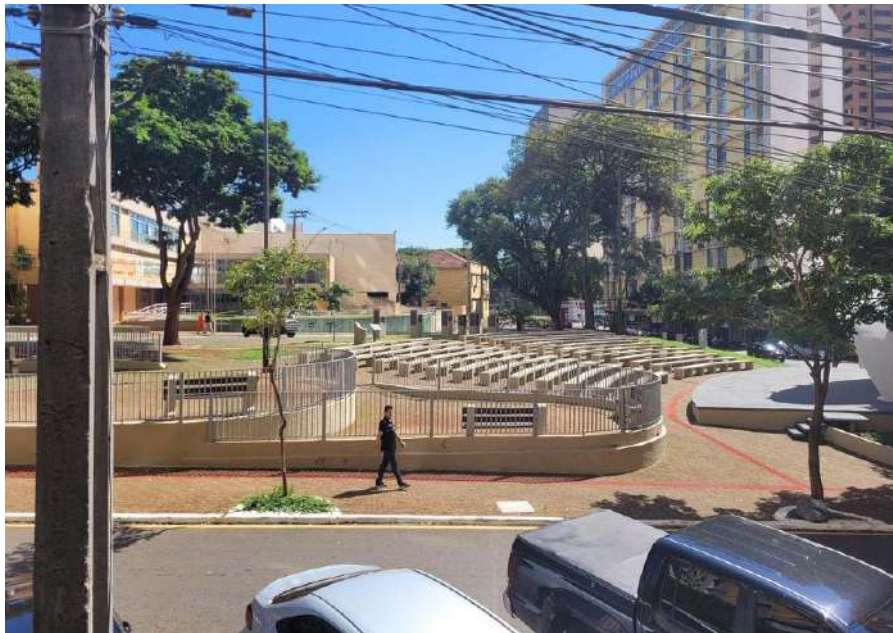
Figura 305 – Vista do Centro Comercial para a Praça com a pintura recente

No dia da visita, as grades estavam pintadas de amarelo, os bancos de madeira de azul, as muretas de vermelho, a arquibancada de concreto de bege, o piso da Concha de cinza e a estrutura da Concha de branco. No entanto, a pintura estava deteriorada, com descascamento expondo camadas anteriores. Com o início do programa “Viva o Centro”, essas estruturas já foram pintadas com cores mais sóbrias, sem as cores primárias observadas no levantamento [Fig. 305].

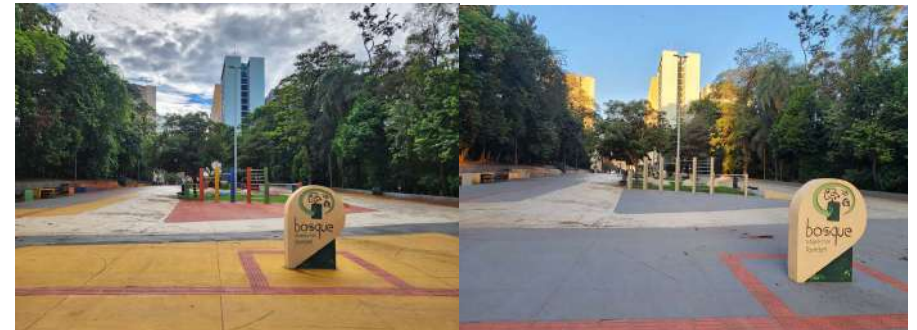
Figura 316 – Pintura dos caminhos do Bosque

da área central recebeu uma nova pintura em tonalidades mais sóbrias, substituindo as cores anteriormente adotadas [Fig. 316]. No entanto, apesar da recente aplicação, a pintura já apresenta vários sinais de desgaste [Fig. 317].

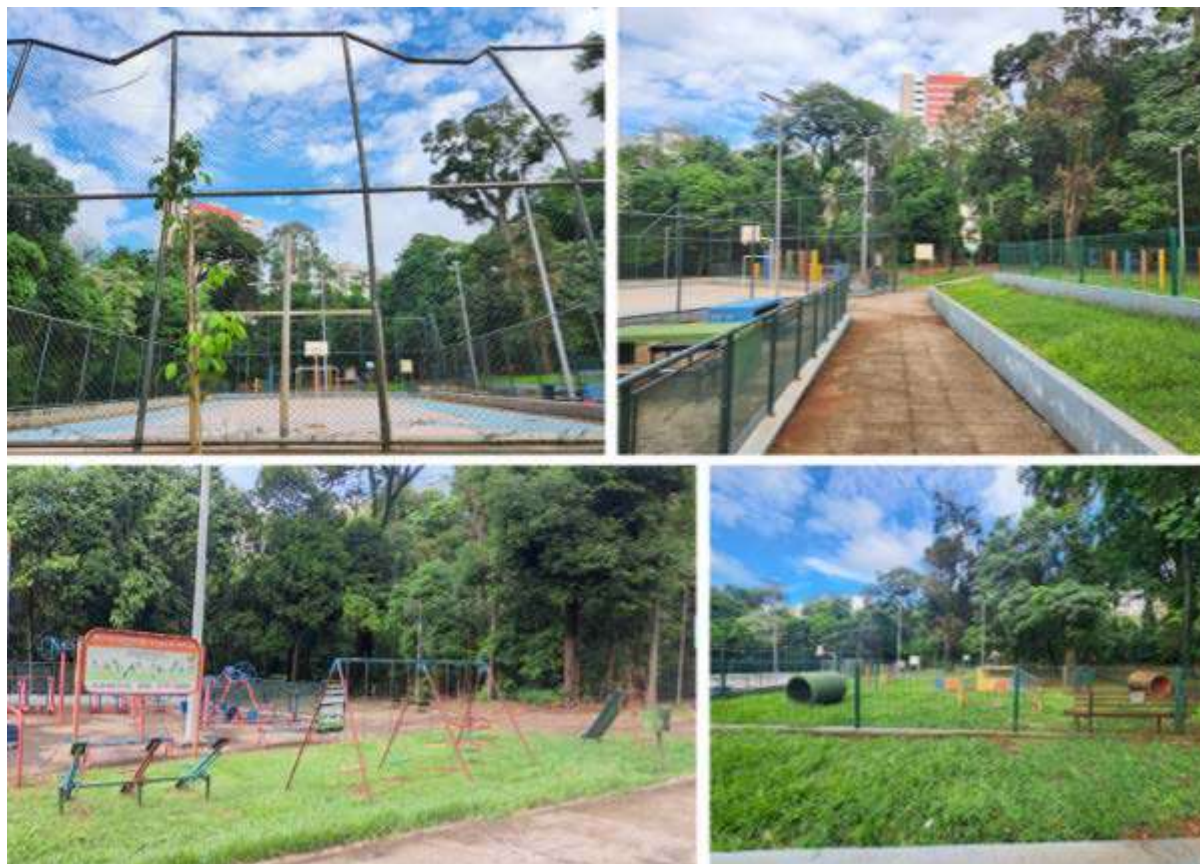
Figura 321 – Equipamentos do Bosque

Os equipamentos que compõem o Bosque atualmente são, no quarteirão sul: a quadra poliesportiva, área pet, academia ao ar livre, parque infantil e uma área com mesas e bancos [Fig. 321]. A área central possui arquibancadas, mesas com bancos, área para paraciclos, gramado com equipamentos lúdicos e duas áreas com equipamentos para exercício físico. O quarteirão norte, conforme já citado, possui uma pequena área de permanência com mesas e bancos, chamada de “praça” no projeto de revitalização de 2019.

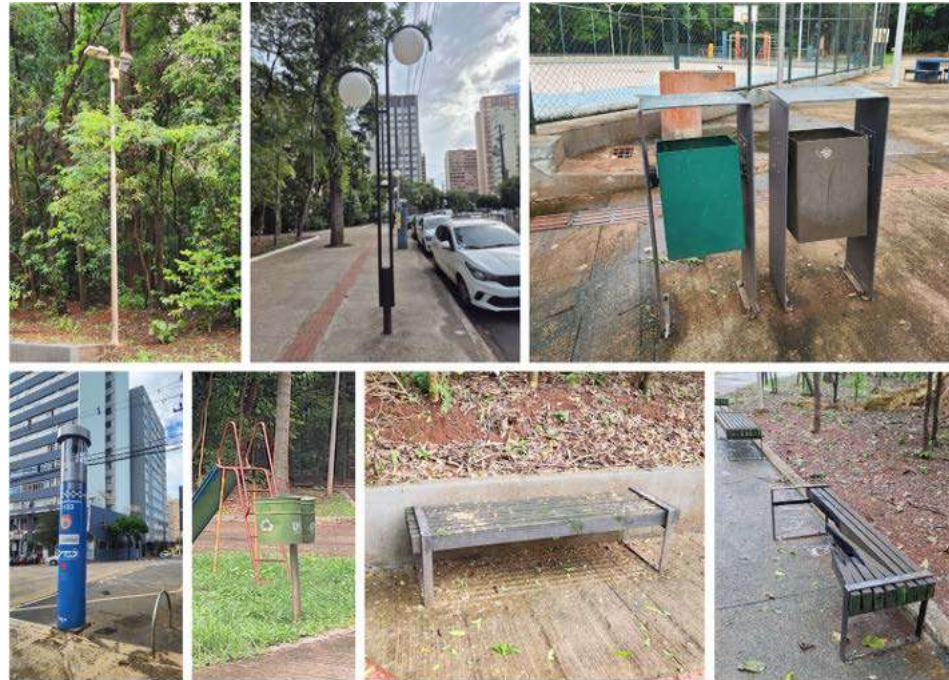
Figura 322 – Mobiliário do Bosque

que a madeira apresenta sinais de desgaste, como a descoloração e fissuras devido à exposição constante ao sol e à chuva e falta de manutenção. Um dos bancos localizados na parte interna do Bosque encontra-se totalmente deteriorado e vários estavam sujos com excrementos de pombos. Há também um bebedouro perto da quadra esportiva.

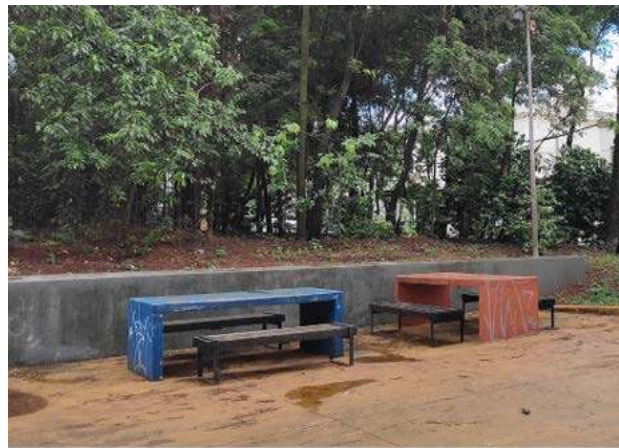
Figura 323 – Mesas do Bosque

O Bosque também conta com diversas áreas equipadas com mesas de concreto em pintura colorida. No dia da visita, essas estruturas apresentavam a pintura deteriorada, algumas rachaduras visíveis e pichações [Fig. 323]. Com o início do programa “Viva o Centro”, essas estruturas foram pintadas em tons mais sóbrios, substituindo as cores observadas anteriormente. No entanto, vale ressaltar que a pintura recente já está se deteriorando.

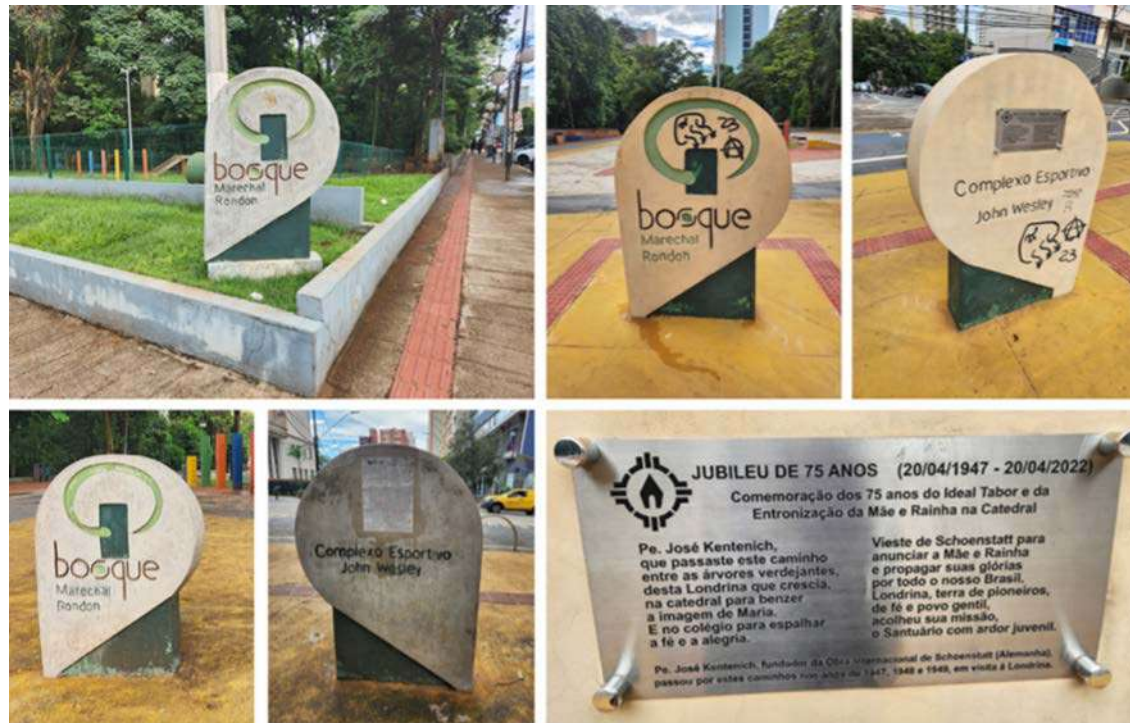
Figura 324 – Totens do Bosque

do Bosque também está situado na avenida Rio de Janeiro, perto da quadra esportiva e espaço pet. Os totens apresentam desgaste na pintura, além de pichações em dois deles [Fig. 324].

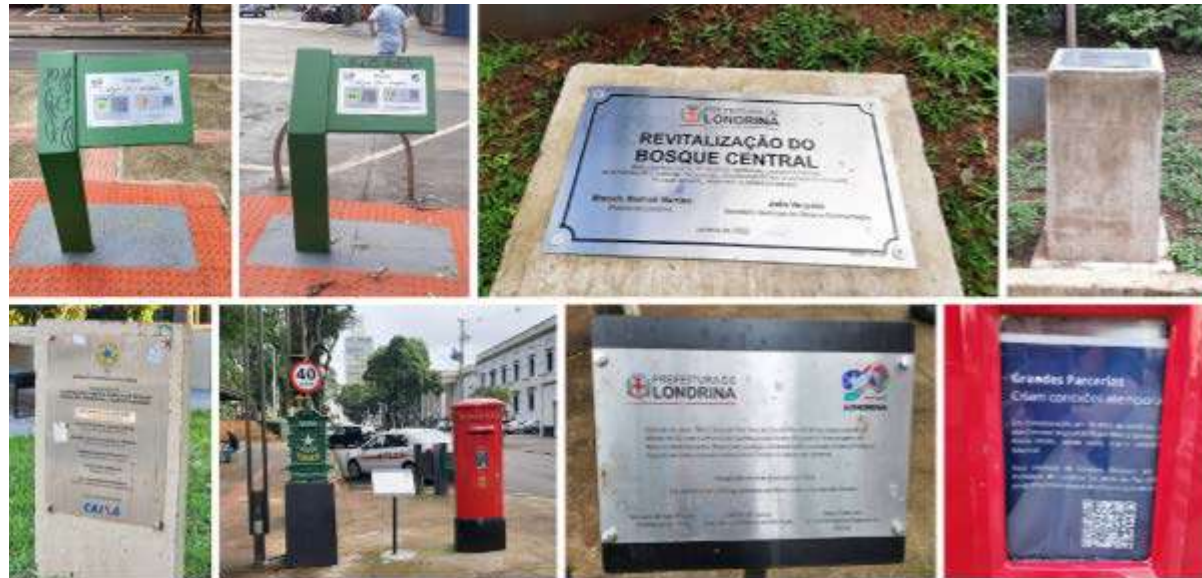
Figura 325 – Totens e elementos no Bosque

Além disso, há dois totens com QR code intitulado “Aqui Tem História”, um na calçada da quadra norte do Bosque em frente à Biblioteca Pública e outro localizado na área central do Bosque, os quais oferecem informações sobre o local. Outros dois totens informam sobre a revitalização que ocorreu em 2022 e sobre a inauguração da iluminação cênica em 2023. Dois elementos se distinguem na paisagem do Bosque, duas caixas de

correios, uma verde com o brasão da República do Brasil, e outra vermelha, original do correio real britânico, presenteada pelo governo do Reino Unido em homenagem aos 90 anos de Londrina [Fig. 325].

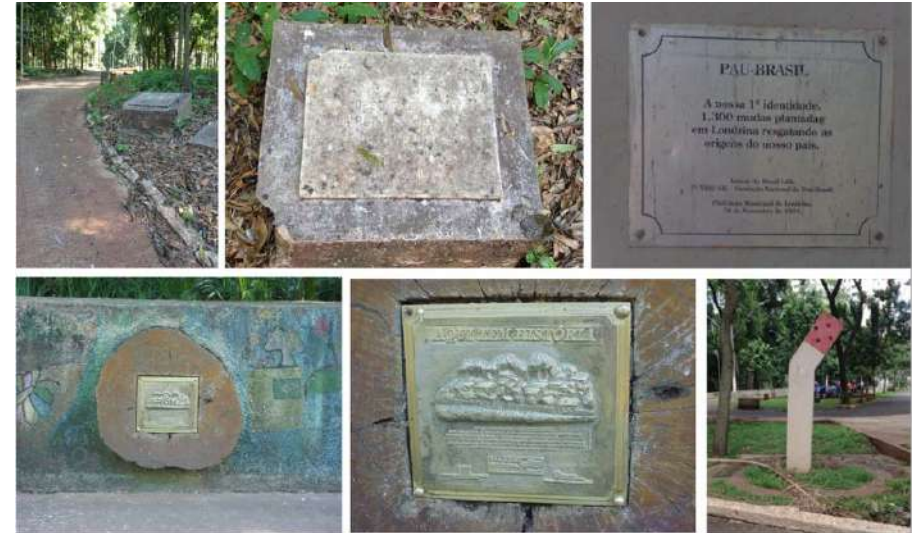
Figura 327 – Monumentos do Bosque que não existem mais no local

A plataforma Siglon apresenta três monumentos presentes no Bosque: monumento Pau-Brasil (Siglon, M18, 2019), placa em homenagem a Chico Mendes (Siglon, M19, 2019), placa em bronze “Aqui Tem História” – Bosque (Siglon, M21, 2023) [Fig. 327]. No entanto, durante as visitas de campo, foi constatado que esses monumentos não se encontram mais no local.

Segundo a Ficha de Inventário (Siglon, M21, 2023), a placa de bronze foi retirada do local devido à deterioração do disco de peroba e foi guardada na Diretoria de Patrimônio Histórico de Londrina; o disco em peroba também foi retirado.

Os levantamentos realizados em 2017 pela Diretoria de Patrimônio Histórico também mostraram que a placa em homenagem ao Chico Mendes implantada em 22 de dezembro de 1988 ainda estava no local, mesmo que deteriorada (Siglon, M19, 2019). O monumento Pau-Brasil implantado em 26 de novembro de 1994 ainda estava presente (Siglon, M18, 2019) e em bom estado de conservação. Já o

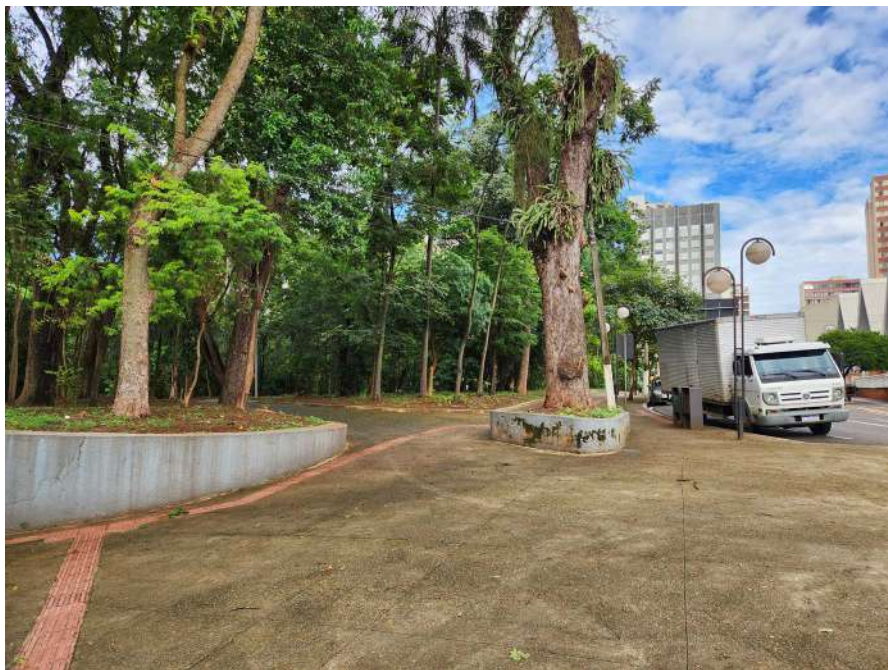
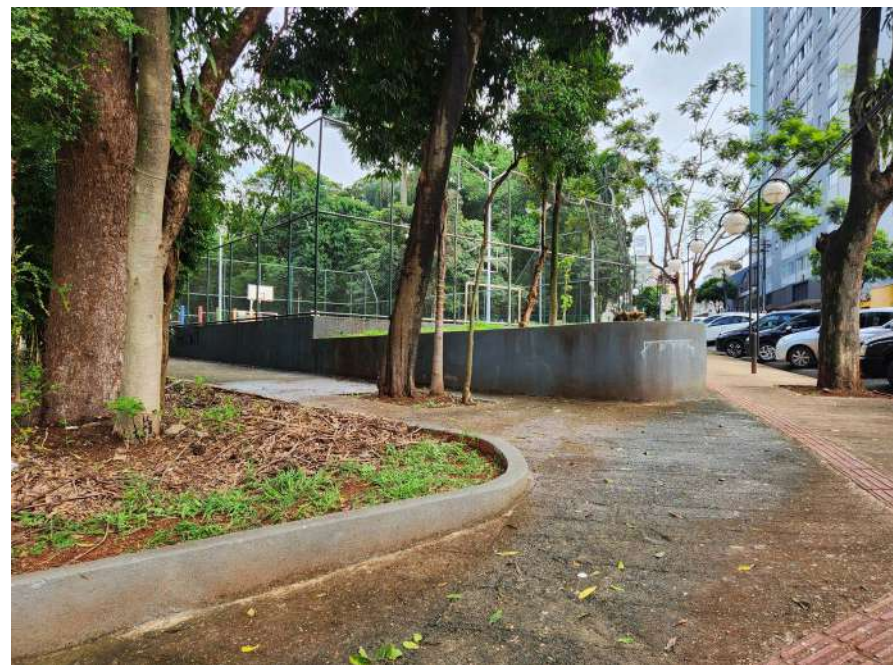
Outro elemento de destaque são os muros de arrimo que contornam os canteiros de vegetação do Bosque [Fig. 328 e 329]. Esses arrimos representam um importante remanescente histórico, construído na década de 1940, conforme evidenciam as fotos históricas já apresentadas.

Figura 328 – Muros de arrimo do Bosque

Figura 329 – Muros de arrimo do Bosque

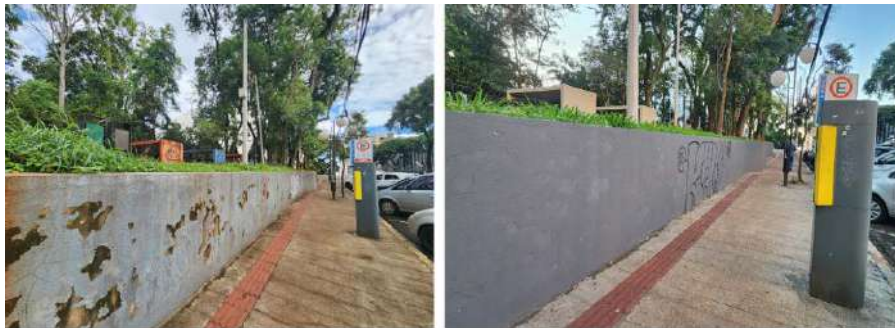
Figura 330 – Muros de arrimo do Bosque

Recentemente, os muros foram pintados [Fig. 330], todavia, observa-se que não foi realizado o tratamento adequado antes da aplicação da nova pintura: as camadas de tinta antigas permanecem visíveis em razão do descascamento da superfície.

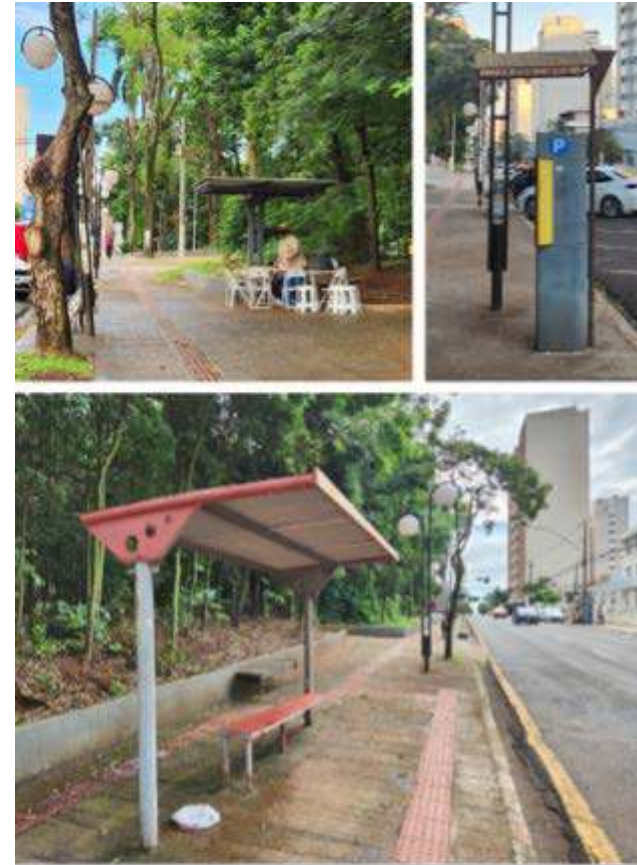
Figura 331 – Muros de arrimo do Bosque

O Bosque conta com um ponto de ônibus na rua Pará no padrão da prefeitura, além de um ponto de táxi localizado na avenida Rio de Janeiro [Fig. 331]. Em todo seu perímetro, exceto na rua Pará, há vagas de estacionamento acompanhadas por parquímetros distribuídos ao longo das calçadas. Um dos pontos de táxi apresenta a estrutura dos pontos da década de 1970, com alteração na cobertura.

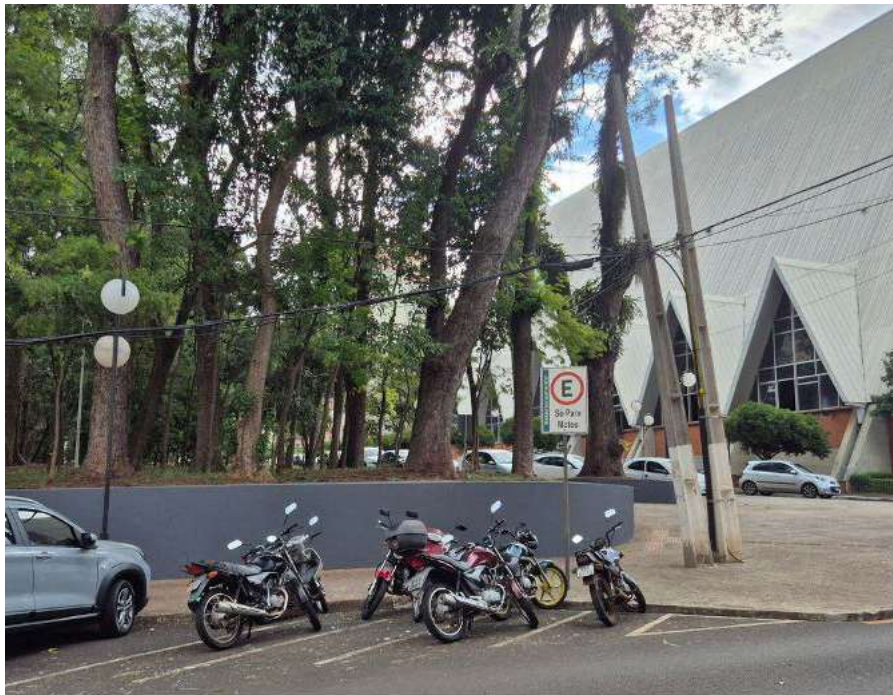
Figura 332 – Postes do entorno do Bosque

Em relação à infraestrutura, observa-se a presença de fiação elétrica aparente em todo o entorno, a qual conflita com a copa das árvores e compromete a estética das vistas para o Bosque. Além disso,

há um poste localizado na esquina da avenida Rio de Janeiro com a travessa Padre Bernardo Greis que apresenta inclinação significativa com potencial risco de queda [Fig. 332]. O espaço também conta com caixas de inspeção, bueiros e tampas de inspeção, que fazem parte da infraestrutura do local.

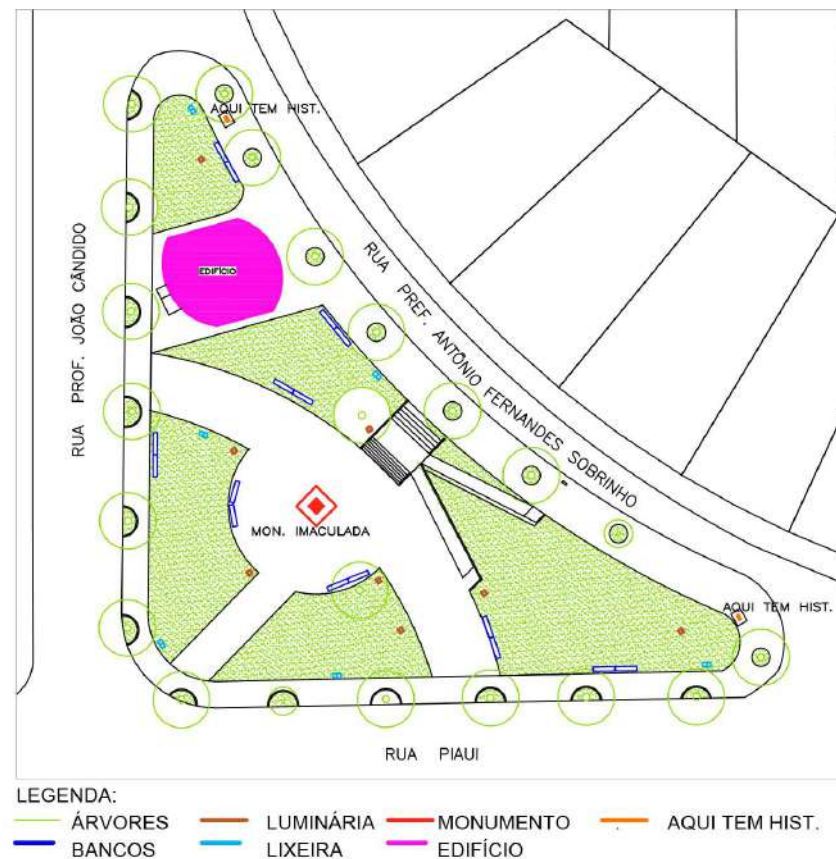
Figura 342 – Planta dos elementos atuais da Praça Sete de Setembro

A Praça Sete de Setembro mantém seu formato triangular bem definido, com a junção das ruas Piauí e Prefeito Antônio Fernandes Sobrinho formando uma curva acentuada [Fig. 339] e as outras quinas apresentando curvas mais suaves [Fig. 340 e 341]. Conta com recuos para carga e descarga voltados para a rua Prefeito Antônio Fernandes Sobrinho e, embora o perímetro ultrapasse ligeiramente a base cartográfica oficial, o local conserva a integridade e legibilidade do projeto inicial. Para melhorar o entendimento dos elementos da Praça, foi realizado um desenho aproximado das características do local [Fig. 342].

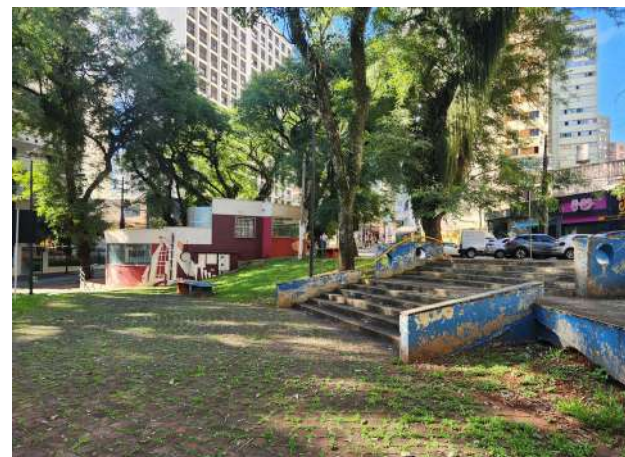
Figura 344 – Rampa da Praça Sete de Setembro

Com relação ao traçado atual da Praça, este inclui acessos por rampa e escada pela rua Prefeito Antônio Fernandes Sobrinho [Fig. 343]. A rampa [Fig. 344], construída em concreto, possui dois lances e guarda-corpo em um dos lados pintado de azul. A escada [Fig. 345] também é de concreto, com guarda-corpo pintado de azul e corrimão metálico pintado de amarelo. A pintura na Praça, de forma geral, está desgastada ou desbotada.

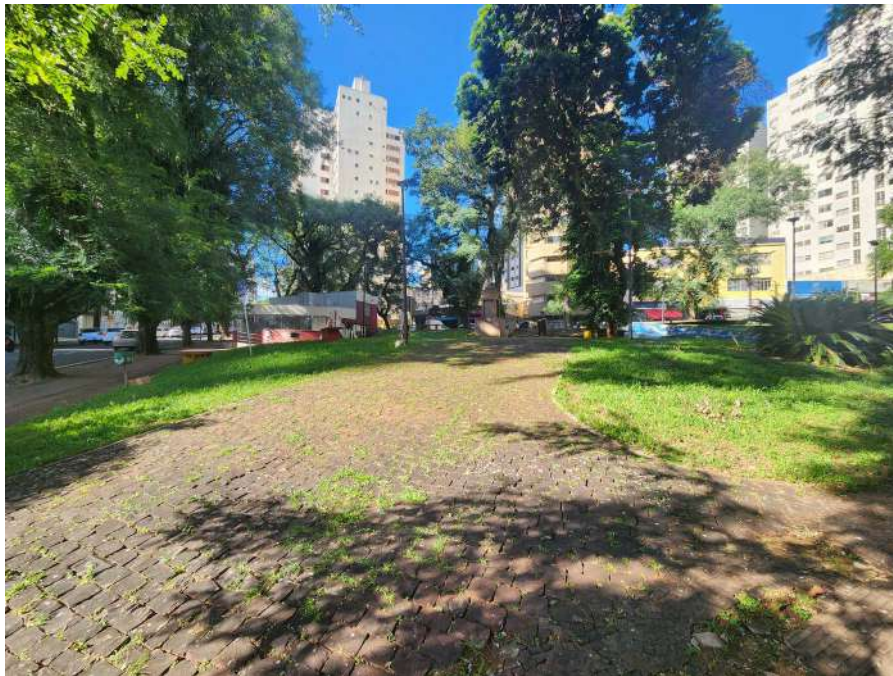
Figura 346 – Caminho interno da Praça Sete de Setembro

Além disso, há um caminho que sai da esquina das ruas Piauí e João Cândido, ligando ao centro da Praça [Fig. 346]. Outro caminho corta a Praça de forma arqueada, ligando as duas faces menores do triângulo [Fig. 347]. A vegetação é composta por árvores de grande porte, aparentemente antigas, que circundam a Praça ao longo das calçadas [Fig. 348 e 349].

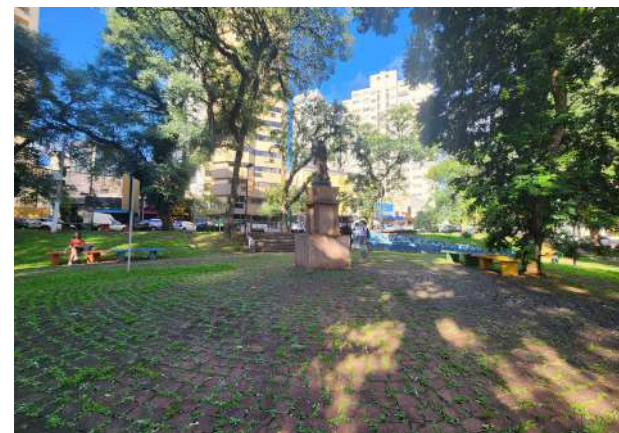
Figura 350 – Monumento da Imaculada Conceição, voltado para a Catedral

A pavimentação é feita com pedra portuguesa preta, de diferentes formatos e paginações. Nos caminhos internos as pedras têm formato quadrangular maior, uma paginação transpassada e que forma um desenho circular ao redor do monumento da Imaculada Conceição [Fig. 350]. Nas calçadas externas, que contornam a Praça, as pedras utilizadas são menores e estão colocadas em uma posição mais aleatória, e há alguns espaços sem pedras [Fig. 351]. Alguns trechos da calçada são de concreto e possuem piso tátil [Fig. 352].
