Conjunto Central

volume 02

ESTUDO TÉCNICO DE SUBSÍDIO À DELIBERAÇÃO DE INSERÇÃO NA LISTAGEM DE INTERESSE PATRIMONIAL E RECOMENDAÇÃO PARA SALVAGUARDA DO CONJUNTO CENTRAL

Estudos Patrimoniais II n. 4

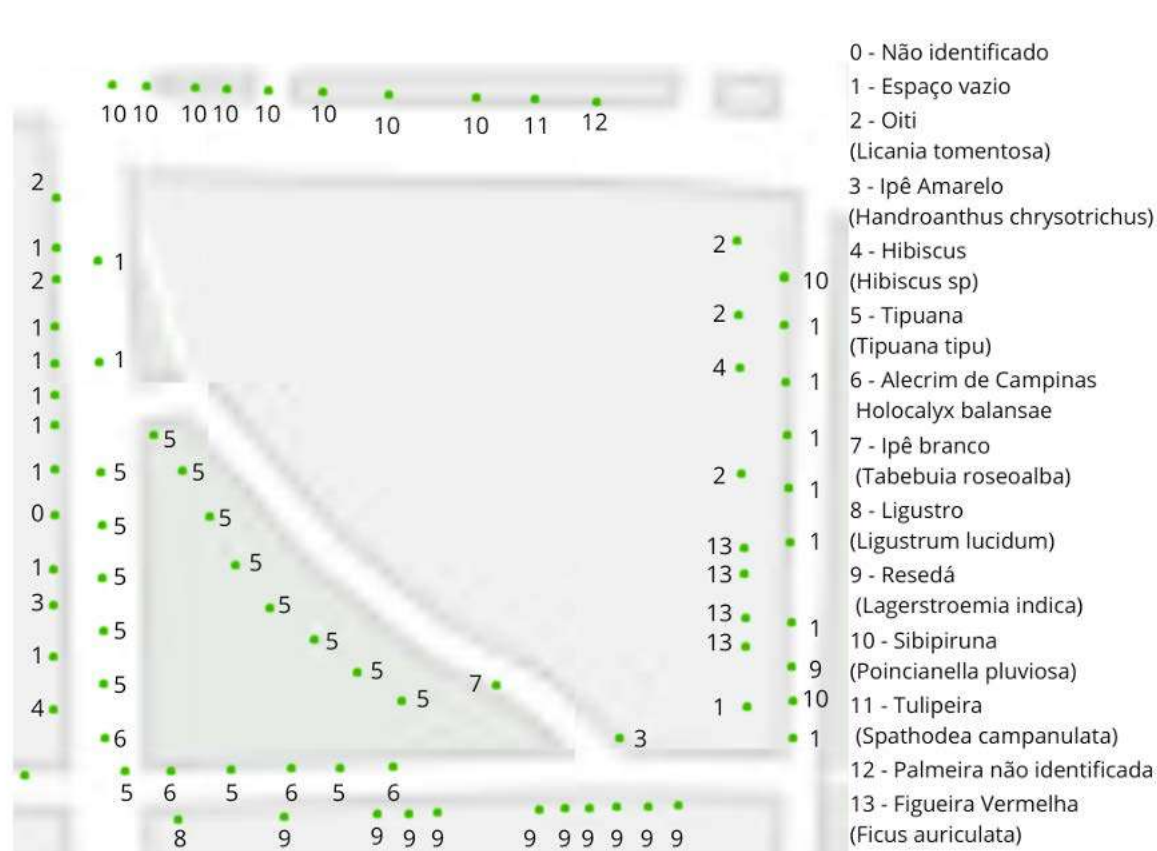
Figura 353 – Planta baixa do levantamento arbóreo

A vegetação é de grande porte de arbóreas com pontuais presenças de outras tipologias, em diferentes portes. A principal cobertura de sombreamento e vegetação da paisagem é composta pelos elementos da arborização urbana plantados em semicírculos no contorno externo das calçadas, presentes nas fotos desde a década de 1950. Através da Figura 353, é possível entender as tipologias que compõem a arborização urbana do entorno próximo, assim como a predominância de tipuana e alecrim-de-campinas, duas espécies de grande porte, uma exótica e outra nativa, respectivamente. As ruas laterais em sentido vertical apresentam significativos espaços vazios, ressaltando ainda mais a importância de manutenção e proteção dessas tipologias arbóreas que compõem a arborização urbana e da Praça como grandes colaboradores pelo microclima da região.

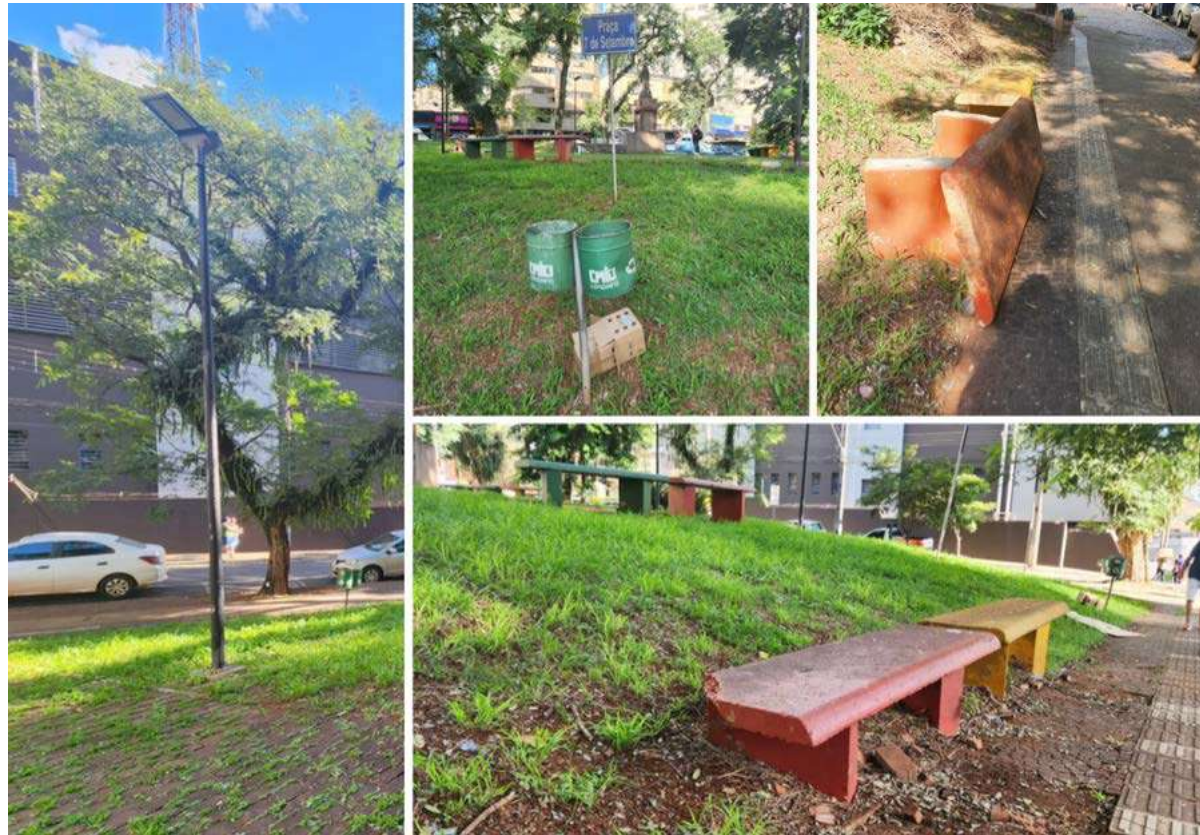
Figura 354 – Mobiliários da Praça Sete de Setembro

O mobiliário urbano [Fig. 354] inclui lixeiras verdes padronizadas pela CMTU e bancos de concreto sem encosto, com assento maciço, pintados em vermelho, verde, azul e amarelo. Em alguns bancos o assento foi retirado ou está quebrado. As luminárias são altas, construídas em aço, e no topo há um refletor de LED retangular. Além disso, o espaço abriga como principal elemento o monumento da Imaculada Conceição

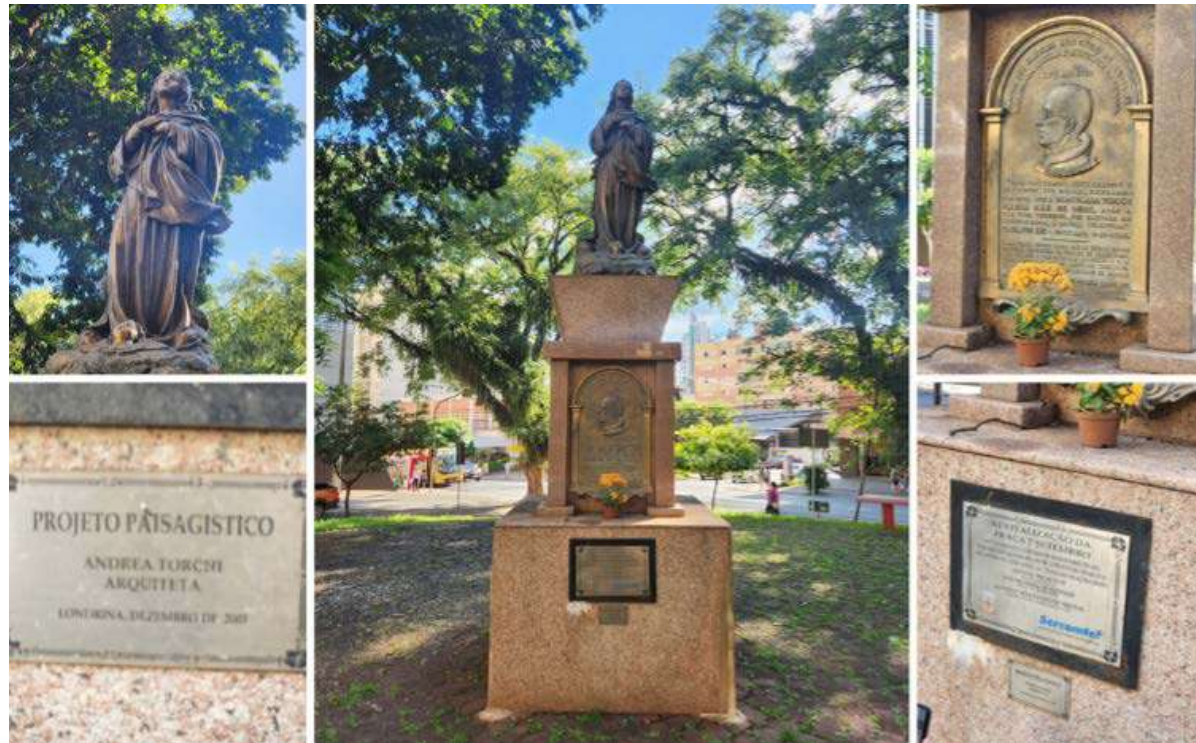
Figura 355 – Monumento da Imaculada Conceição

[Fig. 355], uma imagem em bronze sobre base de granito com placas informativas, que recebe visitas de fiéis, evidenciado pela presença de vasos com flores deixados por devotos observados no levantamento realizado. Há ainda dois totens verdes, um deles vazio e outro depredado, onde anteriormente havia uma placa “Aqui Tem História” com QR code.

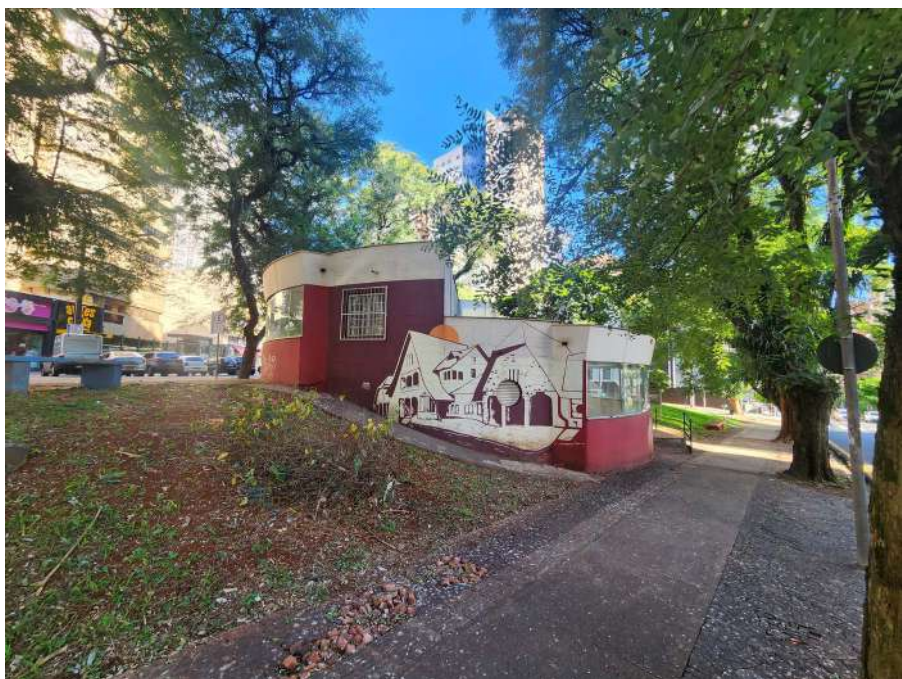
Figura 356 – Quiosque da Praça Sete de Setembro

Na área de equipamentos, há uma construção desativada onde funcionava o espaço de economia solidária Café e Arte desde 2015, encerrando suas atividades em 2024 [Fig. 356]. A construção está implantada próxima à rua Professor João Cândido, possui dois pavimentos, um acessado pela João Cândido e outro pela calçada da rua Prefeito Antônio Fernandes Sobrinho, aproveitando assim a topografia do local. Essa por sua vez é caracterizada por uma diferença de nível entre a rua Prefeito Antônio Fernandes Sobrinho e o local central [Fig. 357].

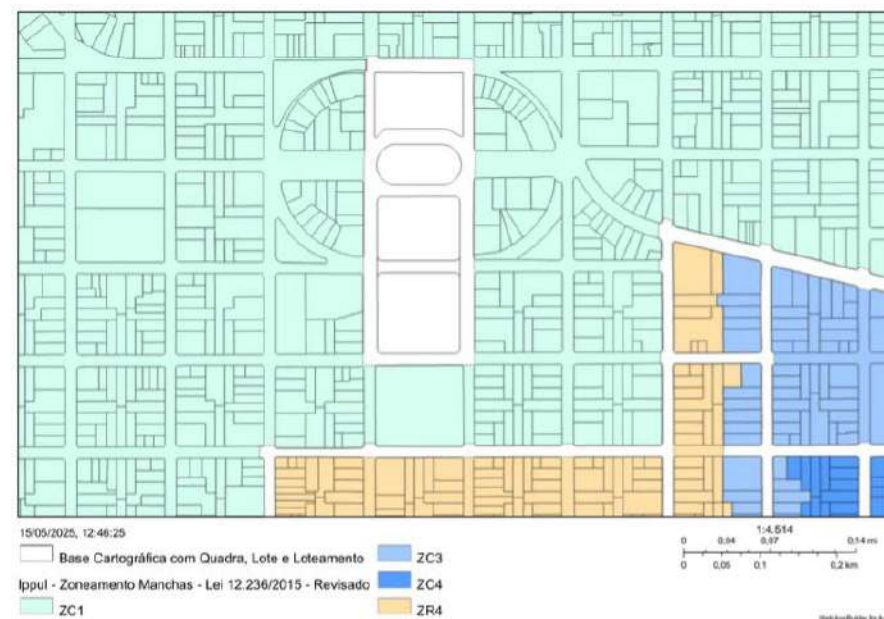
Figura 365 – Zoneamento no entorno do Conjunto

Como observado na Figura 365, a região onde o Conjunto está implantado conta com quatro diferentes tipos de zonas: Zona Comercial 1, 3 e 4 e Zona Residencial 4. O conjunto de quadras formado pelo Bosque, Catedral e Praça Floriano Peixoto não está enquadrado em nenhuma Zona. Tem-se, portanto, toda a região do Centro Histórico sem parâmetros urbanísticos específicos que considerem os valores patrimoniais em seus critérios. Sendo assim, além do entorno imediato, é importante considerar que toda a área central de Londrina poderia ser protegida por uma Zona Especial de Preservação Histórica, integrada ao zoneamento municipal, dada sua importância na formação da identidade e história da cidade.
