USINA DO SALTO DO CAMBEZINHO NO PARQUE ARTHUR THOMAS

**ESTUDO TÉCNICO DE SUBSÍDIO À DELIBERAÇÃO DE INSERÇÃO NA
LISTAGEM DE INTERESSE PATRIMONIAL E RECOMENDAÇÃO PARA
SALVAGUARDA DA USINA DO SALTO DO CAMBEZINHO NO PARQUE
ARTHUR THOMAS**

Estudos Patrimoniais II n. 5

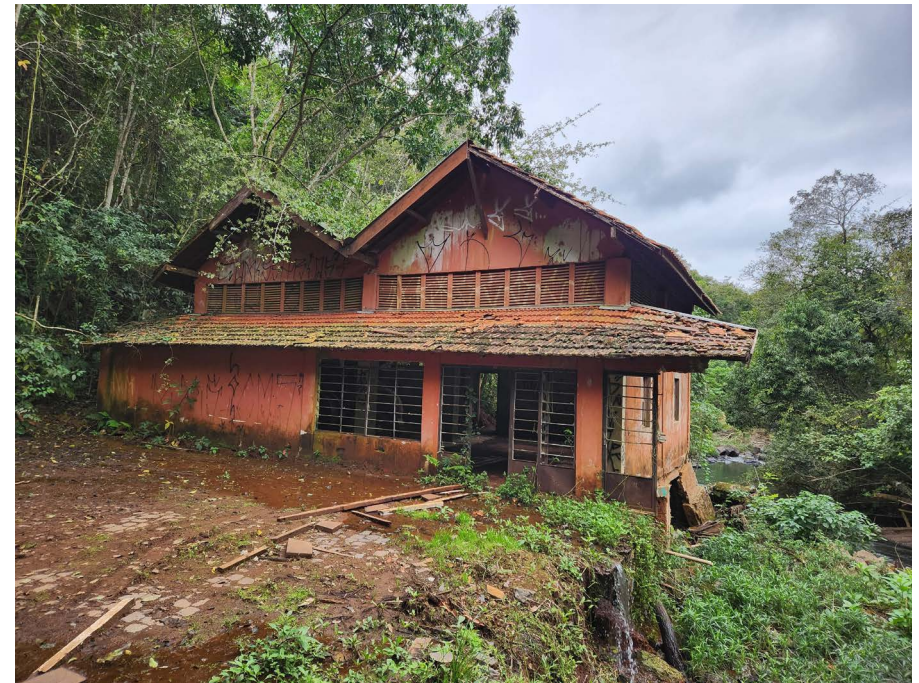
Figura 1 – Estrutura remanescente da Casa de Máquinas da Usina do salto do Cambezinho

O bem objeto deste Estudo técnico é a Usina do salto do Cambezinho¹ [Fig. 1], uma Pequena Central Hidrelétrica (PCH) localizada às margens do Ribeirão Cambé, a cerca de 13 km de sua nascente, dentro da área que hoje constitui o Parque Arthur Thomas, em área urbana, na cidade de Londrina, estado do Paraná.

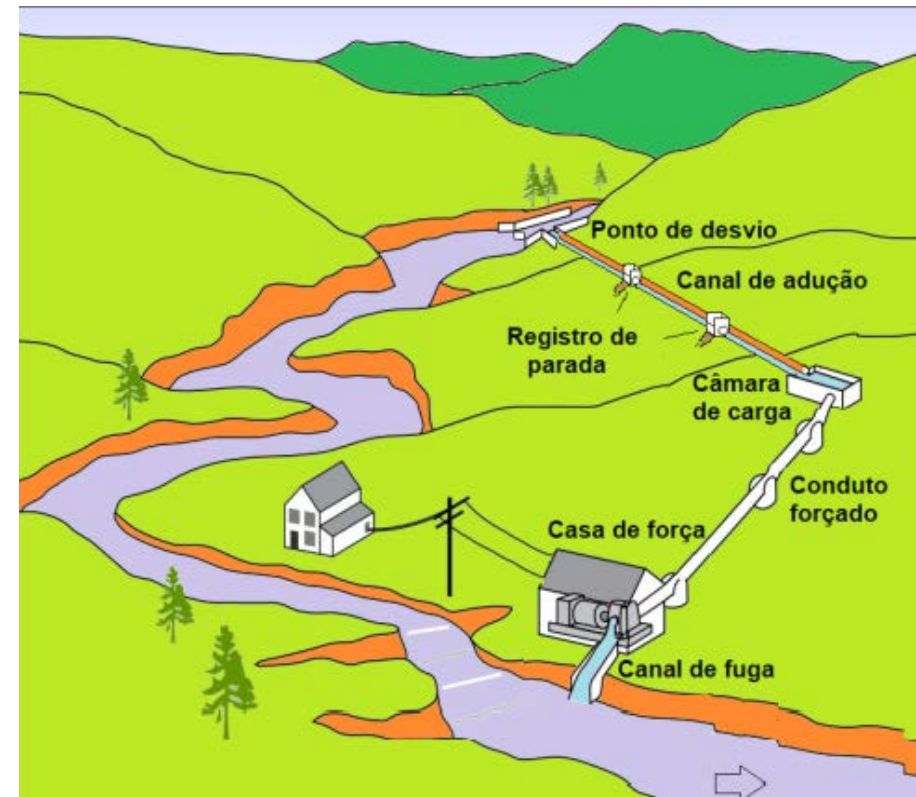
Figura 5 – Disposição esquemática das estruturas de uma míni usina hidrelétrica

Os principais componentes de uma usina hidrelétrica incluem: barragem, ponto de desvio para tomada d'água, canal de adução, registro de parada, câmara de carga, conduto forçado, casa de máquinas (onde estão instalados turbina, volante de inércia e gerador síncrono) e o canal de fuga [Fig. 5] (Mauad, 2009; Blum; Jung; Fernandez, 2021).

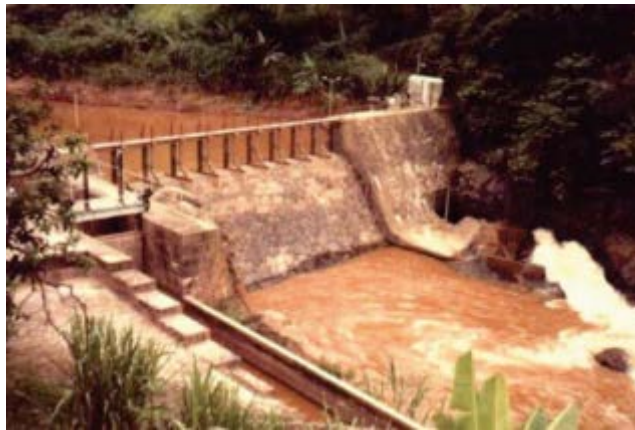
Figura 6 – Barragem da Usina Marmelos Zero

estrutura usada para controlar o excesso de água. Em locais com baixa queda natural, também contribui para criar o desnível necessário à geração de energia (Eletrobras, 2007). Diferente dos reservatórios de armazenamento, nas pequenas centrais hidrelétricas, dimensionadas para operar a fio d'água, a barragem não visa acumular água, mas sim assegurar o fluxo contínuo. Pode ser construída com diversos materiais, como madeira, terra, pedra ou concreto (Mauad, 2009) [Fig. 6].

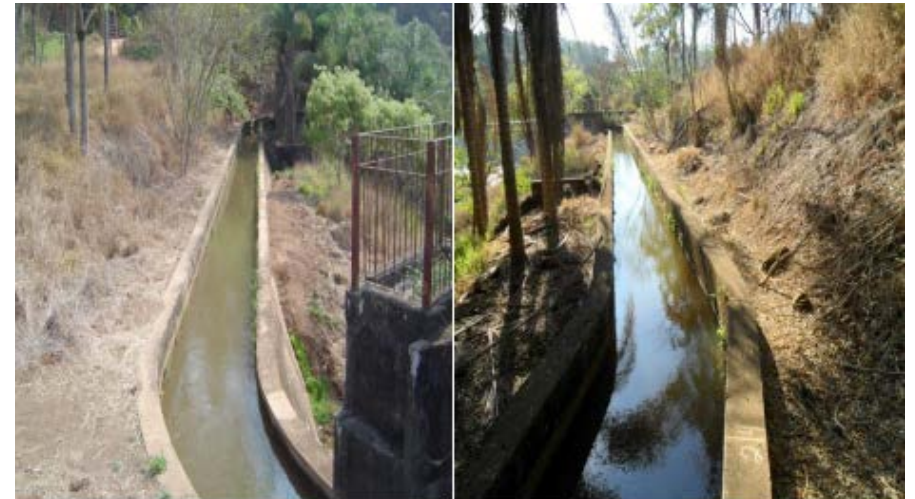
Figura 7 – Canal de adução da Central de Geração Hidrelétrica Armando Barbosa

O **canal de adução** [Fig. 7] é o responsável por conduzir a água da barragem de nível até a câmara de carga (Blum; Jung; Fernandez, 2021).

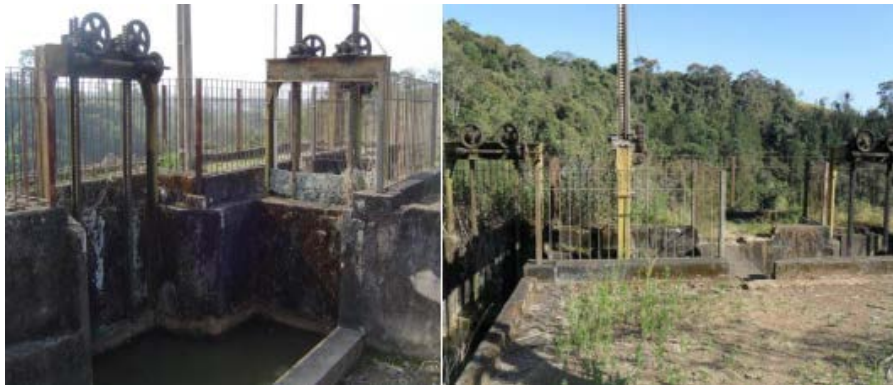
Figura 8 – Registro de parada da Central de Geração Hidrelétrica Armando Barbosa

O **registro de parada** é um dispositivo utilizado para interromper o fluxo de água em uma canalização, sua principal função é possibilitar o isolamento de um segmento da rede para manutenção, sem a necessidade de esvaziar toda a adutora. Além disso, é utilizado para controlar a vazão durante o processo de enchimento do canal (Blum; Jung; Fernandez, 2021) [Fig. 8].

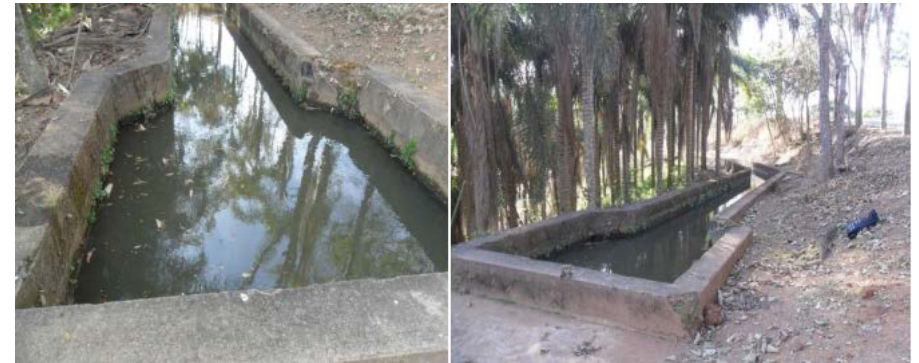
Figura 9 – Câmara de carga da Central de Geração Hidrelétrica Armando Barbosa

A **câmara de carga** [Fig. 9] é um reservatório localizado no final do canal de adução, cuja função é armazenar a água temporariamente antes que ela seja conduzida pelo conduto forçado.

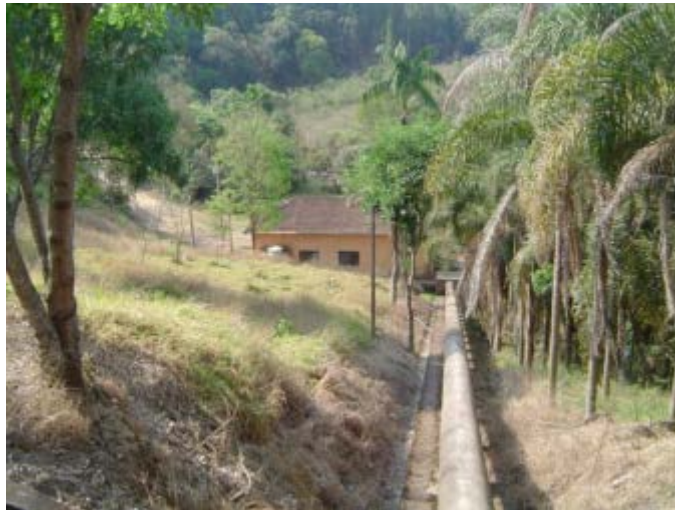
Figura 10 – Conduto forçado da Central de Geração Hidrelétrica Armando Barbosa

O **conduto forçado** [Fig. 10] é a tubulação responsável por transportar a água sob pressão da câmara de carga até a turbina (Blum; Jung; Fernandez, 2021).

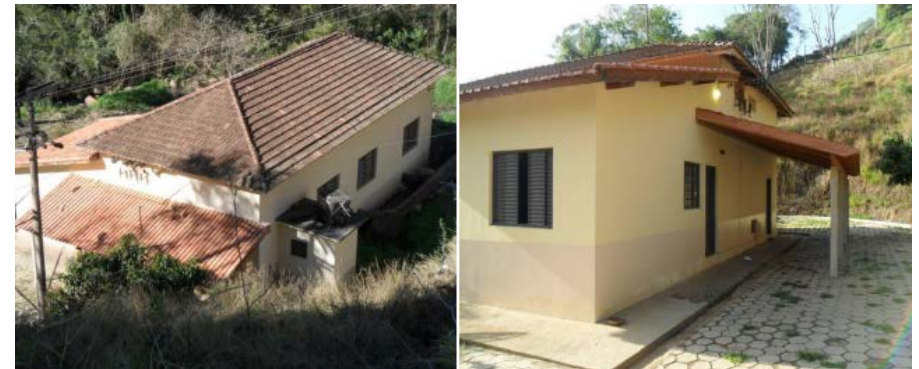
Figura 11 – Casa de máquinas da Central de Geração Hidrelétrica Armando Barbosa

A **casa de máquinas** [Fig. 11 a 13] é onde ocorre a conversão da energia hidráulica em energia elétrica. Nesse espaço estão instalados os principais equipamentos de geração, como a turbina, o volante de inércia, o gerador síncrono e sua excitatriz. Esse ambiente também integra a área de controle,

onde se localizam os painéis responsáveis pelo monitoramento e ajuste de variáveis fundamentais, tais como tensão, corrente, potência, velocidade da turbina, frequência da rede e campo do gerador (Mangili, 2025). Ademais, a construção da casa de máquinas pode apresentar diferentes dimensões e empregar variados tipos de materiais (Mauad, 2009).

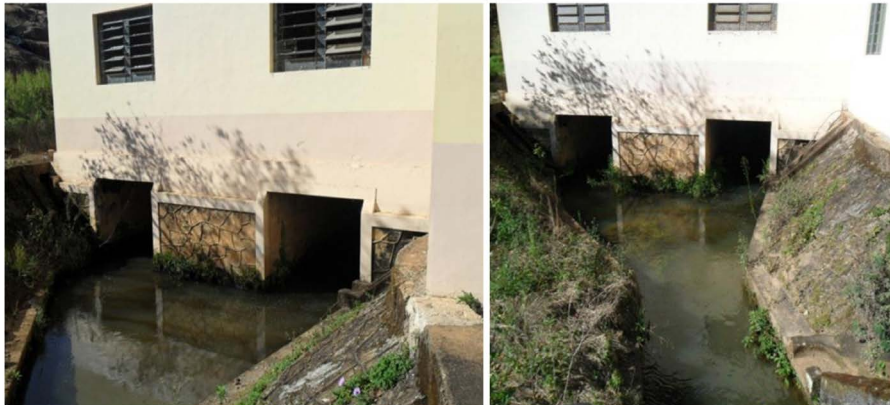
Figura 14 – Canal de fuga da Central de Geração Hidrelétrica Armando Barbosa

O **canal de fuga** [Fig. 14] é a estrutura encarregada de direcionar a água para o curso d'água depois de passar pela turbina (Blum; Jung; Fernandez, 2021).

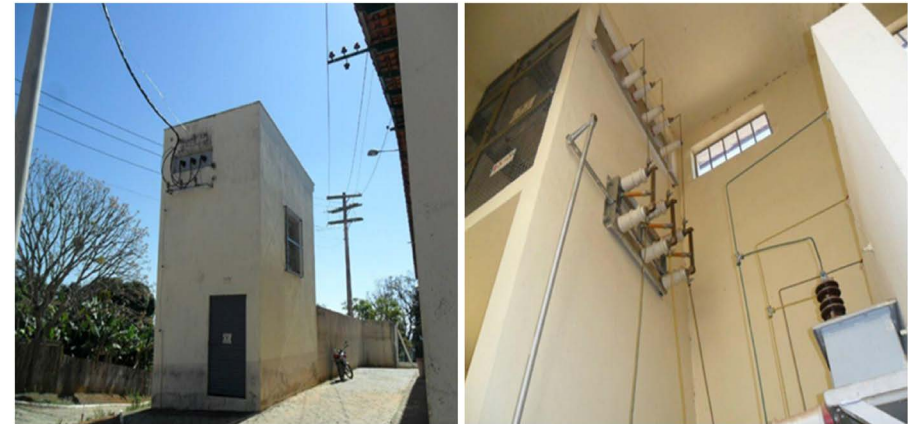
Figura 15 – Casa de força da Central de Geração Hidrelétrica Armando Barbosa

A **casa de força** (ou subestação) [Fig. 15] é o local destinado à instalação dos transformadores e dos sistemas de proteção, como disjuntores e chaves seccionadoras, que possibilitam a conexão com a rede da concessionária (Mangili, 2025).

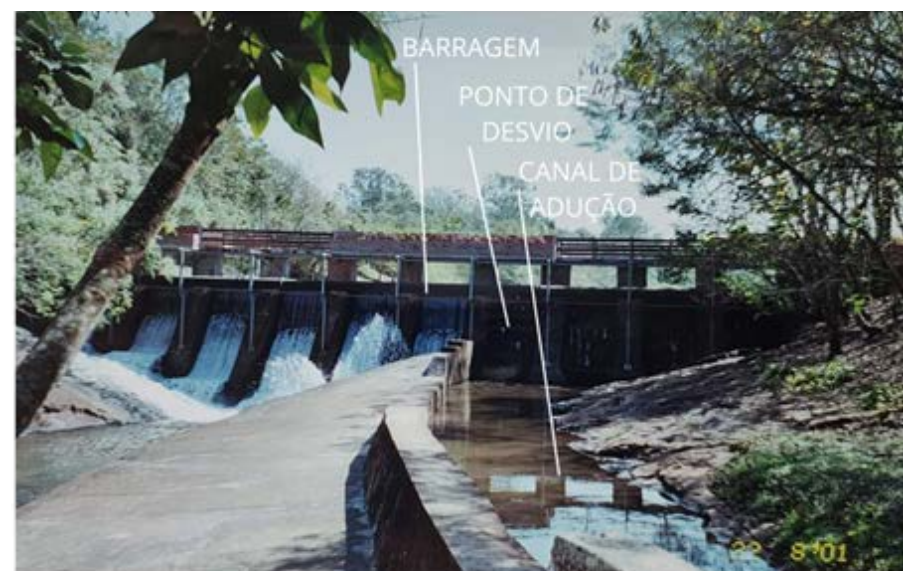
Figura 16 – Canal de adução chegando na barragem da Usina do salto do Cambezinho, 2001

A **barragem** foi construída em concreto para manter o nível do Ribeirão Cambé e controlar o excesso de água. Além disso, junto à estrutura da barragem foi inserido o **ponto de desvio** do córrego, segundo José Fernando Mangili Jr. (2025). Esse ponto é conhecido como “tomada de água” na Usina, e ocorre numa comporta lateral na própria barragem que direciona a água para o canal de adução [Fig. 16]. O **canal de adução** direciona a água da barragem para as outras estruturas em direção à casa de máquinas.

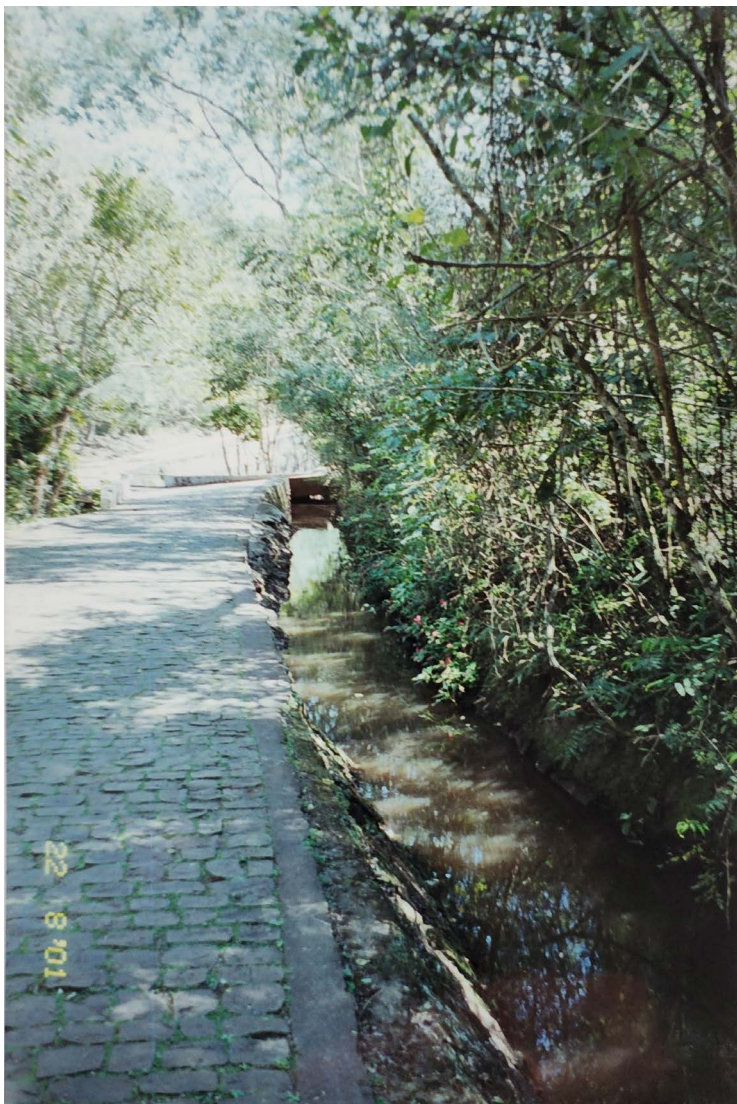
Figura 17 – Canal de adução, 2001

Na Usina do salto do Cambezinho, o canal de adução é uma estrutura de desenho em corte trapezoidal, com a face inferior menor que a borda superior e sem cobertura, ficando assim exposto a céu aberto. Parte dele foi revestida com concreto [Fig. 17], enquanto outra parte permanece escavada diretamente no solo (Luporini, 2024). Trata-se de um “Sistema aberto livre por canal de baixa profundidade trapezoidal (predominância do trajeto)” (Mangili Jr.; Mariottoni; Barbosa, 2015).

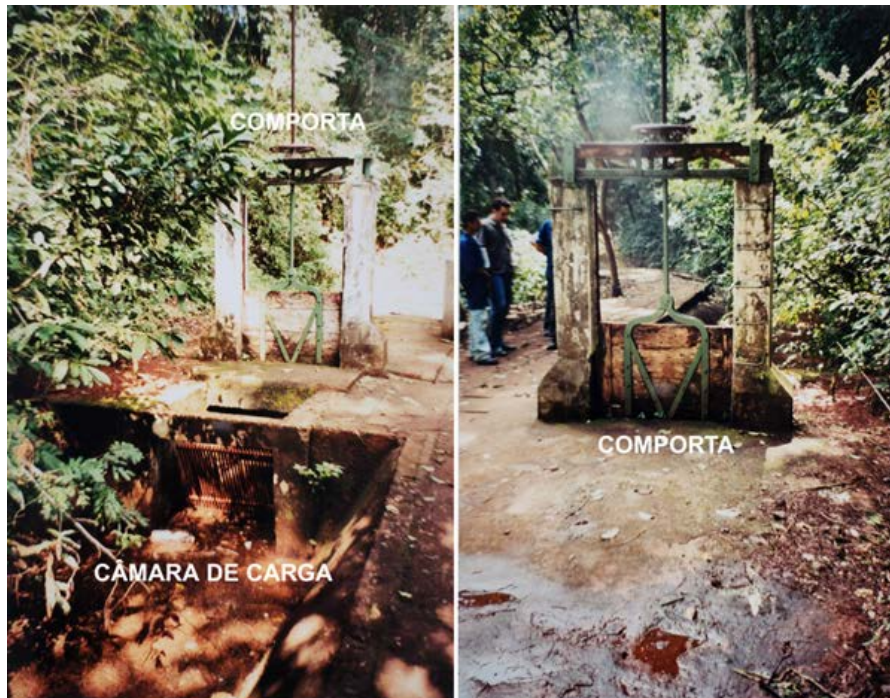
Figura 18 – Câmara de carga e comporta, 2001

O **canal de adução** aproveita o desnível do terreno para deslocar a água para a estrutura da **câmara de carga** [Fig. 18]. No trajeto entre a barragem e a câmara de carga na Usina, não foram encontrados sistemas similares ao **registro de parada**, que seria um dispositivo para interromper o fluxo de água em parte da canalização para manutenções. No entanto, no final do canal de adução, a câmara de carga, que é uma área de reservatório de água ao ar livre, antes da comporta que conduz a água para o conduto forçado, tem também outra comporta no seu início. Sendo assim, segundo Mangili Jr. (2025), esse reservatório final, antes do conduto forçado, pode fazer a função tanto de registro de parada quanto de câmara de carga na Usina. A comporta é toda em madeira e com técnica construtiva característica das décadas de 1950 e 1960, também com rosca sem fim (na atualidade, não se usam mais comportas em madeira).

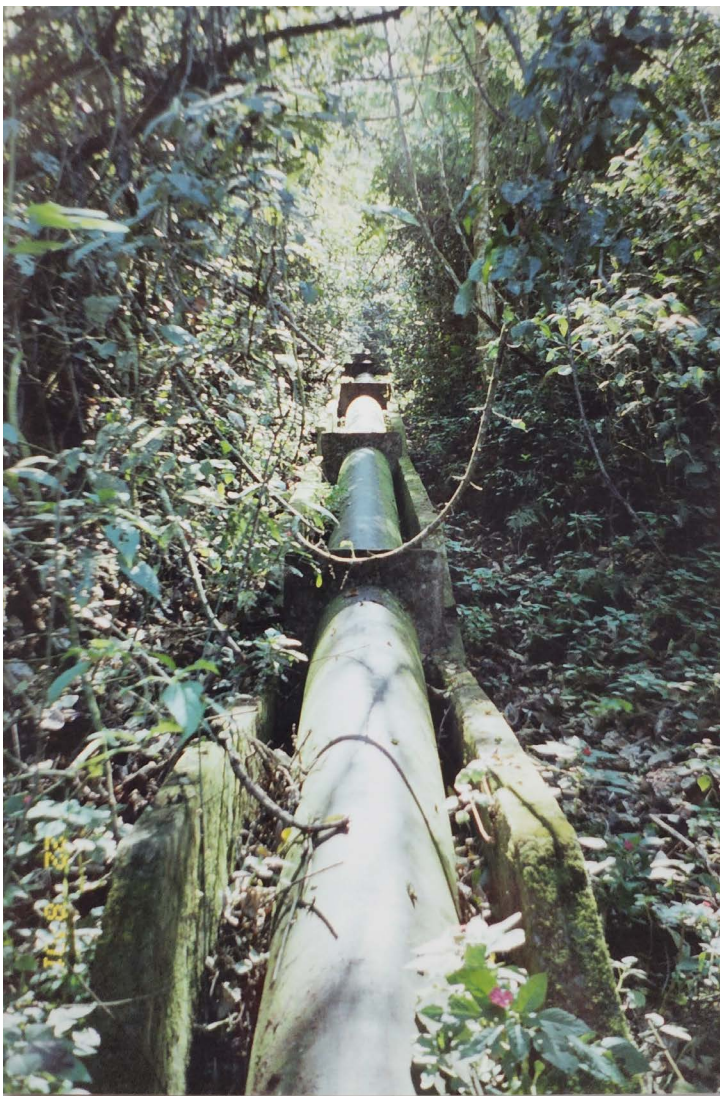
Figura 19 – Conduto forçado, 2001

A adução final da Usina era realizada por meio de **conduto forçado** [Fig. 19] com “cerca de 60 metros de trajeto” (Mangili Jr.; Mariottoni; Barbosa, 2015). O **conduto forçado** é a tubulação responsável por transportar a água sob pressão da câmara de carga até a turbina (Blum; Jung; Fernandez, 2021). Mangili Jr. (2025) analisou a engenharia do sistema

de adução da Usina, composto pelo canal trapezoidal e pelo conduto forçado que levava a água da represa até a turbina, destacando a precisão do traçado topográfico. Ele comparou a solução adotada aos aquedutos romanos, pelo uso da gravidade no transporte da água através do canal de adução até a comporta: ao ser aberta, esta permitia o escoamento pelo conduto forçado até a casa de máquinas.

O **conduito forçado** chega no edifício da casa de máquinas pela parede lateral direita. A água captada pela barragem escoava por gravidade pelo canal de adução até a comporta, que regula sua entrada no sistema. Ao ser aberta, a comporta libera o fluxo para o conduito forçado, que conduz a água por um desnível até a **casa de máquinas**.

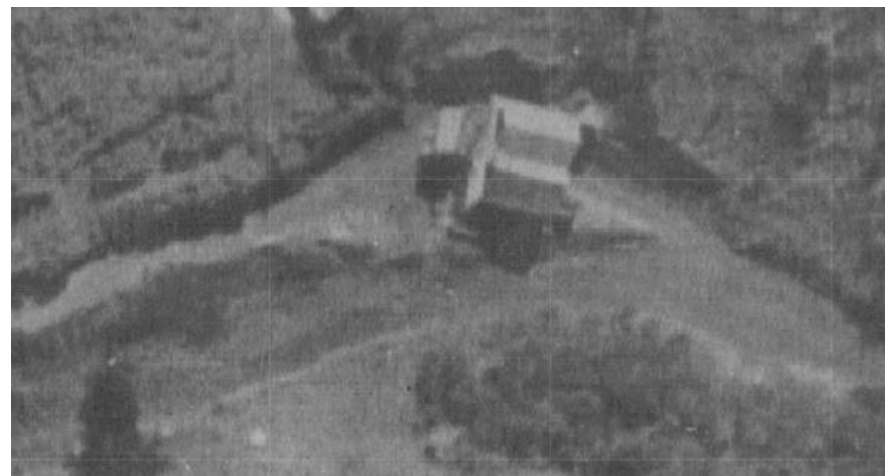
Figura 21 – Aerofotografia, 1949

Posteriormente, foi executada a ampliação com a construção de uma segunda cobertura, nos mesmos moldes da primeira, resultando em uma cobertura principal em quatro águas, e após foi acrescentado um pequeno volume na fachada principal, com cobertura em continuidade ao beiral mais baixo da fachada lateral esquerda. Essas inserções podem ser observadas na aerofoto realizada em 1949, que apresenta o complexo da Usina em funcionamento [Fig. 21 e 22].

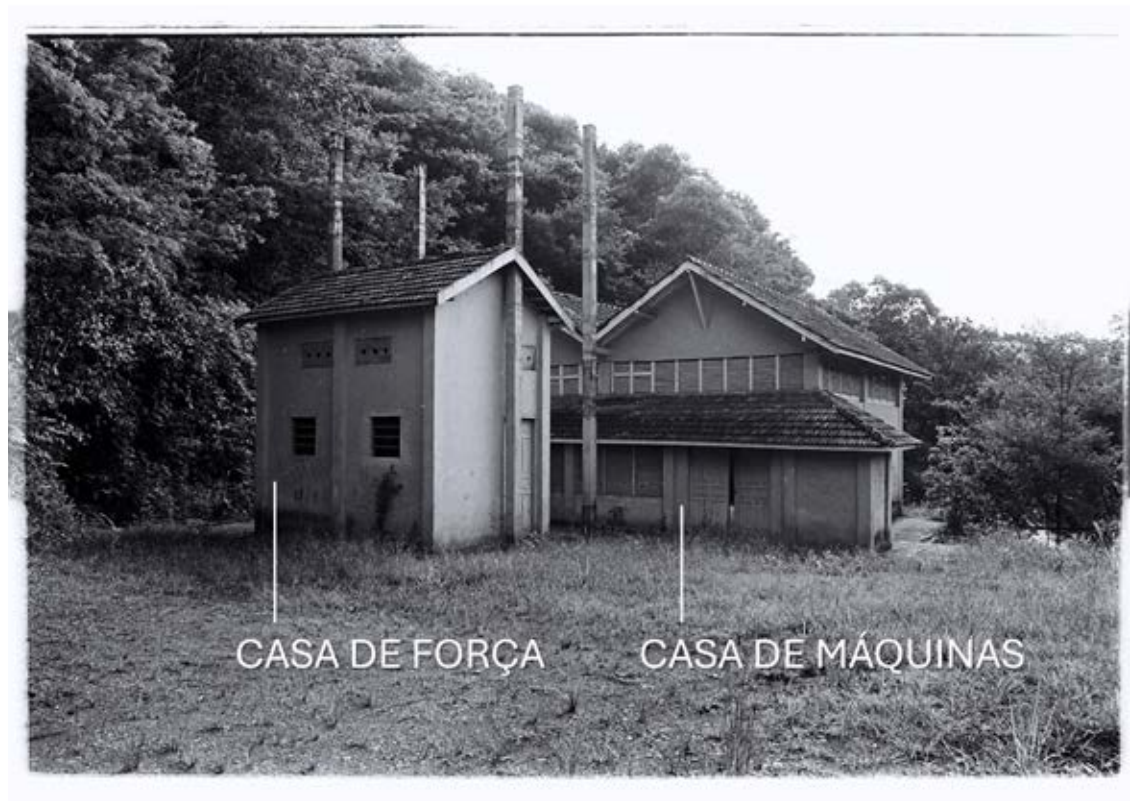
Figura 23 – Casa de máquinas da Usina do salto do Cambezinho, [198-]

A energia gerada na casa de máquinas ia para outro edifício chamado casa de força (hoje inexistente), no qual havia os transformadores de tensão e as proteções formadas por disjuntores e chave seccionadora, que por fim distribui a energia através de uma rede elétrica trifásica com dois ramais (Mangili Jr., 2025). Uma imagem da década de 1980 mostra o edifício da casa de força na frente da casa de máquinas [Fig. 23].

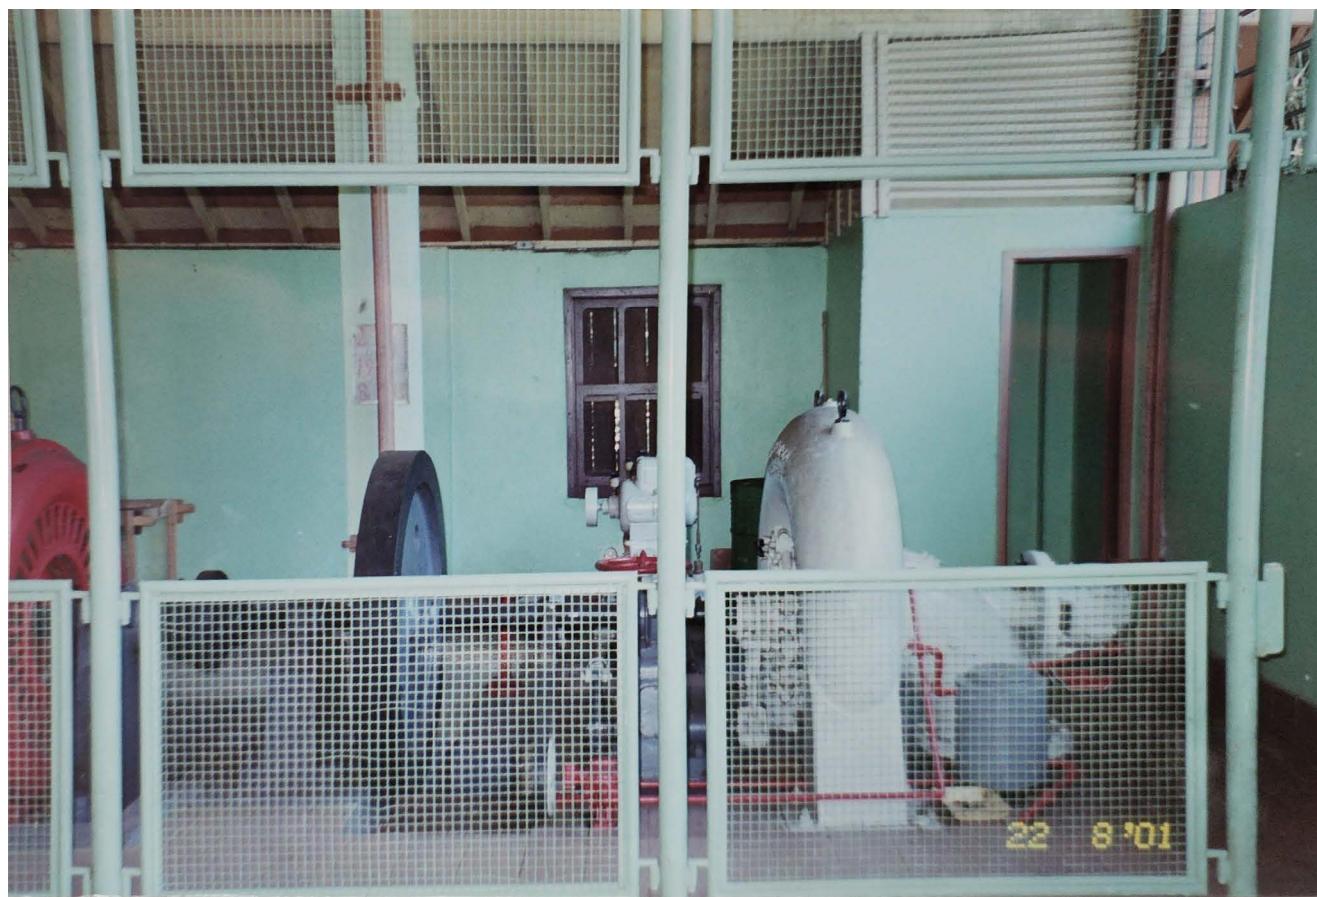
Figura 25 – Turbina (máquina cinza), 2001

Ainda, dentro da casa de máquinas, ficam os maquinários utilizados para gerar energia, chamados de **Conjunto Gerador** [Fig. 24], composto por turbina, volante de inércia, gerador síncrono e excitatriz. O conjunto inteiro tem características construtivas que remontam à técnica construtiva das primeiras PCHs do Brasil, entre 1889 e 1940 (Mangili Jr., 2025) e estima-se que tenha sido trazido a Londrina de trem.

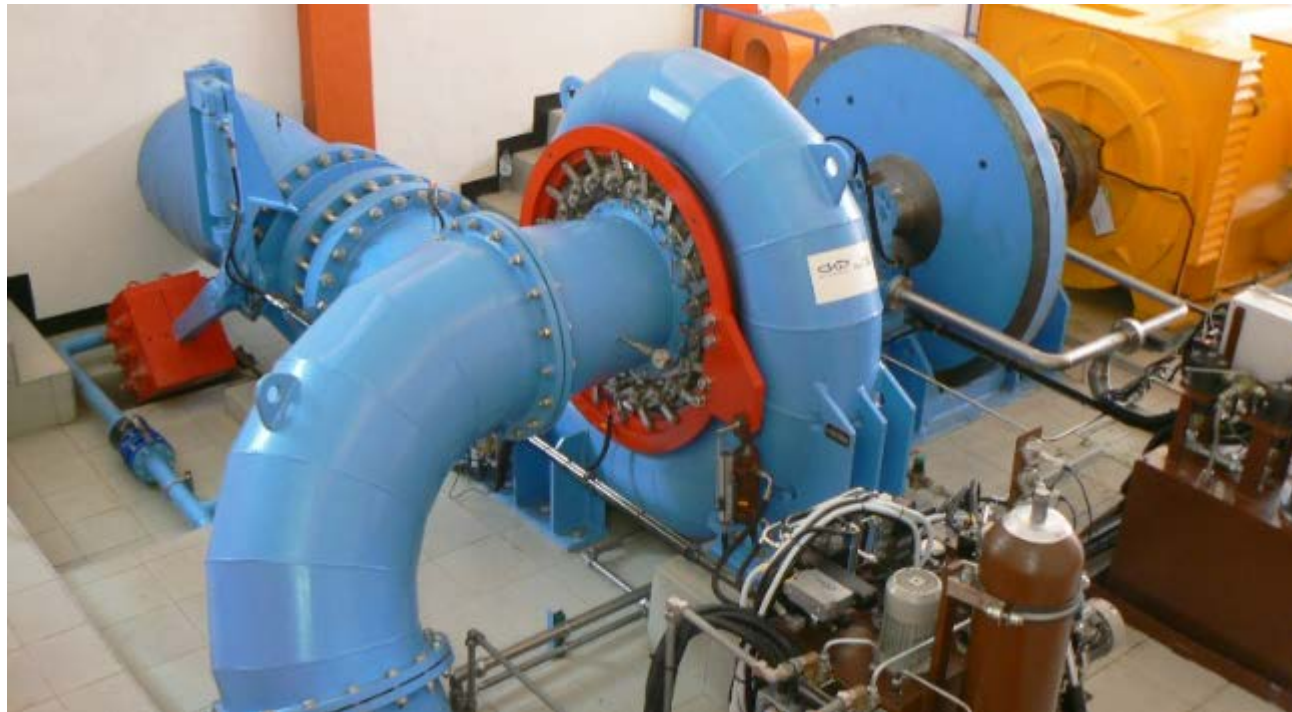
Figura 26 – Exemplo de turbina Francis

A turbina presente na Usina aparenta ser uma turbina conhecida como Francis [Fig. 26], pois sua carcaça apresenta o formato em espiral, uma característica marcante desse tipo de turbina. Esse formato permite a distribuição uniforme da água ao redor do rotor, favorecendo seu desempenho hidráulico (Sosnoski, 2015). As turbinas Francis operam com fluxo de entrada radial e saída axial (Sosnoski, 2015), condizente com a máquina existente na Usina, onde se observa claramente a saída axial, enquanto a entrada radial encontra-se soterrada (outras imagens serão apresentadas no capítulo seguinte).

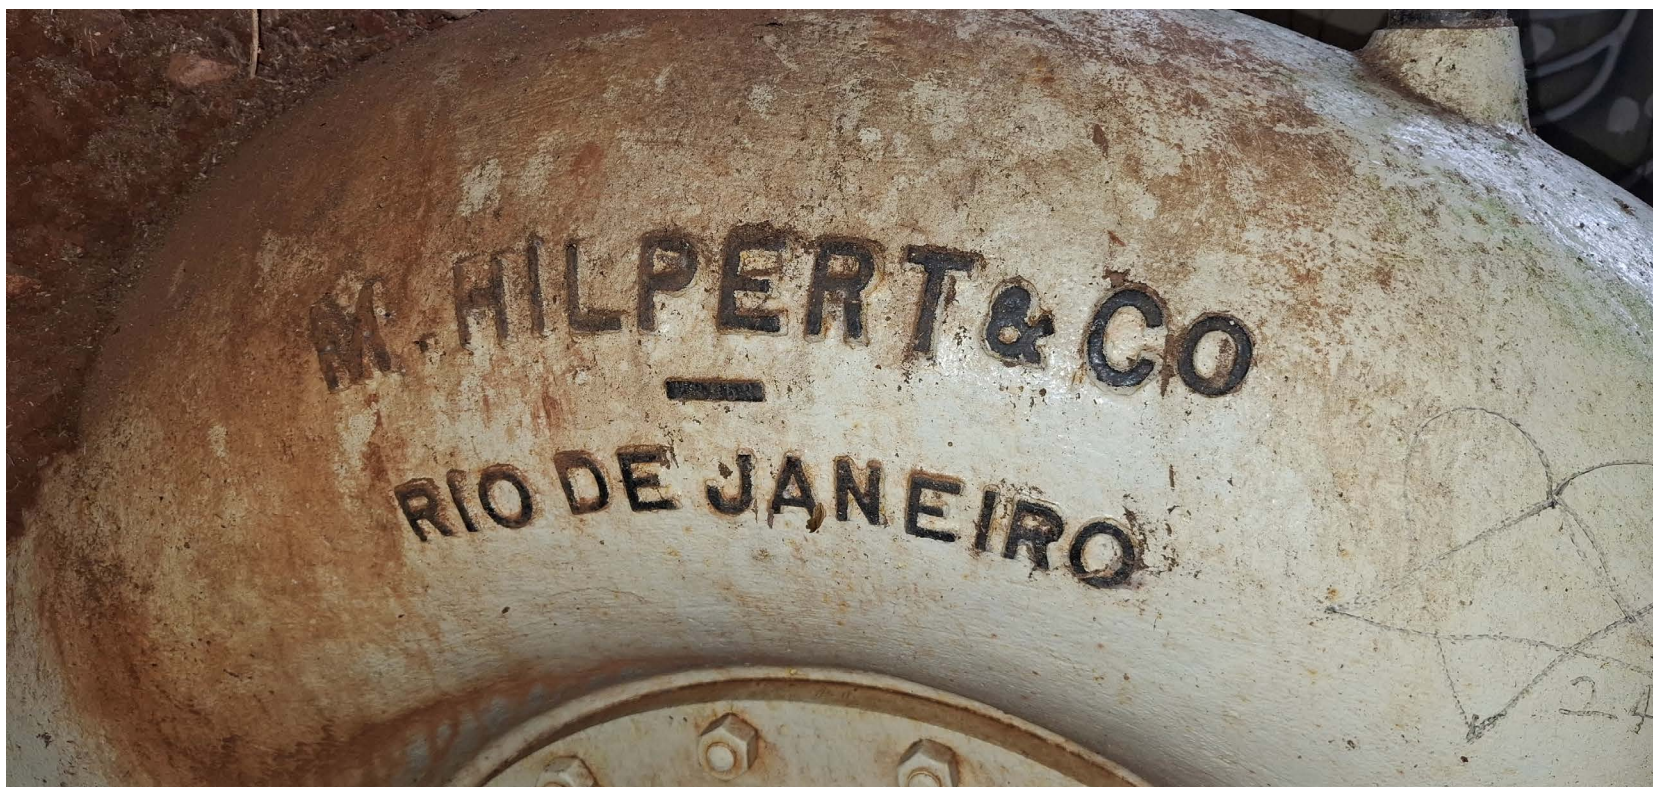
Figura 27 – Turbina da Usina do salto do Cambezinho, detalhe

Segundo Luporini (2024), a turbina da Usina do salto do Cambezinho foi fabricada no Brasil. Mangili Jr. confirma que a fabricação é da empresa alemã M Hilpert & Co., situada no Rio de Janeiro, cuja atuação no país fazia parte do programa de exportação de tecnologia alemã, após a Primeira Guerra (Mangili Jr., 2025). A marca pode ser observada na própria turbina [Fig. 27]. O equipamento foi acoplado mecanicamente no mesmo eixo do gerador. A instalação era um sistema clássico que já não existe mais, composto por fios e barramentos de cobre, que mais tarde foram substituídos por sistemas digitais de medição (Luporini, 2024).

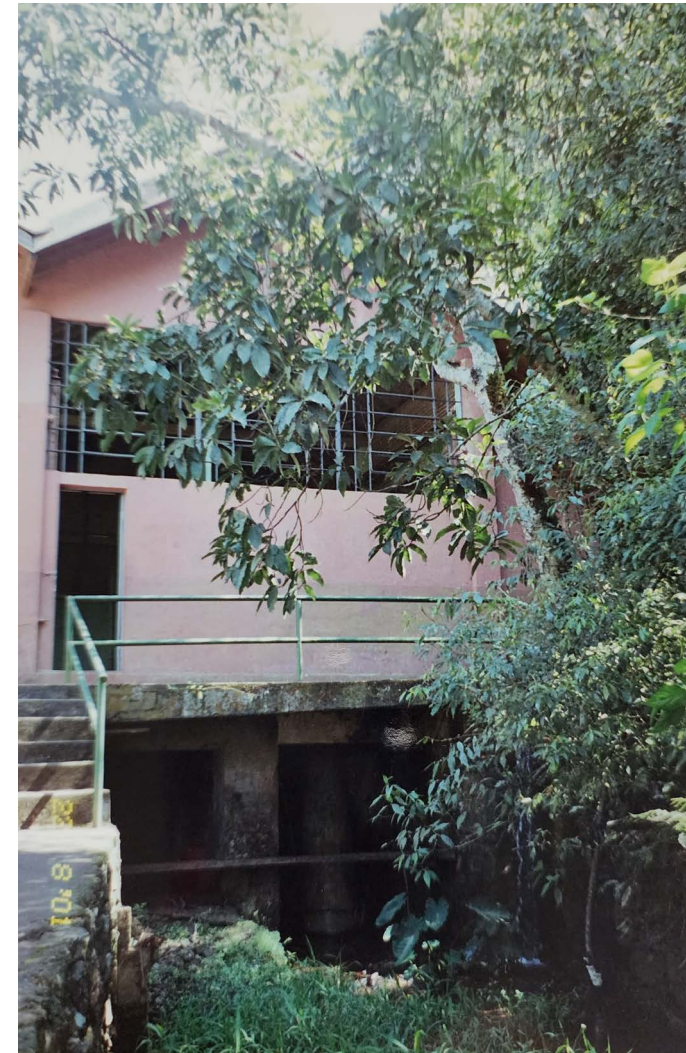
Figura 28 – Fachada posterior da casa de máquinas onde havia o canal de fuga abaixo, 2001

Debaixo da estrutura do gerador fica um pequeno fosso para manutenção e acoplado a ele havia a **excitatriz**: uma máquina menor, responsável por fornecer a corrente de excitação necessária para o funcionamento do gerador síncrono (Mangili Jr., 2025). Por fim, após passar pela turbina, a água retorna ao curso d'água por meio de um **canal de fuga** [Fig. 28] (Blum; Jung; Fernandez, 2021).

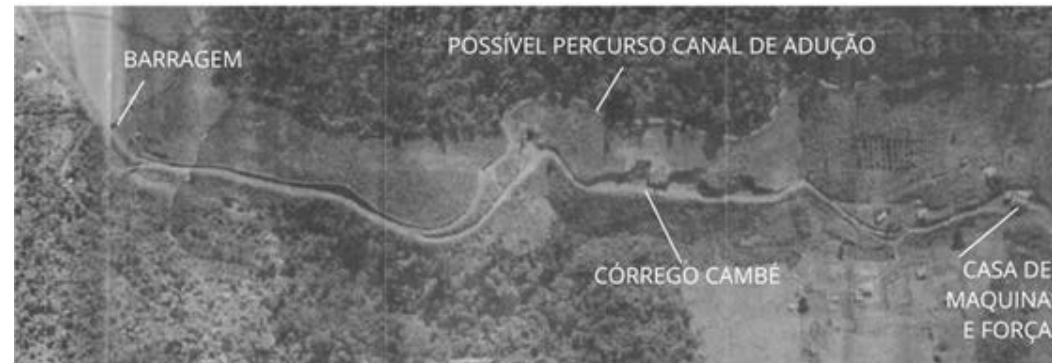
Figura 31 – Caminhos da Usina do salto do Cambezinho, 1949

Além do Conjunto Civil e do Conjunto Gerador, é importante destacar os caminhos que acompanham a Usina e que atualmente são trilhas remanescentes. Dois percursos podem ser identificados nas aerofotos de 1949, partindo da barragem há um percurso que se divide em dois: um superior, que acompanha o canal de adução; e um percurso inferior, que acompanha o córrego Cambé, e que dá acesso à casa de máquinas. Além disso, próximo à casa de máquinas, também observa-se uma série de edifícios menores, que não foi possível identificar seus usos [Fig. 31]. Os dois caminhos são atualmente denominados trilha da Cotia (superior) e trilha da Cuíca (inferior).

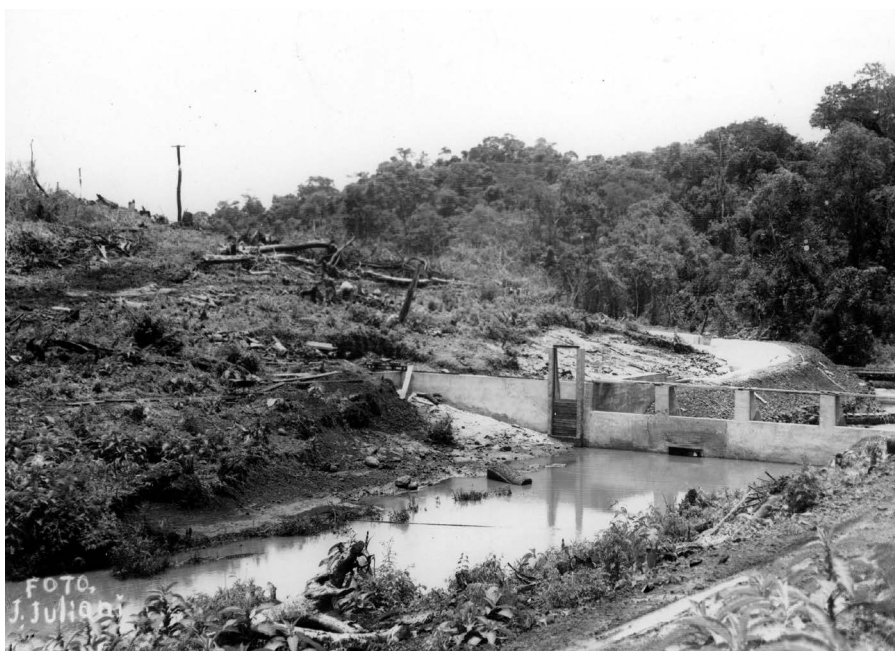
Figura 38 – Barragem da Usina do salto do Cambezinho, [193-]

Duas fotos do acervo do fotógrafo José Juliani, identificadas como da década de 1930, mostram o início das obras. A primeira imagem apresenta a configuração inicial da barragem em concreto [Fig. 38]. Ressalta-se que o cimento destinado à obra foi entregue em 3 de setembro de 1938, conforme indicado na reportagem anteriormente mencionada. À época, o uso de cimento em construções na cidade de Londrina era ainda

incipiente, sendo predominante a utilização de madeira, o que evidencia o caráter pioneiro da adoção dessa técnica. Ademais, no contexto brasileiro daquele período, o emprego do concreto em edificações modernas encontrava-se em fase embrionária, com os primeiros projetos arquitetônicos sendo implementados. Tal fato realça a relevância da opção por técnicas construtivas modernas na execução da barragem.

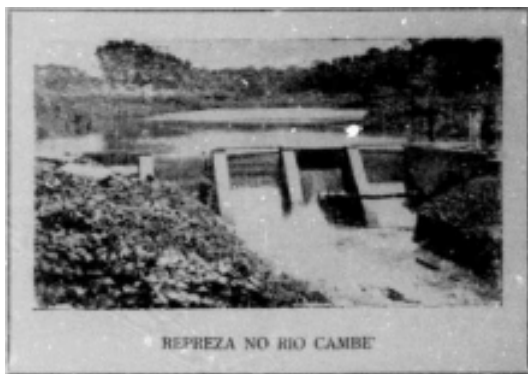
Figura 41 – Barragem da Usina do salto do Cambezinho na reportagem do *Jornal Paraná-Norte*, 1º de janeiro de 1940

Nessa reportagem, três fotos mostram as instalações da Usina. Pode-se observar a barragem já finalizada [Fig. 41], em que a estrutura principal em concreto responsável por regular o nível do rio é composta por aproximadamente quatro colunas centrais, além das colunas laterais, com cinco caídas de água. A configuração apresentada difere visivelmente de registros fotográficos posteriores, não sendo possível afirmar com precisão se essas divergências decorrem de modificações estruturais realizadas ao longo do tempo ou apenas do ângulo de captação da imagem. Também não é possível observar com clareza o ponto de desvio e o canal de adução.

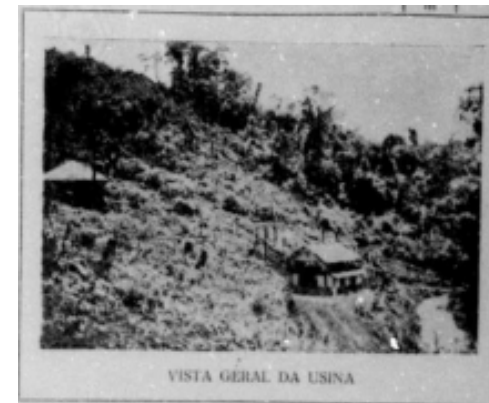
Figura 42 – Vista geral da Usina do salto do Cambezinho na reportagem do *Jornal Paraná-Norte*, 1º de janeiro de 1940

Na segunda imagem, da vista geral da Usina [Fig. 42], pode-se observar um edifício ao pé do morro com duas águas e um segundo telhado de uma água voltado para o córrego. Nessa imagem, não é possível ver o outro telhado de uma água que estava voltada ao morro.

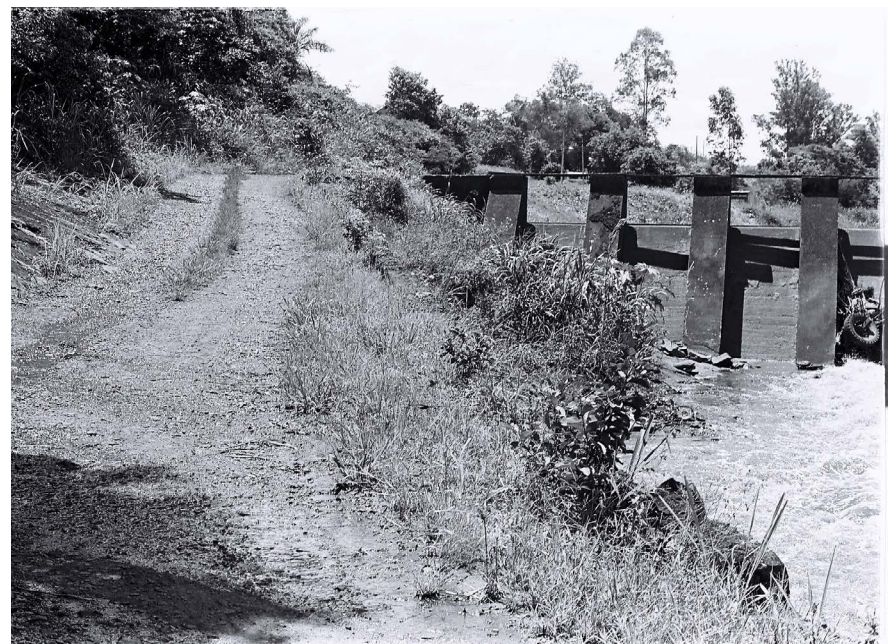
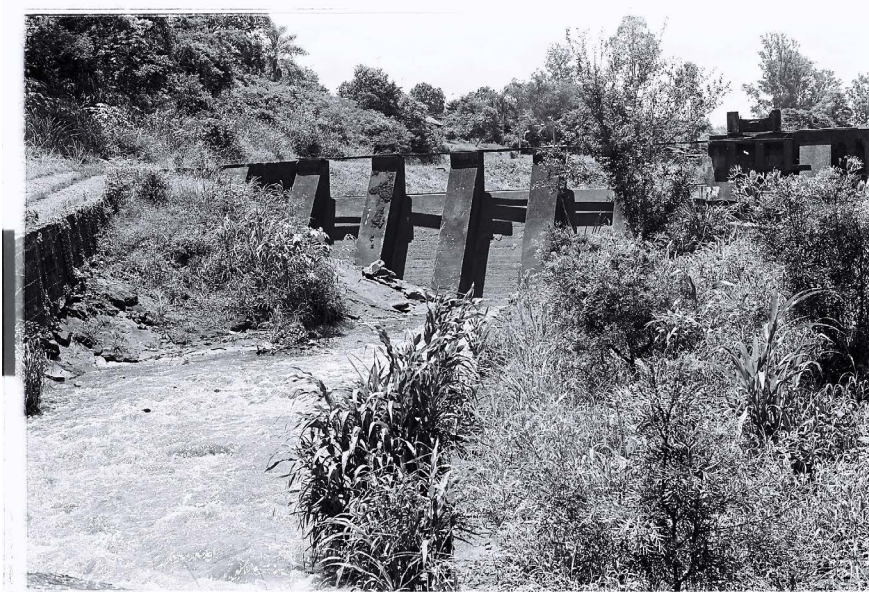
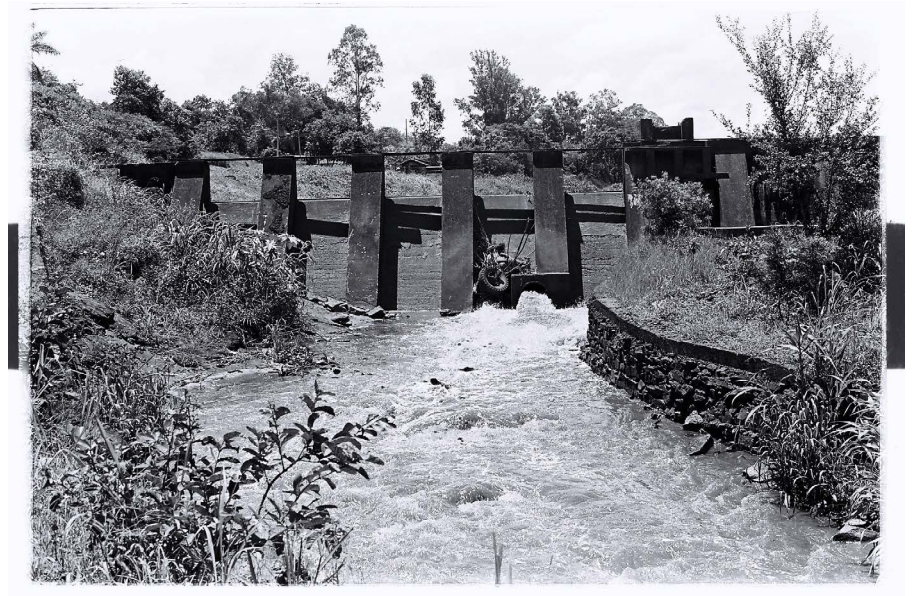
As fotos da barragem, possivelmente de 1985, apresentam características similares às imagens de 1983. Na parte superior das colunas, há uma travessa horizontal conectando toda a extensão da barragem. Além disso, essas são as primeiras imagens em que é possível ver parcialmente a área elevada da porta de desvio que direciona a água para o canal da adução, na extremidade direita da foto.

Em julho de 1983, o então prefeito Wilson Moreira, com um grupo de assessores, fez uma visita ao espaço para avaliar a viabilidade da criação de um parque aberto à população. Outras diversas fotografias são datadas do meio da década de 1980, e é possível observar nelas os outros espaços da Usina, como a barragem e as trilhas [Fig. 46 a 52].

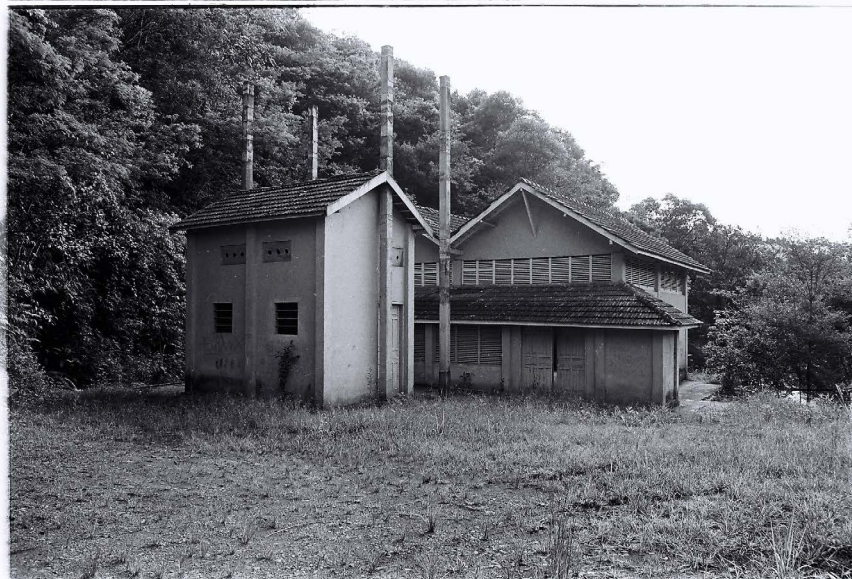
Figura 53 – Casa de máquinas da Usina do salto do Cambezinho, [1985]

Em outra foto, pode ser observada a casa de máquinas e a casa de força da Usina. Essa é a única imagem em que aparecem os dois edifícios [Fig. 53]. O volume de duas águas com pé-direito alto, segundo Mangili Jr. (2025), poderia ter sido executado no final da década de 1970 e início da década de 1980, a julgar pelo tipo de porta e esquadria, característico da construção de serralherias desse período; mas as portas metálicas foram construídas nos anos subsequentes, já que as imagens da década de 1980 ainda mostram as esquadrias em madeira. Sobre o telhado mais baixo de uma água, há a presença de uma porta de duas folhas e mais aberturas com venezianas de madeira.

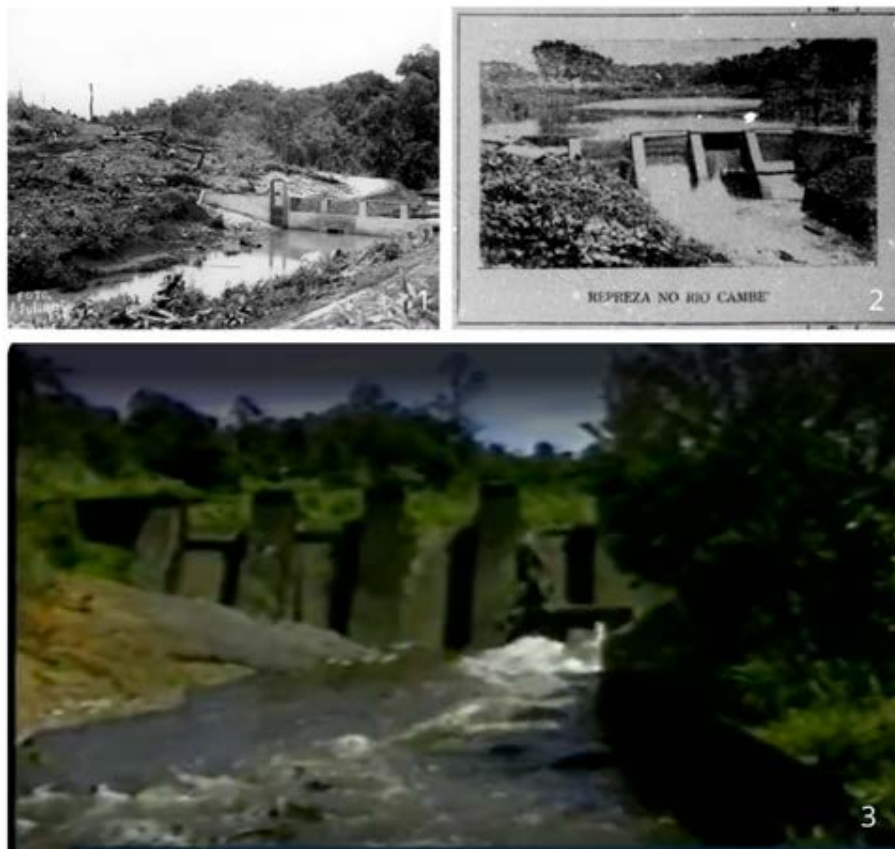
Figura 54 – Barragem da Usina do salto do Cambezinho, comparação [193-], 1940 e 1983

João Baptista Bortolotti (2007, p. 136) afirma que, após o decreto de doação, foi restaurada a barragem existente da antiga usina, assim como as trilhas que direcionavam a casa de máquinas. Segundo o portal de notícias G1, uma antiga reportagem de 1983 relatava o início do projeto de construção do Parque (Parque [...], 2022). Nela é possível observar uma imagem da barragem; em comparação com imagens anteriores, das décadas de 1930 e 1940, as colunas parecem mais largas e elevadas que a estrutura inicial, podendo se tratar da obra já executada [Fig. 54].

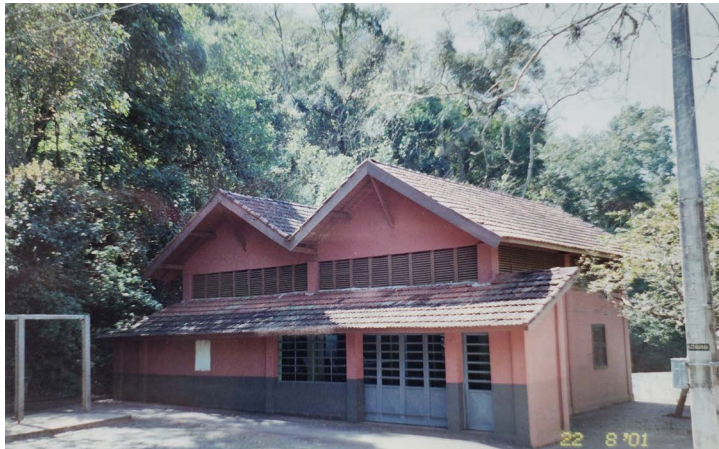
Figura 56 – Fachada principal da casa de máquinas, 2001

As imagens registradas em 2001 [Fig. 56 e 57] mostram a casa de máquinas em bom estado de conservação. A edificação apresentava pintura preservada, telhado com cobertura cerâmica com telha francesa íntegra e esquadrias metálicas sem sinais aparentes de degradação. É possível observar que a porta e as aberturas em madeira, presentes até a década de 1980, foram substituídas por estruturas metálicas. Além disso, no canto direito foi acrescentada uma porta metálica menor. Na vista frontal, foi mantida a volumetria característica com duas coberturas de duas águas e a ventilação superior por venezianas de madeira.

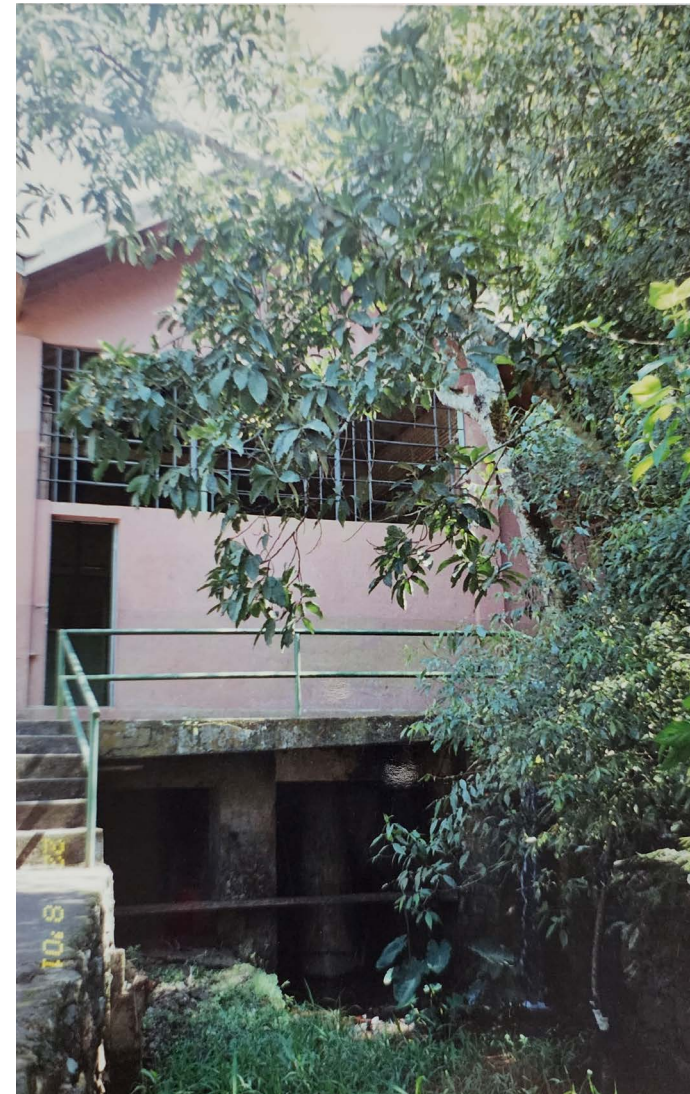
Figura 57 – Fachada posterior da casa de máquinas, 2001

Já na parte posterior, voltada para o Ribeirão Cambé, a estrutura elevada sobre pilares mantinha-se estável, permitindo o acesso à área inferior. Os guarda-corpos metálicos também estavam preservados, evidenciando que, à época, o local ainda mantinha suas funções estruturais e formais de quando a Usina estava em funcionamento.

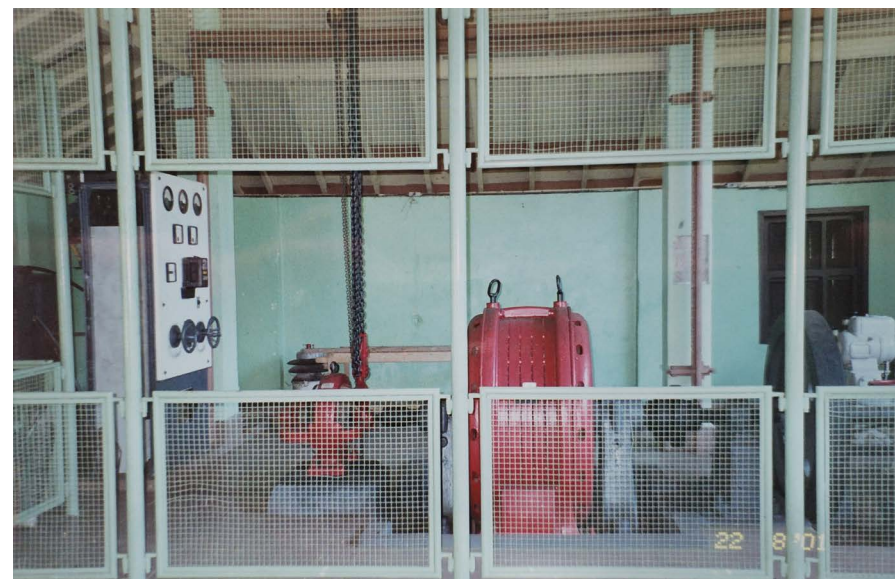
Figura 60 – Conjunto de máquinas original, 2001

Atrás do Conjunto Gerador é possível observar uma das faces laterais voltadas ao morro, com um telhado mais baixo de uma água e uma janela em guilhotina [Fig. 60]. A parede está pintada de verde-claro e apresenta um cômodo menor próximo à face dos fundos, acessado por uma porta. As paredes são similares aos encontrados na imagem de 1940, apenas com alterações no acréscimo de um fechamento superior em cima das paredes em veneziana de madeira.
