USINA DO SALTO DO CAMBEZINHO NO PARQUE ARTHUR THOMAS

**ESTUDO TÉCNICO DE SUBSÍDIO À DELIBERAÇÃO DE INSERÇÃO NA
LISTAGEM DE INTERESSE PATRIMONIAL E RECOMENDAÇÃO PARA
SALVAGUARDA DA USINA DO SALTO DO CAMBEZINHO NO PARQUE
ARTHUR THOMAS**

Estudos Patrimoniais II n. 5

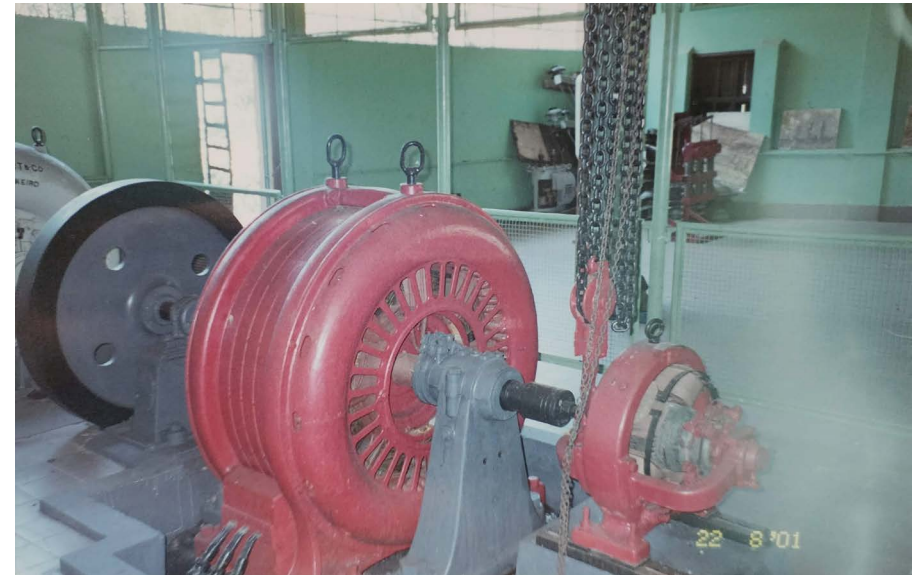
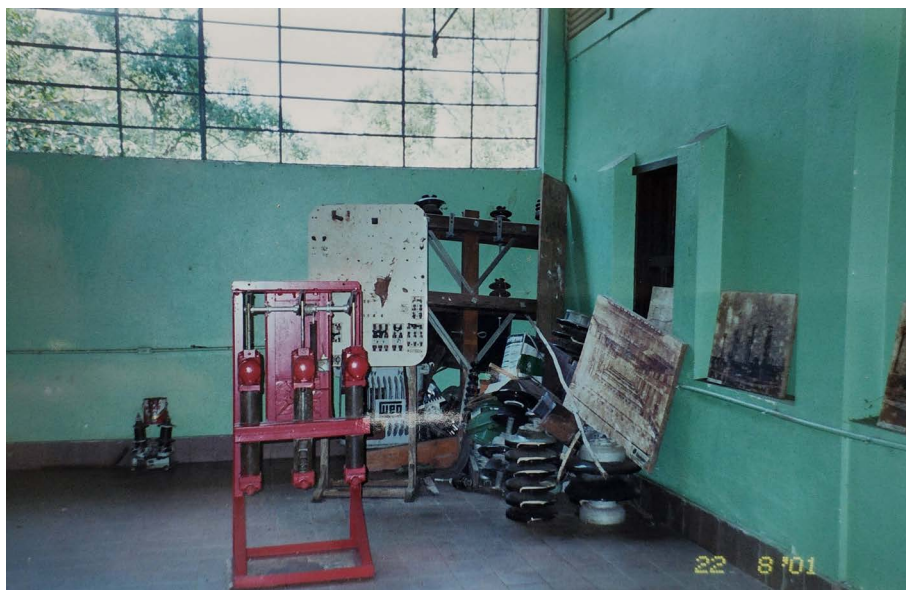
As imagens apresentam um gradeamento ao redor do Conjunto Gerador e vestígios do restante do salão que envolve o volume com duas águas próximo ao córrego. Segundo Mangili Jr. (2025), essa parte da casa de máquinas era destinada para o operador manusear equipamentos de manutenção. No canto do salão existem alguns maquinários antigos, mas diferentes dos que aparecem na imagem de 1940; são equipamentos que faziam parte da casa de força, como um dos primeiros disjuntores utilizados para conectar a rede com proteção, poste com cruzetas (Mangili Jr., 2025). Um grande pano envidraçado marca a parede dos fundos, assim como uma porta que dá acesso à área externa do edifício [Fig. 61 e 62].

As imagens também mostram a estrutura interna do edifício com as venezianas de madeira na parte superior da fachada, estrutura do telhado em madeira pintada de branco com a presença de forro em madeira da mesma cor. As paredes estão pintadas de verde-claro e o chão apresenta um piso que se assemelha a lajotas quadradas vermelhas. Duas janelas estão voltadas ao córrego na face lateral do edifício, marcadas internamente com janela guilhotina em vidro e externamente

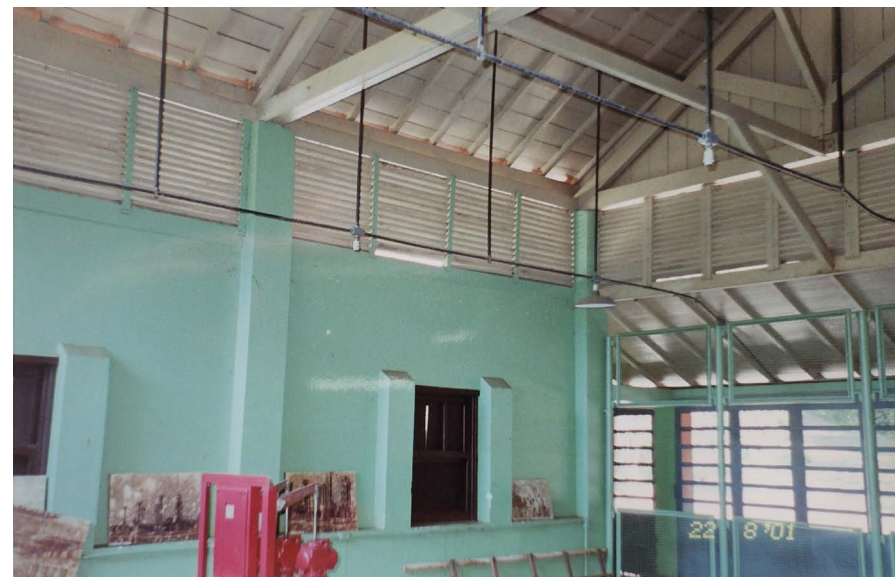
Figura 63 – Área interna da casa de máquinas, 2001

com guilhotina em madeira. Na parte frontal, há o acesso ao corredor que fica sob o telhado mais baixo da fachada [Fig. 63].

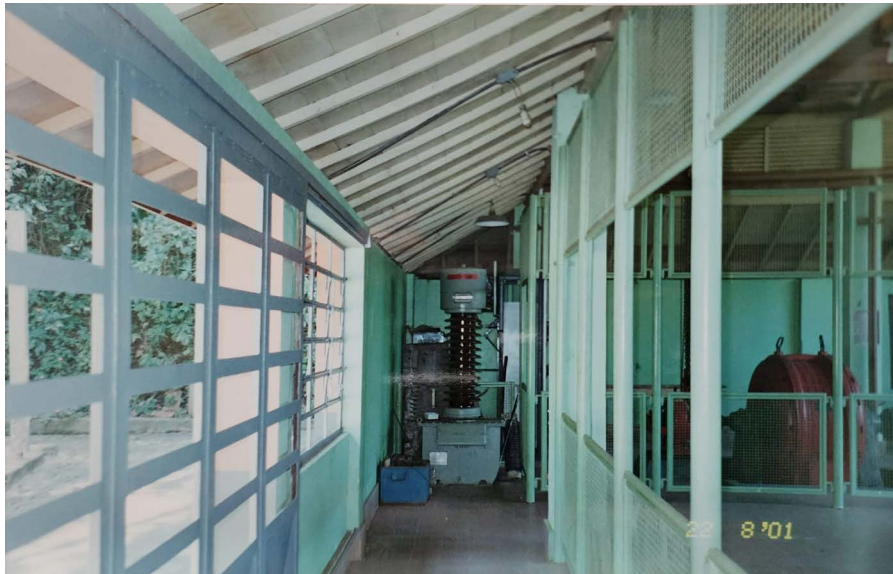
Figura 64 – Área interna da casa de máquinas, 2001

Debaixo do telhado mais baixo da fachada frontal, há novamente a presença do gradeamento, separando esse espaço da área com pé-direito mais alto. As aberturas envidraçadas de porta e janela marcam o acesso principal do edifício e, próximo ao Conjunto Gerador, aparecem outros equipamentos externos ao gradeamento, como um grande dispositivo do tipo disjuntor

que, segundo Mangili Jr. (2025), era mais moderno e não fazia parte da Usina [Fig. 64]. Novamente se percebe o caimento do telhado e o forro em madeira pintado de branco acompanhando o caimento, com as paredes pintadas em verde-claro. O piso apresenta similaridades com o encontrado no salão de pé-direito superior, mas não é possível confirmar completamente devido à qualidade da imagem.

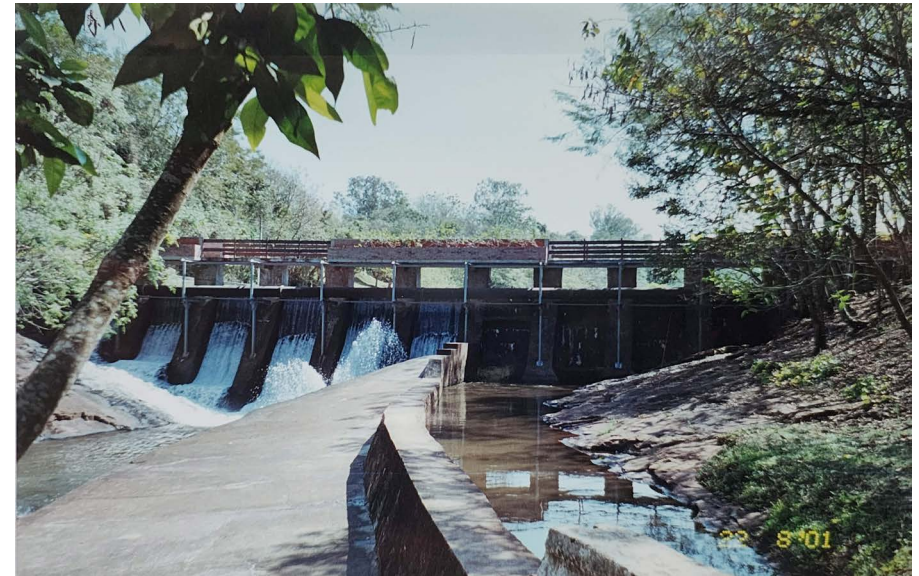
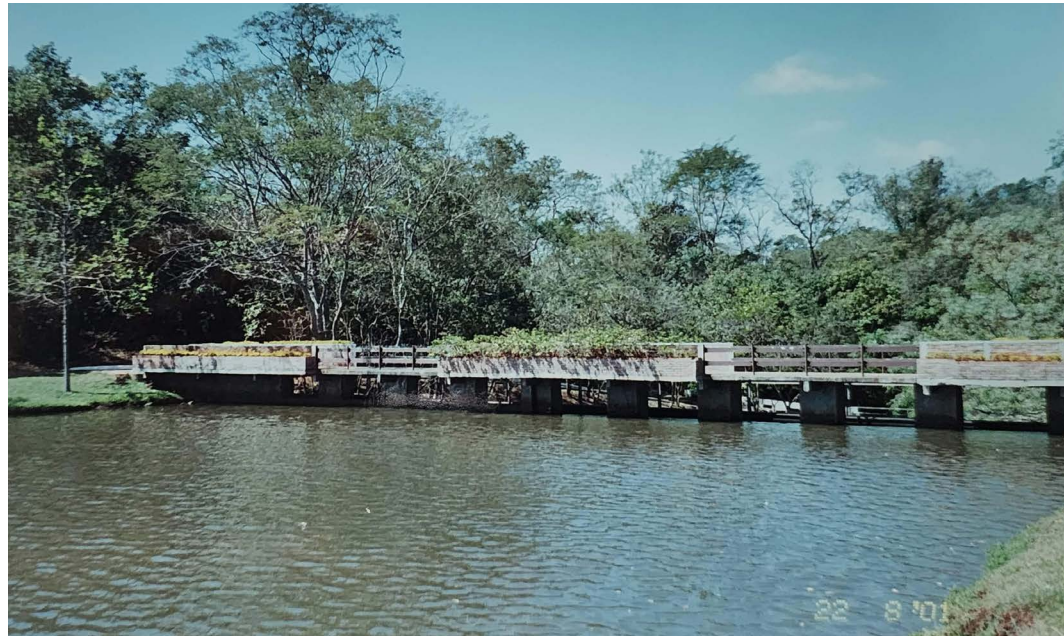
Além da casa de máquinas, as outras imagens realizadas em 2001 apresentam o restante do conjunto da Usina: barragem, canal de adução, câmara de carga e condução forçada. Nelas é possível observar melhores condições de manutenção dos espaços e a presença de floreiras, guarda-corpo em tábuas de madeira, o funcionamento como ponte e algumas estruturas metálicas acopladas ao conjunto para sustentar canos aéreos [Fig. 65 e 66].

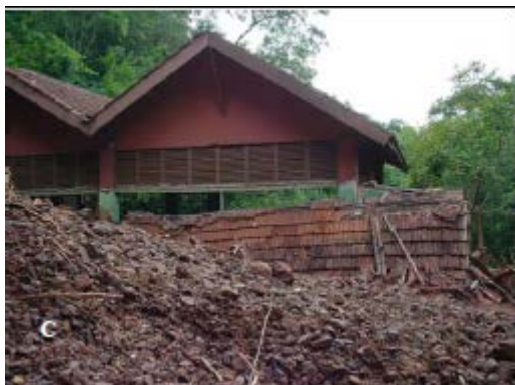
Figura 69 – Soterramento da Usina do salto do Cambezinho, 2004

Apesar da foto fazer referência ao ano de 2004, junto dela, o plano de manejo indicou que, naquele ano, houve um importante deslizamento próximo à casa de máquinas, que causou a destruição de uma de suas paredes. Outra imagem mostra a gravidade do soterramento: a terra cobre quase toda a estrutura frontal [Fig. 69].

Na foto do soterramento, é possível observar que a fachada superior estava pintada na cor vermelha, assim como se observa nas imagens de 2001. Portanto, a fachada superior em branco, como aparece na primeira foto da SEMA, indica que a foto seja anterior a 2001. Ainda em 2004, outra fotografia inserida no

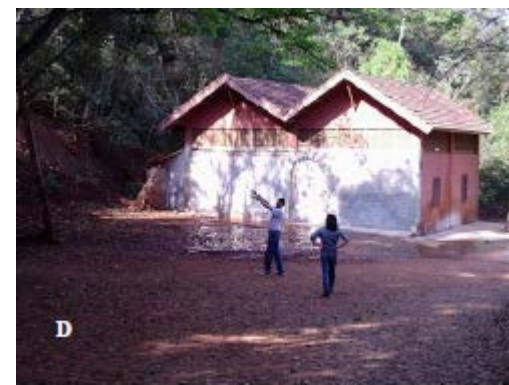
Figura 70 – Recuperação da Usina do salto do Cambezinho, 2004

plano de manejo mostra o espaço já recuperado e limpo [Fig. 70]. O telhado baixo frontal foi completamente perdido e, na recuperação, foi construída uma parede no fechamento lateral dos salões com pé-direito maior, onde antigamente existiam apenas gradeamentos baixos.

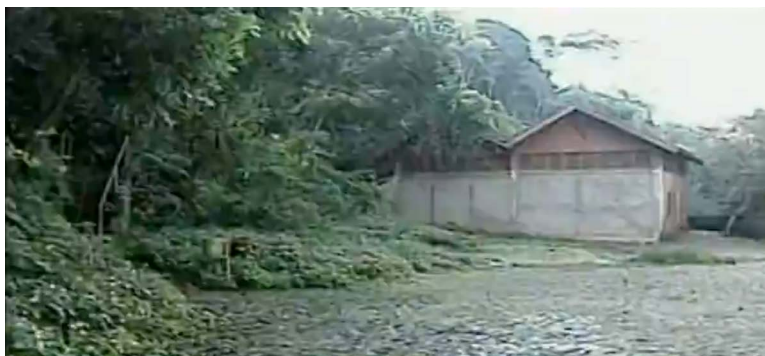
Figura 71 – Usina do salto do Cambezinho recuperada, 2008

Em 2022, uma reportagem da RPC divulgou uma imagem da casa de máquinas feita em 2008 que mostra a recuperação do edifício [Fig. 71]. Nela, observa-se a mata avançando na lateral da casa de máquinas ainda com a parede de tijolos feita em 2004. Ademais, Miriam P. Coradini (2008, p. 90) também publicou uma fotografia de 2008, onde identifica que o galpão

As imagens de 2008 mostram muitos indícios de uma importante falta de manutenção, mesmo após o soterramento em 2004: restos de terra e uma parede, possivelmente improvisada, assim como o avanço da mata, contribuíram para que o uso do edifício fosse cada vez mais descontinuado no início dos anos 2000. Coradini ainda reforça que:

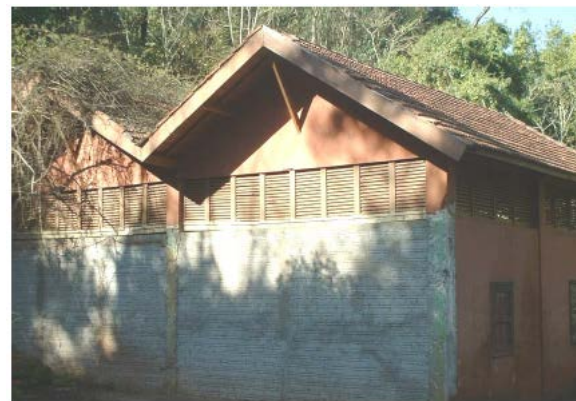
Figura 72 – Usina do salto do Cambezinho, 2008

da Usina foi reformado utilizando “tijolos de concreto sem qualquer tipo de acabamento” [Fig. 72]. Ainda que Coradini tenha se enganado a respeito dos tijolos de concreto (são tijolos cerâmicos), é possível observar a falta de acabamento na parede, assim como o avanço da mata sobre o telhado. Uma segunda fotografia publicada por Coradini, desta vez do interior da casa de máquina, mostra o Conjunto Gerador ainda com resíduos de terra, possivelmente decorrentes do soterramento de 2004, além da parede interna de tijolos cerâmicos também sem acabamento adequado [Fig. 73].

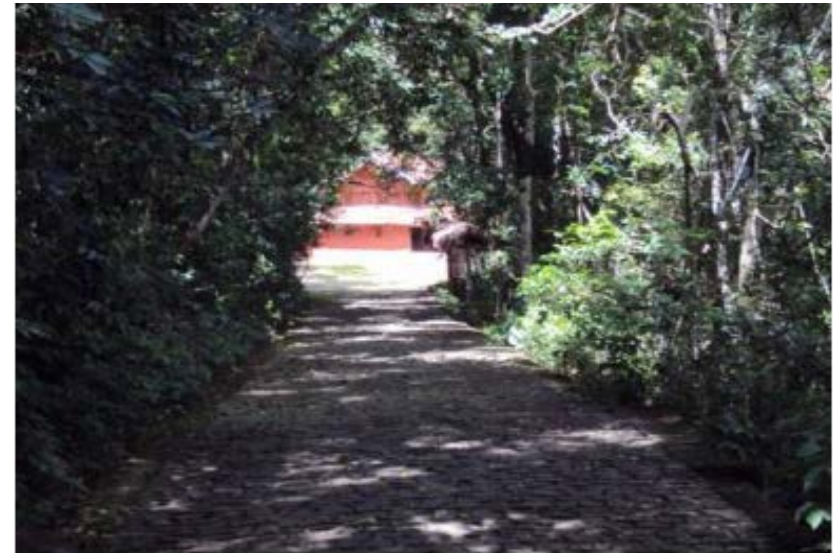
Figura 74 – Usina do salto do Cambezinho vista da trilha, 2009

Uma imagem de Paulo A. Correia, feita em 2009, mostra uma vista da Usina feita da trilha da Cuíca. Nela, se observa a trilha mais aberta e limpa e é possível visualizar novamente o beiral e uma porta na fachada. A parede improvisada de tijolos cerâmicos, vista entre 2004 e 2008, foi revestida e pintada [Fig. 74].

Provavelmente essa reforma, ocorrida entre 2008 e 2009, foi elaborada em resposta aos danos causados pelo deslizamento de terra de 2004. Em 2006, foi apresentado ao setor de Cadastro Imobiliário da prefeitura municipal um projeto arquitetônico referente à reforma da casa de máquinas [Fig. 75]. A prancha inclui planta baixa, fachadas, cortes, implantação e quadro de esquadrias, permitindo uma leitura da estrutura e das modificações propostas através da legenda existente, a demolir e a construir. O edifício retomaria as características de 2001 com

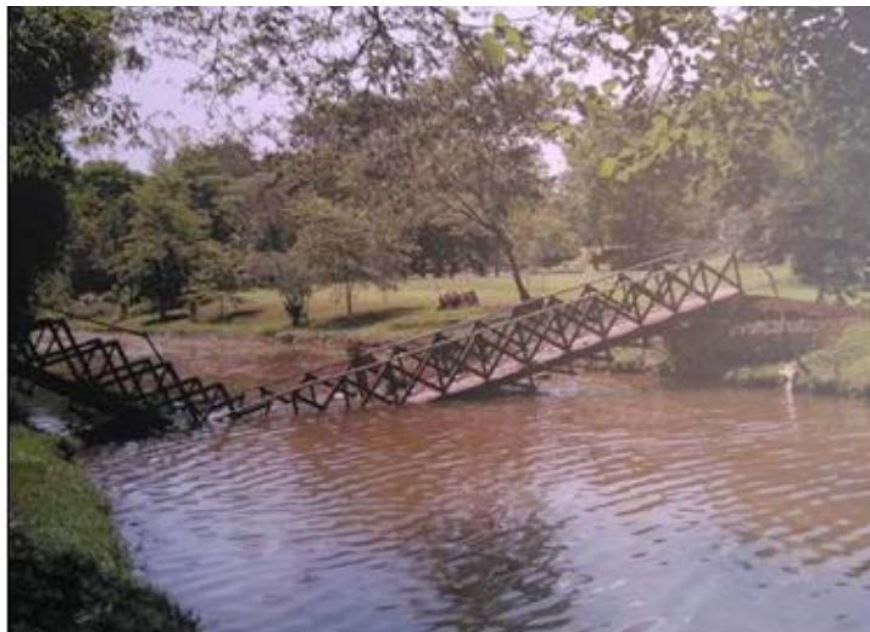
Figura 77 – Danos a ponte do lago no Parque Arthur Thomas, 2011

Sabe-se que as chuvas também impactaram o Parque Arthur Thomas. Segundo o relatório da Defesa Civil de Londrina indicou, a ponte do lago, no Parque, foi danificada e uma das pistas de caminhada, juntamente com as tubulações da área, que foram destruídas pela inundação [Fig. 77 e 78] (*apud* Vacario; Machado, 2019, p. 135).

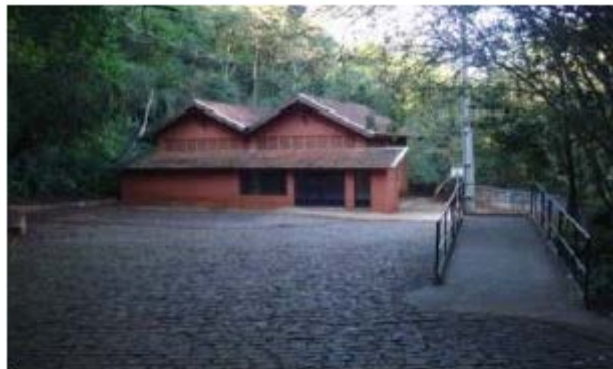
Figura 79 – Fachada principal da casa de máquinas, 2015

Em um registro de 2015 [Fig. 79], a casa de máquinas pode ser vista reconstituída, mantendo a mesma volumetria e características construtivas observadas em 2001. A pintura externa manteve o mesmo padrão, e o telhado de cerâmica aparece íntegro. As esquadrias estão visivelmente conservadas, assim como os elementos de ventilação superior. O entorno imediato, com pavimentação em paralelepípedos, aparece limpo e organizado, e observa-se à direita da imagem uma passarela ou rampa com guarda-corpos metálicos, também em bom estado. A imagem sugere que nesse período a edificação era objeto de algum nível de manutenção, preservando suas qualidades formais e estruturais.

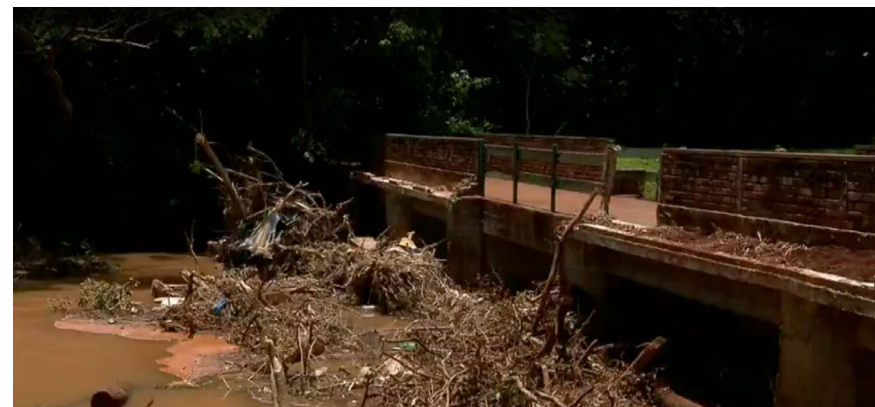
Outra reportagem do G1 resgatou vídeos dos estragos feitos pelas chuvas em 2016 na Usina [Fig. 81 a 83]. As imagens da barragem e da casa de máquinas mostram parte da estrutura danificada, em meio a muitos entulhos.

Figura 81 – Barragem da Usina do salto do Cambezinho danificada pelas chuvas, 2016

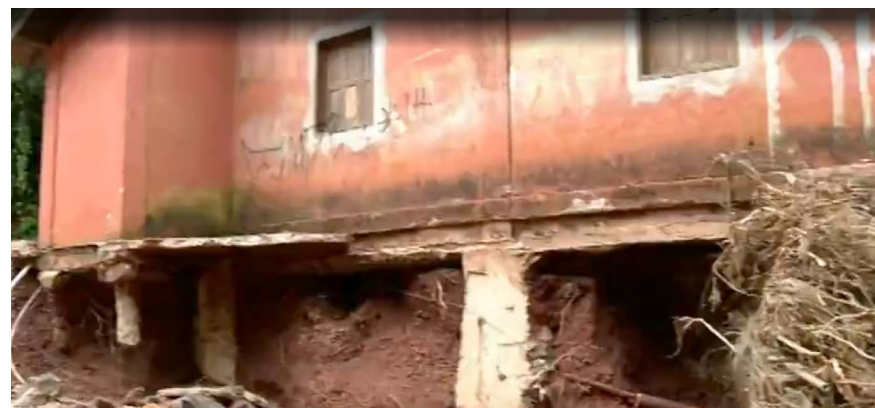
Figura 82 – Estrutura da Usina do salto do Cambezinho danificada pelas chuvas de 2016

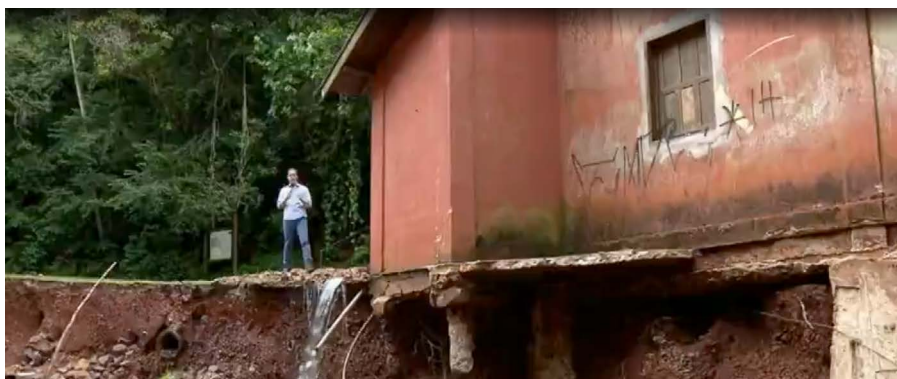
Figura 83 – Estrutura da Usina do salto do Cambezinho danificada pelas chuvas de 2016

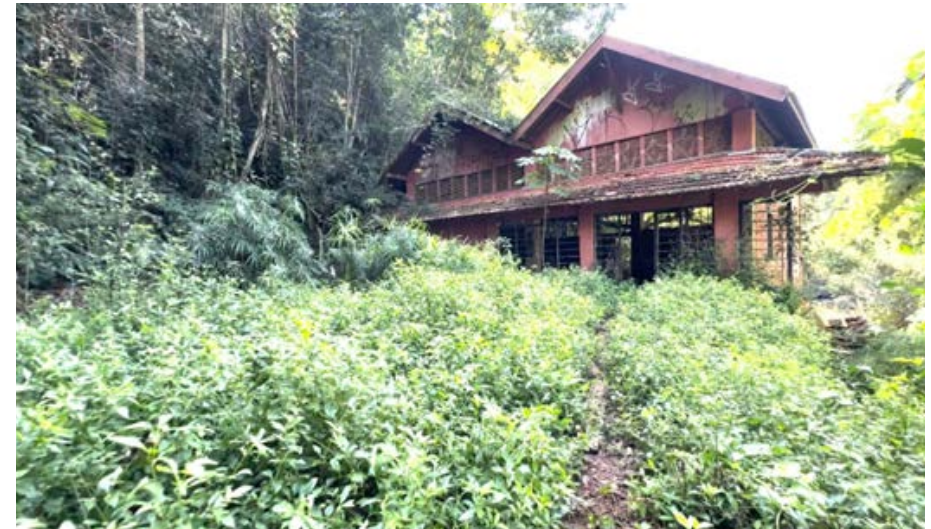
Figura 86 – Casa de máquinas, 2024

As imagens, cedidas pelos produtores do livro e do documentário, mostram o alto grau de destruição em que o edifício se encontra após o último desmoronamento de 2016. A parede voltada ao morro foi completamente destruída e parte da estrutura ao lado do rio também foi levada pela força das águas, permanecendo sem manutenção [Fig. 86].

O edifício da casa de máquinas sofreu uma série de alterações e encontra-se atualmente bastante degradado. Algumas paredes foram demolidas nos últimos soterramentos e desmoronamentos, recomenda-se que elas sejam reconstituídas e as janelas e portas sejam restauradas [Fig. 174].

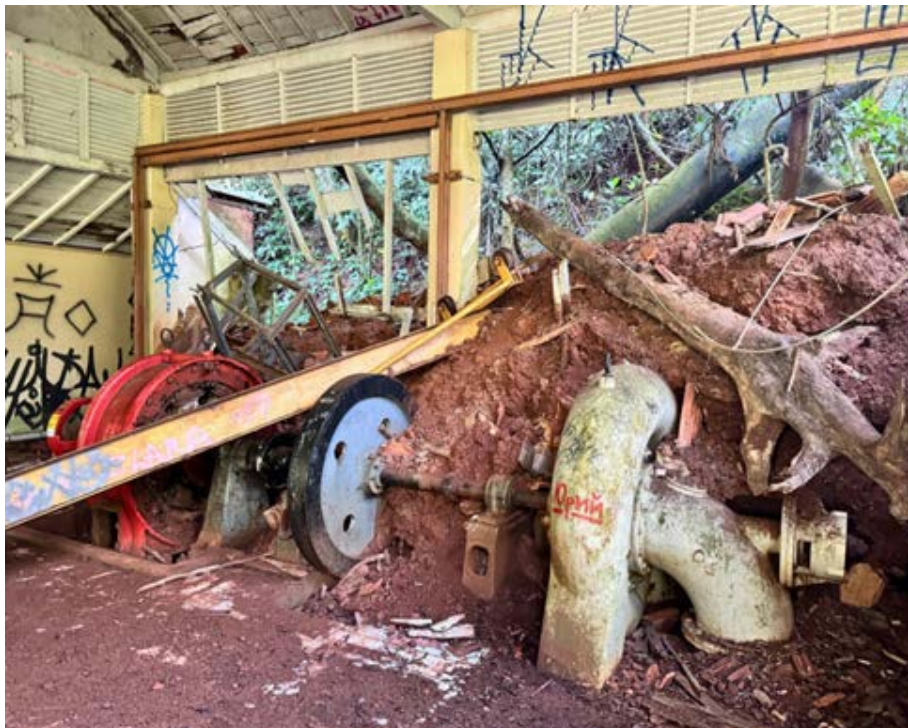
Figura 87 – Conjunto Gerador, 2024

Além disso, as fotografias internas mostram que a carcaça dos equipamentos do Conjunto Gerador continua lá, mas foi em parte soterrada. Também, o miolo da excitatriz não está mais

no edifício e o prédio apresenta um alto grau de pichação, com várias janelas quebradas e furos na cobertura. O piso também está diferente das imagens de 2001, não se podendo afirmar quando foi alterado [Fig. 87 a 89].

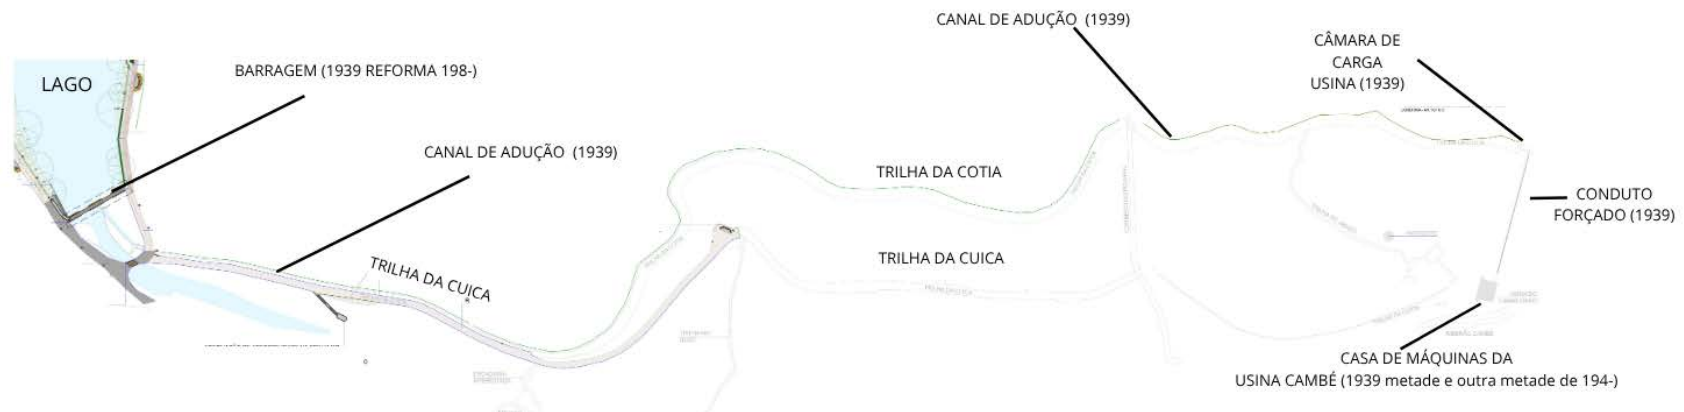
Dos elementos originais da Usina do salto do Cambezinho, mantêm-se conservados atualmente: a barragem e o ponto de desvio; o canal de adução; a câmara de carga; o conduto forçado e a casa de máquinas com parte do Conjunto Gerador [Fig. 90]. Esses elementos foram analisados e fotografados, com exceção da câmara de carga, registrada em levantamentos de 2001, hoje não acessível quando da visita de campo, sendo que sua existência é confirmada por plantas de reforma do Parque em 2024. Já a casa de força, construída na década de 1940, foi completamente demolida, sem vestígios remanescentes.

Figura 90 – Esquema do conjunto da Usina do salto do Cambezinho, 2025

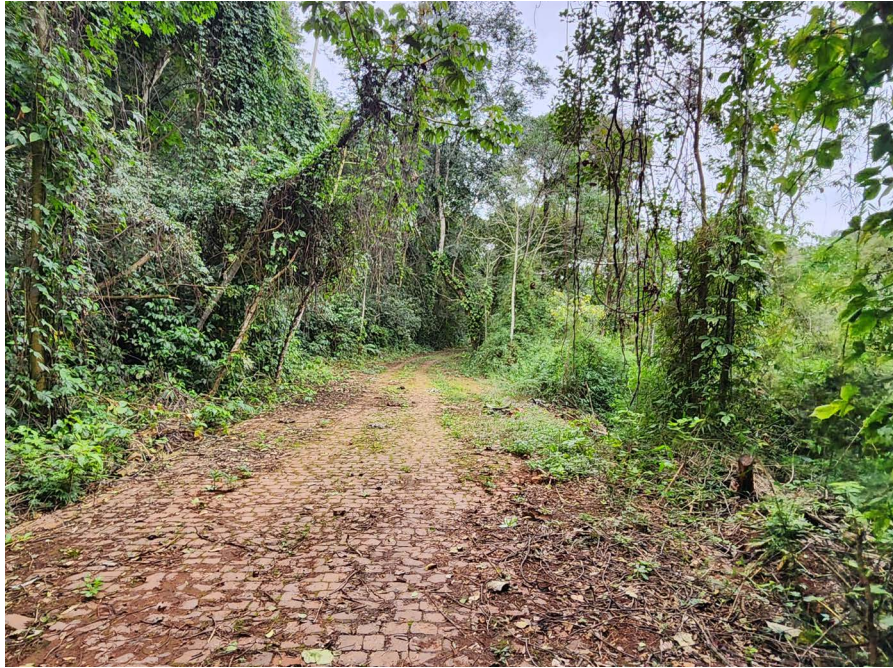
Durante visita técnica realizada pela equipe, constatou-se que a trilha da Cuíca, que dá acesso à casa de máquinas, foi contemplada em parte na reforma em andamento. Contudo, ainda que transitável, apresenta sinais de abandono e falta de manutenção contínua [Fig. 91]. A vegetação havia tomado grande parte do caminho e, segundo relato de um funcionário do Parque, presente na ocasião, a limpeza havia sido feita recentemente de forma pontual. Ainda é possível observar o piso pavimentado da trilha que facilita o percurso.

Figura 91 – Trilha de acesso à Usina, 2025

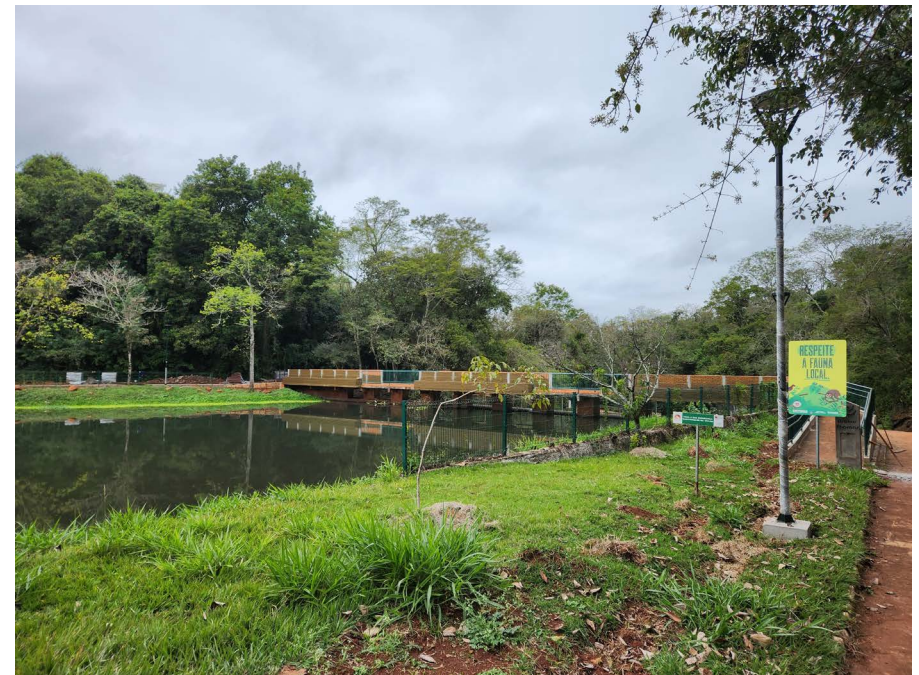
Figura 92 – Barragem, 2025

De forma geral, a barragem e o ponto de desvio estão em bom estado de conservação e é possível serem visitados e apreciados. Atualmente, estão em processo de reforma [Fig. 92], com substituição dos guarda-corpos originais de madeira por estruturas metálicas com hastes verticais. As intervenções

incluem: aumento da altura das paredes (antigo local das floreiras), instalação de novas floreiras em madeira e construção de rampas de acesso à ponte.

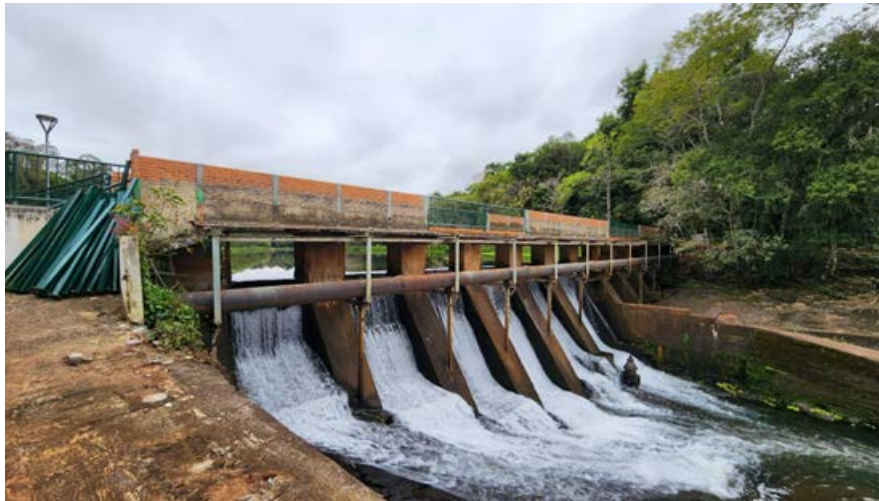
Figura 93 – Barragem, 2025

Também estão em fase de construção rampas de acesso à ponte sobre a barragem. Em relação à estrutura da barragem, as colunas são similares às imagens da década de 1980, com

estrutura metálica segurando uma tubulação, que já aparece em imagens da década de 1990 [Fig. 93].

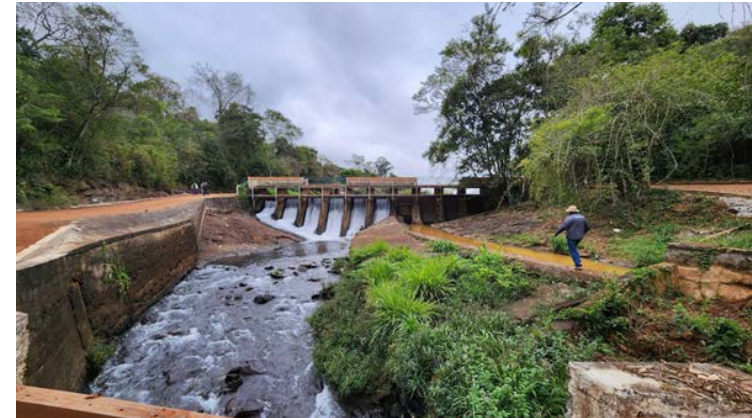
Figura 94 – Barragem, 2025

Na lateral direita da barragem, ainda é possível observar o ponto de desvio que direciona a água ao canal de adução [Fig. 94]. Esse, por sua vez, encontra-se com a comporta fechada, caindo apenas um pouco de água de um cano superior [Fig. 95]. A água está parada no canal de adução, uma vez que não há uma continuidade no sistema de condução da água para as outras partes da Usina [Fig. 96].

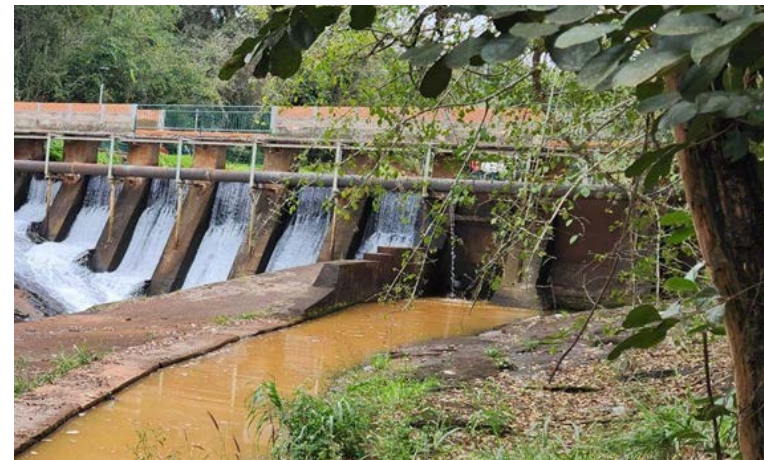
Figura 95 – Barragem, detalhe do ponto de desvio, 2025

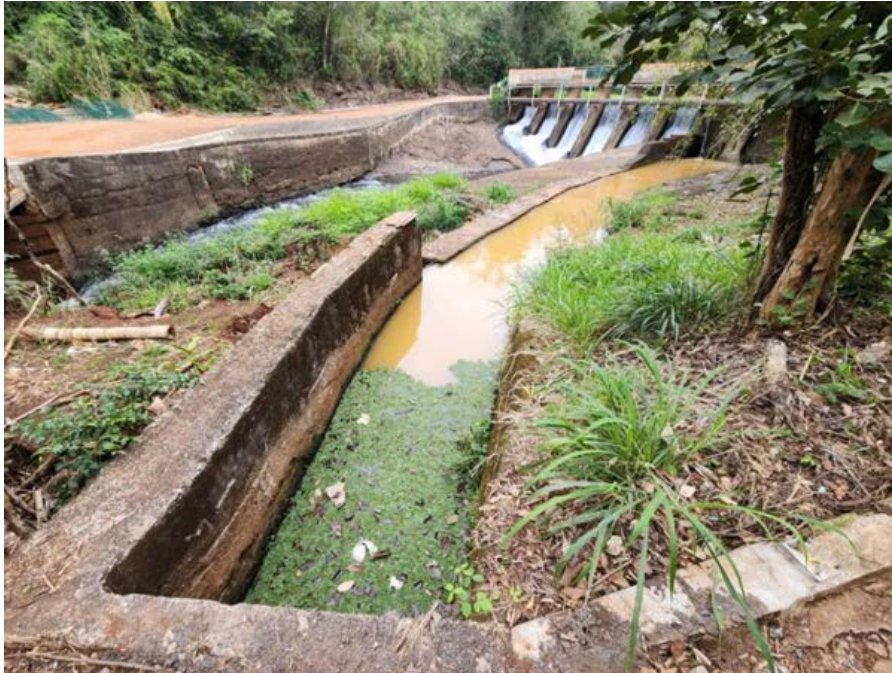
Figura 96 – Barragem, detalhe da água parada no início do canal de adução, 2025

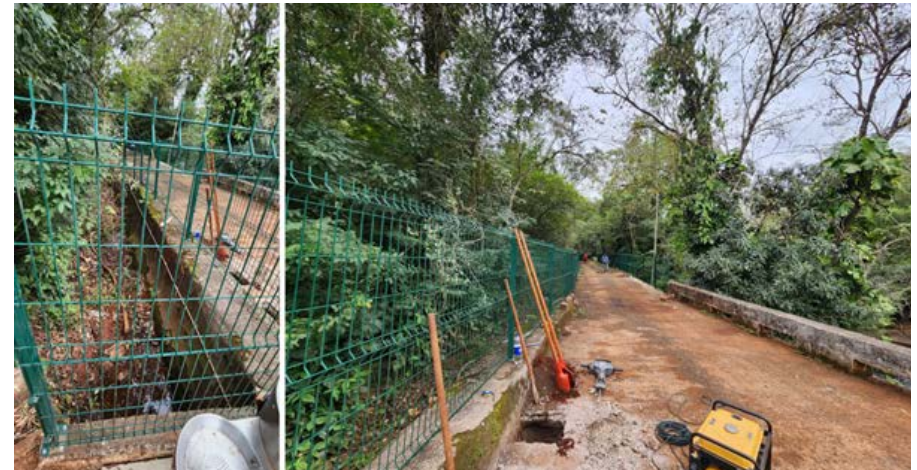
Atualmente, o canal de adução ainda é visível em boa parte de sua extensão, embora esteja desativado e sem fluxo de água. Sua estrutura apresenta acúmulo de sedimentos, vegetação seca e sinais de ausência de manutenção [Fig. 97]. Em um trecho, está separado da trilha por um guarda-corpo

metálico do tipo gradil verde, instalado para controle de acesso e segurança dos transeuntes. A partir de certo ponto, o canal deixa de ser visível, seguindo pela trilha da Cotia, atualmente inacessível, o que impede a verificação do percurso completo até sua chegada ao conduto forçado e limita a análise do estado de conservação do trecho final.

Figura 97 – Estado atual do canal de adução, 2025

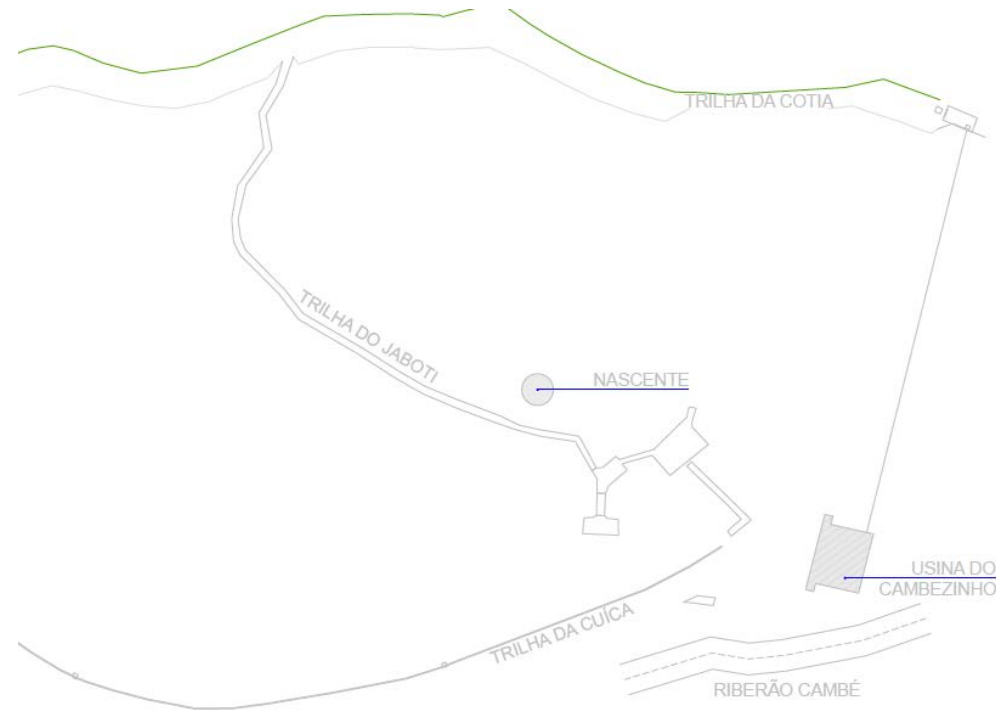
percurso no levantamento realizado em 2025. Assim, não foram captadas imagens que comprovem sua real permanência e de suas estruturas em madeira. No entanto, um vestígio retangular aparece nos desenhos técnicos realizados para a reforma do Parque em 2024, dando fortes indícios da sua existência na atualidade. A imagem mostra uma linha conectando um retângulo superior à “Usina do Cambezinho”, sendo que a linha deve se tratar do conduto forçado e o retângulo superior, da câmara de carga [Fig. 98].

Figura 98 – Localização da câmara de carga, 2025

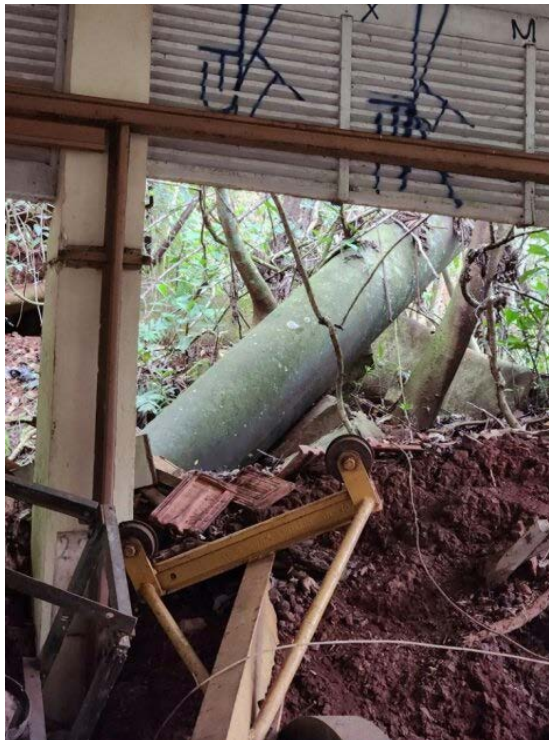
Atualmente, o conduto forçado pode ser visualizado apenas a partir do interior da casa de máquinas [Fig. 99], entre os detritos de deslizamentos ocorridos no local, parcialmente coberto por terra e galhos e deslocado de sua posição original.

Figura 99 – Estado atual do conduto forçado, 2025

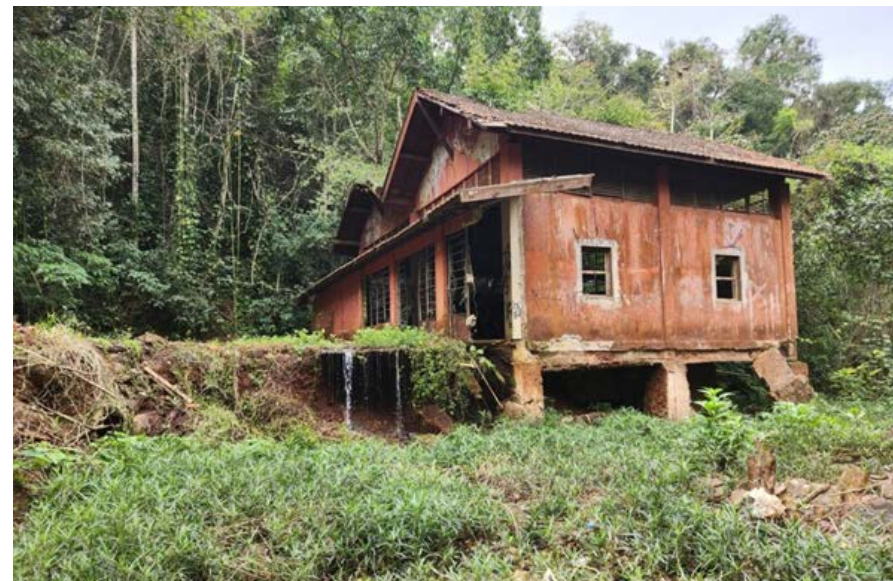
Figura 101 – Casa de máquinas atualmente, 2025

Ao longo do percurso do Ribeirão Cambé, próximo à estrutura principal, é possível observar a precariedade do conjunto edificado que abriga os principais componentes da Usina. Tanto na parte interna quanto externa, são visíveis pichações e marcas de uso informal, o que indica acesso recorrente por pessoas não autorizadas. A face voltada para o leito do Ribeirão Cambé apresenta trincas visíveis, alvenaria exposta e degradação da base do prédio, especialmente no canto direito, onde parte do volume já colapsou, provavelmente em decorrência da erosão lateral provocada pelas cheias do rio [Fig. 101].

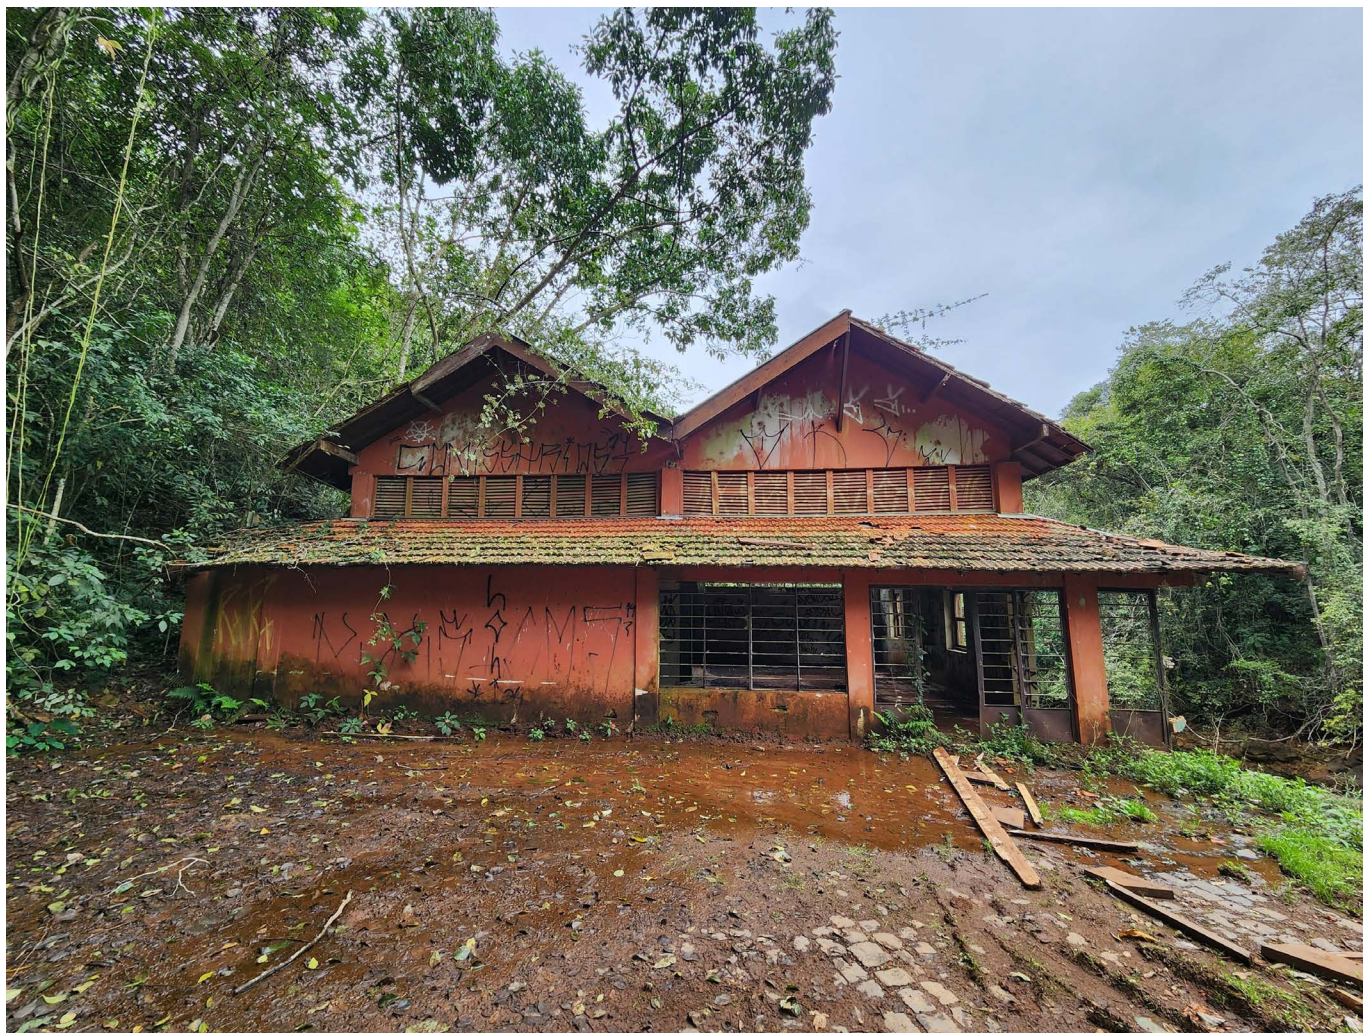
Figura 102 – Estado atual da casa de máquinas, 2025

A abertura frontal da construção está desprotegida, facilitando a entrada de pessoas e animais [Fig. 102]. As grades estão enferrujadas e há vestígios de uso irregular do espaço, como lixo doméstico e objetos abandonados. Esse conjunto de evidências demonstra não apenas o abandono físico do bem, mas também sua exposição contínua a ações humanas e intempéries, o que acelera o processo de deterioração e dificulta possíveis ações de preservação que não incluam, antes, contenção e segurança da área.

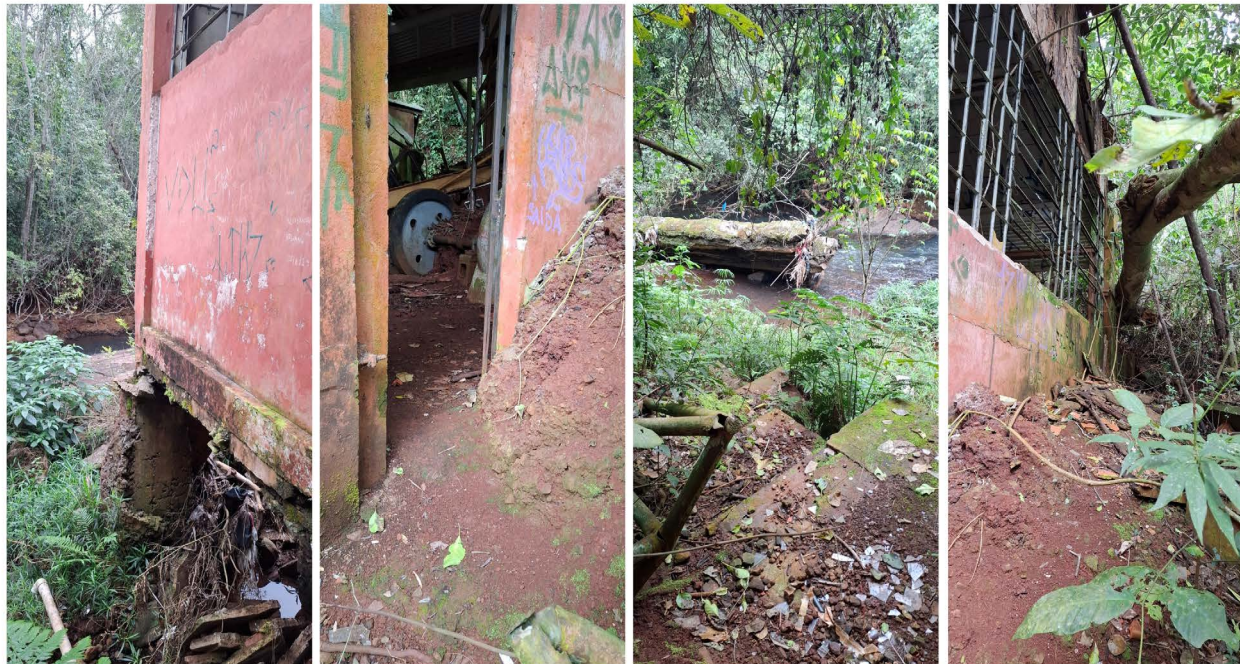
Figura 103 – Fundo da casa de máquinas, 2025

A fachada dos fundos teve parte das escadas que dava acesso à margem do córrego perdida com os últimos desmoronamentos, deixando completamente à mostra a estrutura debaixo do edifício (canal de fuga) e comprometendo parte da estabilidade do edifício voltado ao córrego. Dessa forma, pela impossibilidade de chegar à margem com segurança, só foi possível tirar fotos pontuais do *hall* superior da escada, próximo à porta, que apresenta, em direção ao morro, a terra sobre o lado externo das paredes e, do outro lado, a estrutura do edifício de forma aérea, com sua fundação à mostra, parcialmente destruída e rotacionada com a força da água do córrego [Fig. 103].

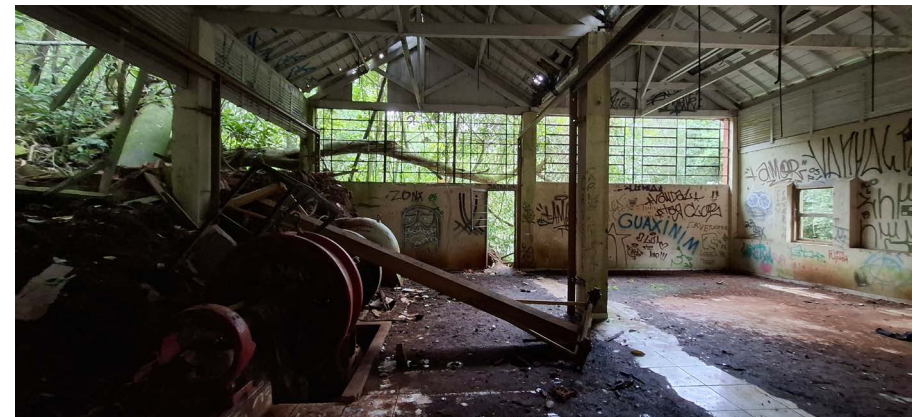
A vista interna da parede dos fundos do edifício mostra com mais clareza o estado da porta que dá acesso às escadas externas e os grandes panos envidraçados, com a maioria dos vidros quebrados [Fig. 105].

Figura 105 – Vista interna da parede do fundo da casa de máquinas, 2025

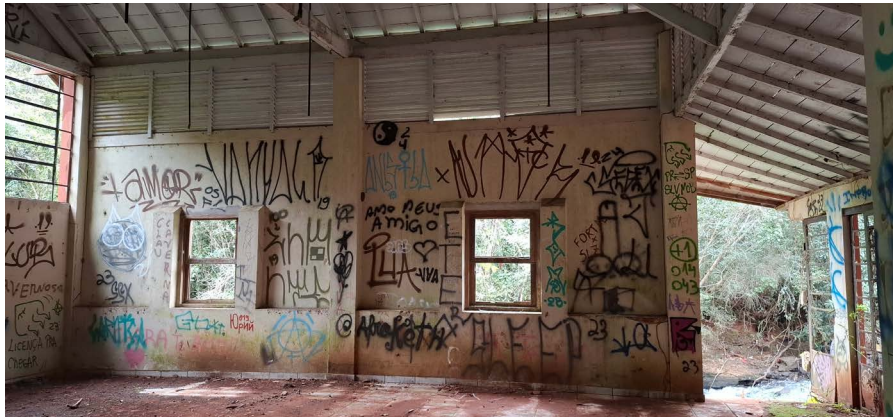
A parede voltada para o córrego ainda apresenta as duas aberturas de janelas e ressaltos nas paredes relacionados à estrutura de sustentação do edifício, que é mais espessa. Além disso, há ainda a presença de esquadrias em madeira com abertura em guilhotina, similares às das imagens de 2001. No canto direito (voltado à fachada frontal), parte do piso se perdeu

com as outras paredes, que criavam um pequeno hall, sendo possível observar o córrego de dentro do edifício [Fig. 106].

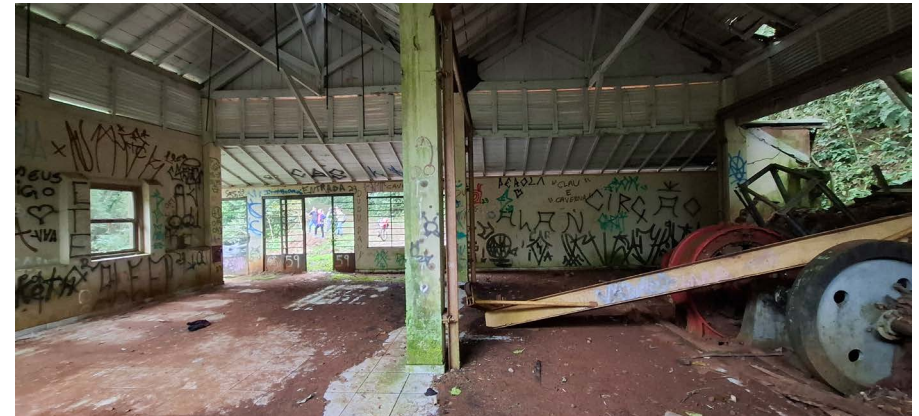
A parte interna da fachada frontal apresenta a maior extensão com uma parede cega e as esquadrias à esquerda, com uma porta de abrir contendo quatro folhas e uma janela grande fixa. Também fica evidente a diferença de altura dos telhados, com o telhado menor na parte frontal e o pé-direito maior com o telhado de duas águas nos galpões. A ambiência interna mantém o espaço amplo e conectado característico dos anos iniciais [Fig. 107].

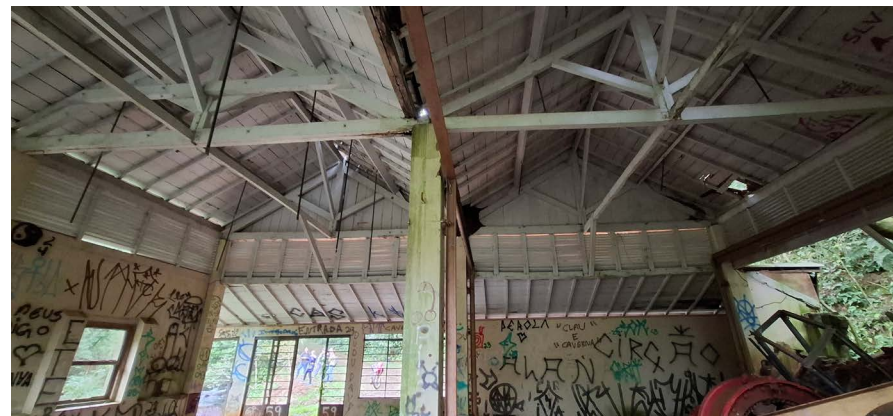
A cobertura, apesar de ainda intacta em sua estrutura principal, apresenta áreas escurecidas, possivelmente indicativas de umidade acumulada. O forro de madeira branco, embora ainda em parte conservado, está manchado e danificado em algumas áreas [Fig. 109].

Figura 109 – Cobertura da casa de máquinas, 2025

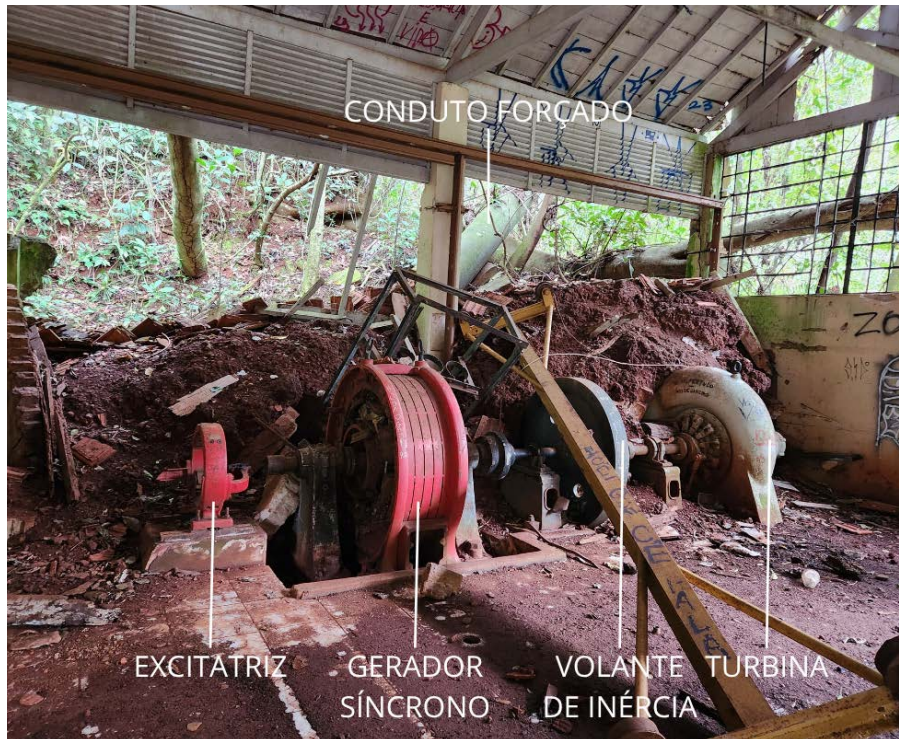
Toda essa situação comprometeu as peças e máquinas que ficavam no interior da edificação e que eram responsáveis por gerar energia. Atualmente, permanecem no local apenas os equipamentos mais pesados, que não puderam ser removidos: a excitatriz, o gerador, o volante de inércia e a turbina [Fig. 110 a 114]. Segundo Mangili Jr. (2025), entre 2011 e 2016, diversos componentes originais da Usina do salto do Cambezinho foram furtados ou danificados, como o painel de controle, os barramentos de cobre e o miolo da excitatriz. Ainda assim, ele destaca que as carcaças remanescentes — especialmente da turbina e do gerador — mantêm valor técnico e histórico,

podendo ser integradas a uma eventual reconstituição do espaço com finalidade educativa.

Figura 110 – Turbina, volante de inércia, gerador síncrono e excitatriz, 2025
