USINA DO SALTO DO CAMBEZINHO NO PARQUE ARTHUR THOMAS

**ESTUDO TÉCNICO DE SUBSÍDIO À DELIBERAÇÃO DE INSERÇÃO NA
LISTAGEM DE INTERESSE PATRIMONIAL E RECOMENDAÇÃO PARA
SALVAGUARDA DA USINA DO SALTO DO CAMBEZINHO NO PARQUE
ARTHUR THOMAS**

Estudos Patrimoniais II n. 5

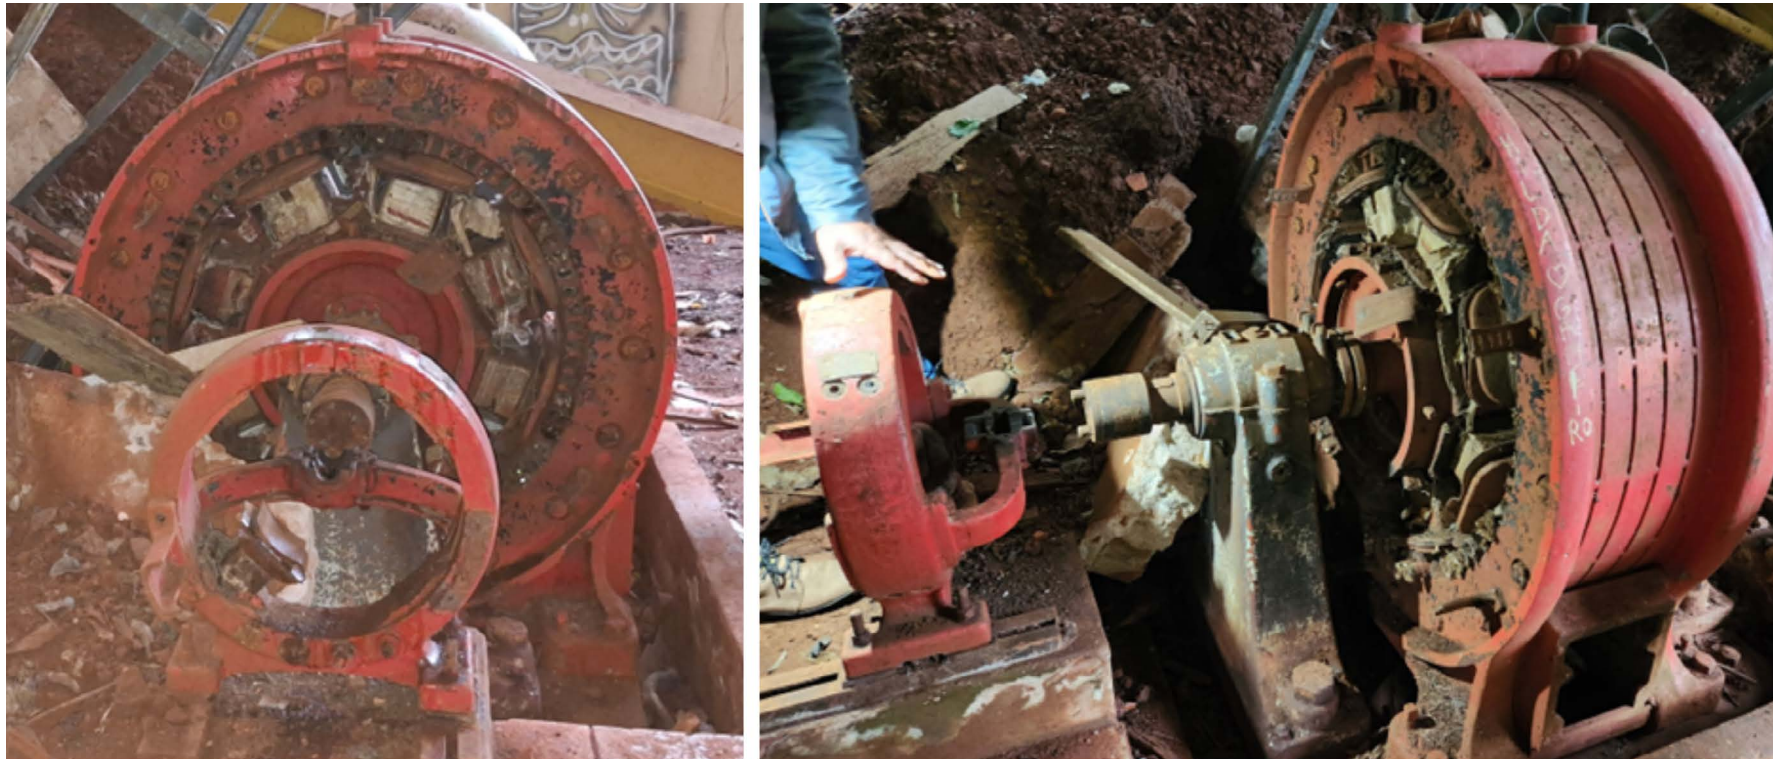
Toda essa situação comprometeu as peças e máquinas que ficavam no interior da edificação e que eram responsáveis por gerar energia. Atualmente, permanecem no local apenas os equipamentos mais pesados, que não puderam ser removidos: a excitatriz, o gerador, o volante de inércia e a turbina [Fig. 110 a 114]. Segundo Mangili Jr. (2025), entre 2011 e 2016, diversos componentes originais da Usina do salto do Cambezinho foram furtados ou danificados, como o painel de controle, os barramentos de cobre e o miolo da excitatriz. Ainda assim, ele destaca que as carcaças remanescentes — especialmente da turbina e do gerador — mantêm valor técnico e histórico,

Figura 112 – Gerador síncrono, 2025

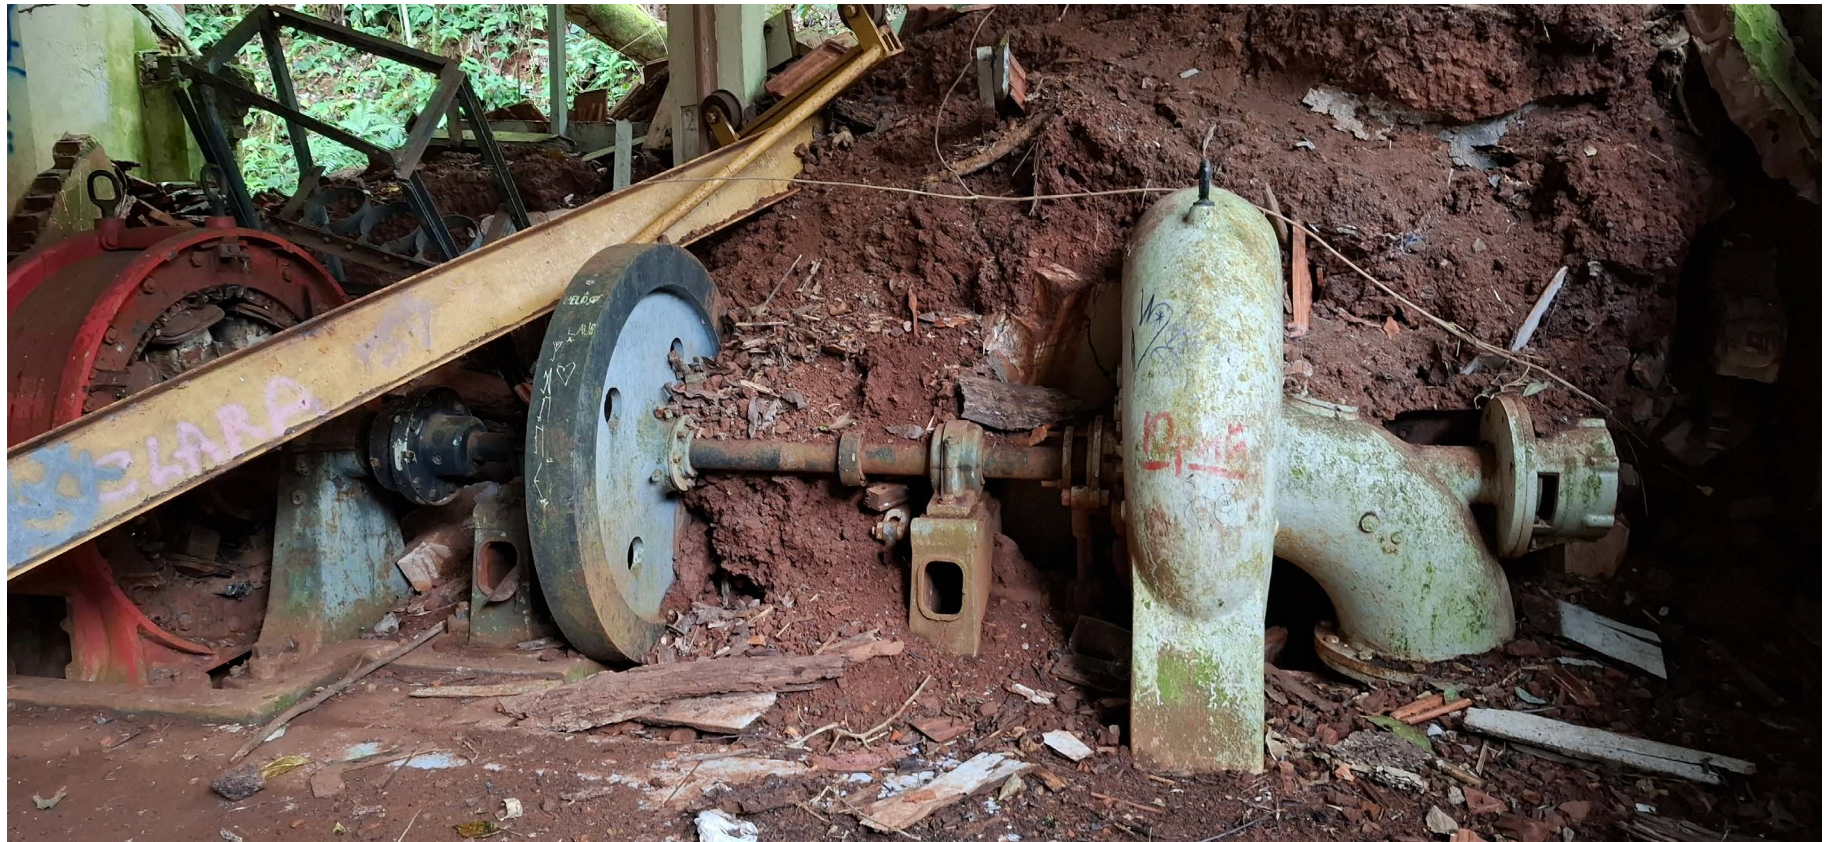
Figura 113 – Volante de inércia e turbina, 2025

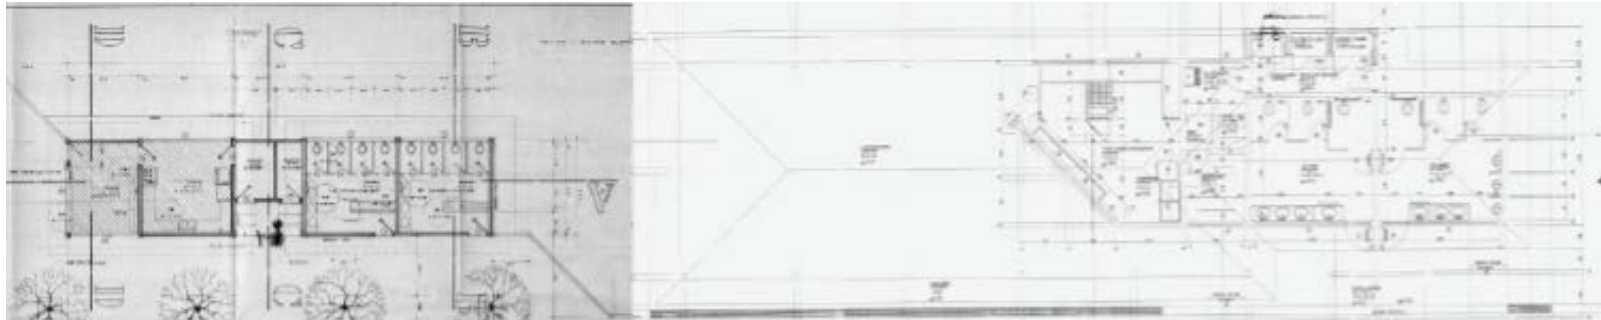
Figura 135 – Comparação entre projeto de 1986 e proposta de construção de 2006

Embora não apareça como preexistente à estrutura inicial dos sanitários de 1986, é provável que tenha sido realizada uma ampliação da estrutura inicial (parte direita) em 2006 [Fig. 135]. Além disso, foi proposta a construção de um mirante, também em 2006 [Fig. 136].

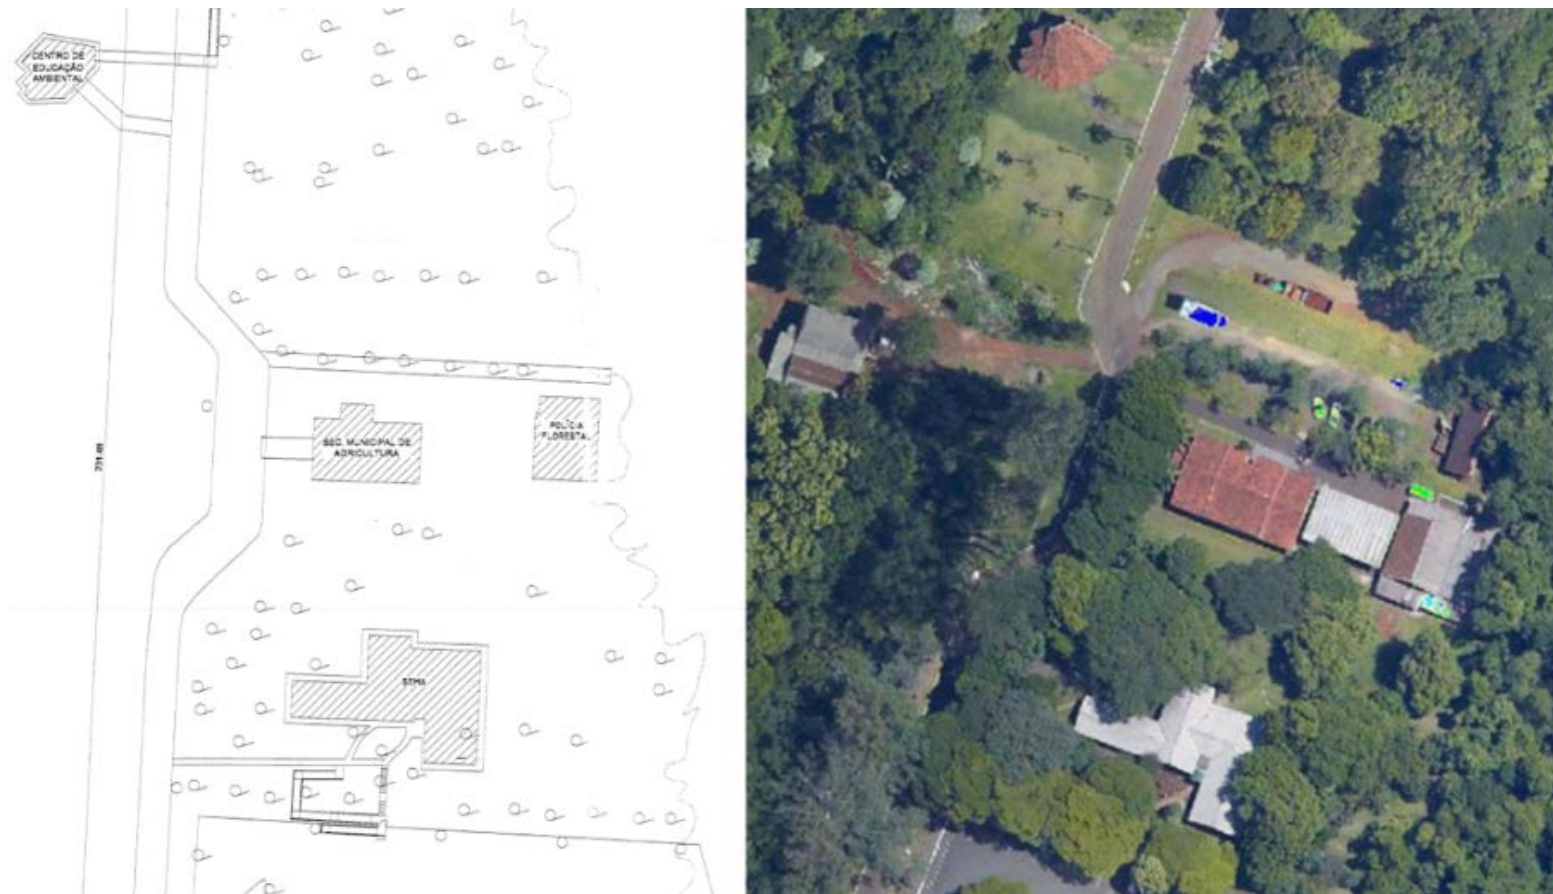
Figura 137 – Implantação de 2006 e ortofoto de 2011

A implantação de 2006 mostra o uso de Polícia Florestal no local da antiga casa do zelador, ao lado da SEMA. Aos poucos, essa estrutura também sofreu ampliações, como é possível ver na ortofoto de 2011 [Fig. 137], que mantém o telhado cerâmico na parte da antiga casa do zelador.

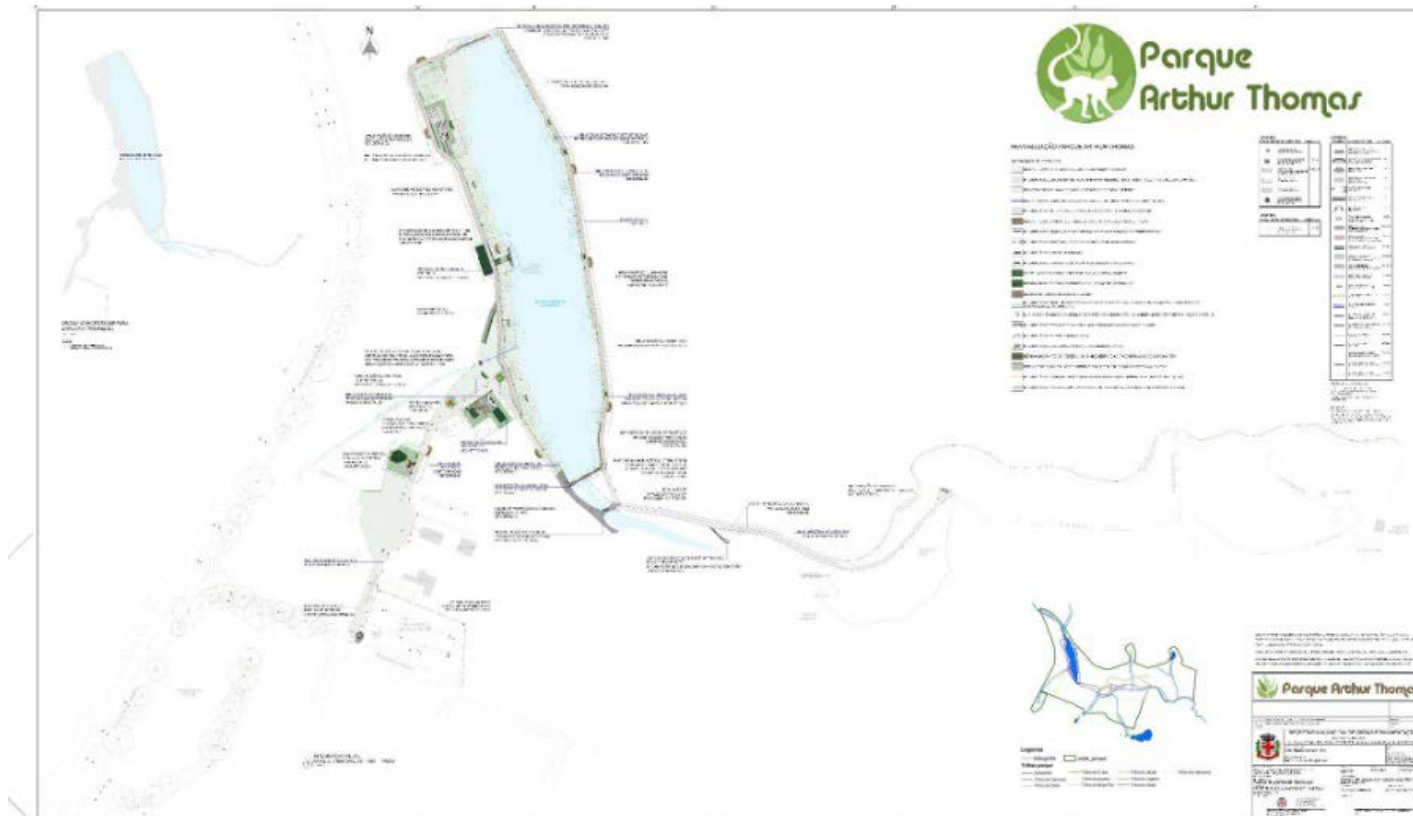
Figura 138 – Implantação do Parque Arthur Thomas – reforma, 2024

Atualmente, o Parque encontra-se em processo de reforma, durante o qual os edifícios preexistentes estão sendo submetidos a intervenções pontuais. Essas intervenções incluem a ampliação de determinados espaços, substituição dos revestimentos de piso, restauração das estruturas de madeira aparente e construção de novos vestiários, playground e academia [Fig. 138].

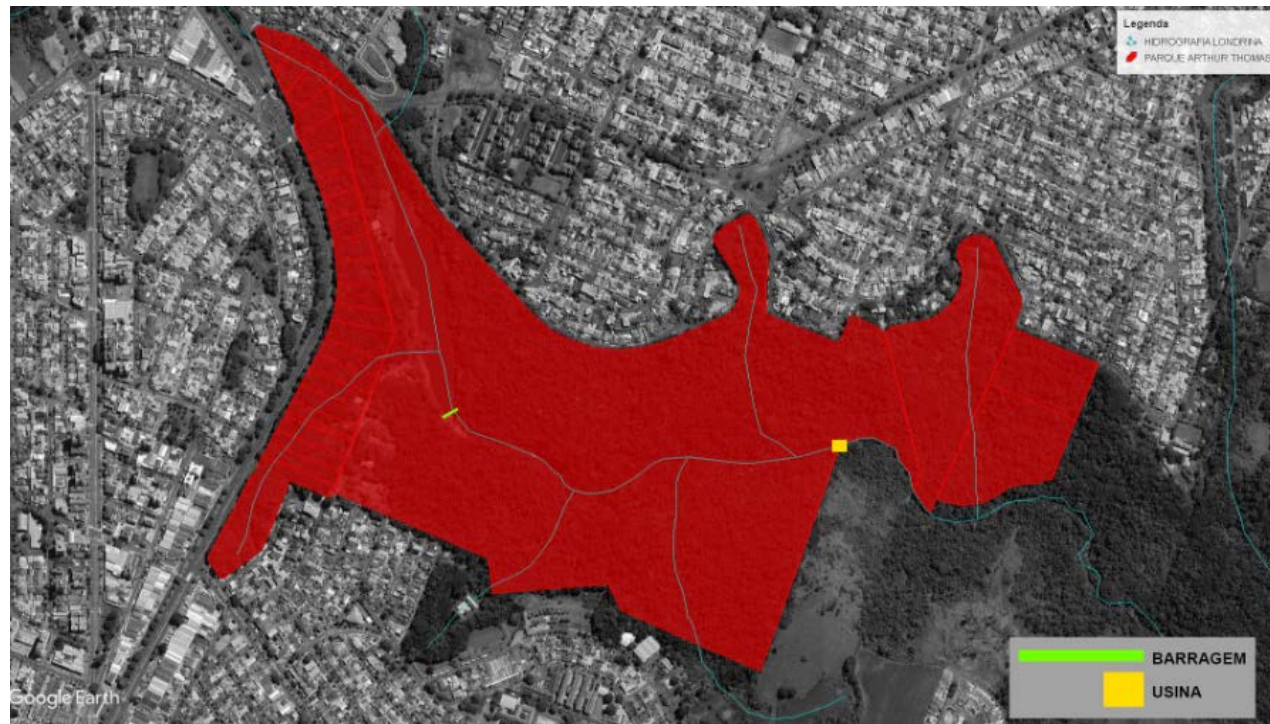
Figura 153 – Mapa da Usina e barragem em relação ao Parque

Dentro do Parque, a Usina está implantada em meio à mata, na região leste, próximo ao perímetro de limite da área da Unidade de Conservação [Fig. 153].

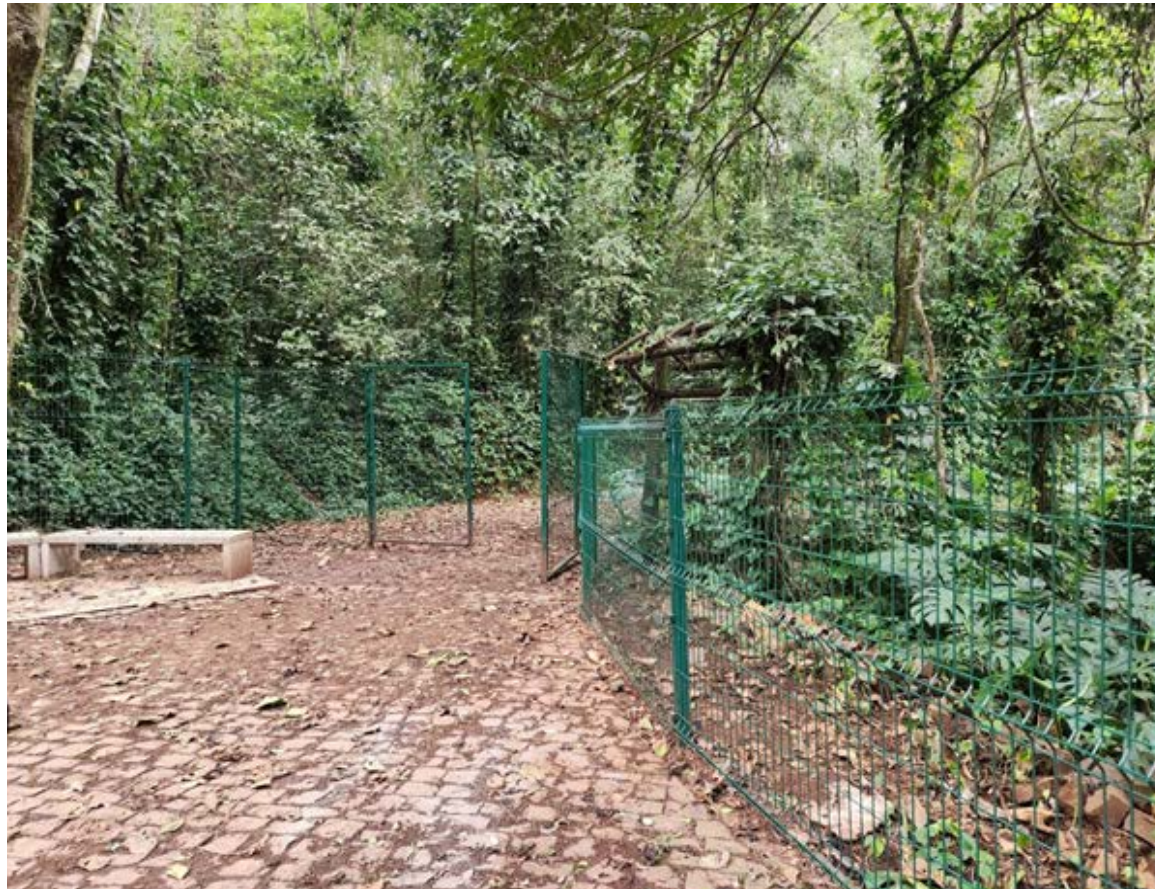
Figura 154 – Acesso à trilha da Cuíca, atualmente fechado por gradeamento

Como exposto anteriormente, o acesso se dá através da trilha da Cuíca, ao sul, e da trilha da Cotia, ao norte, com acesso via escadaria no trecho final (que atualmente permanece fechado ao público) [Fig. 154]. Enquanto a barragem fica na região oeste, em uma área não tão adensada de mata vegetativa, bastante próxima da infraestrutura arquitetônica do Parque.

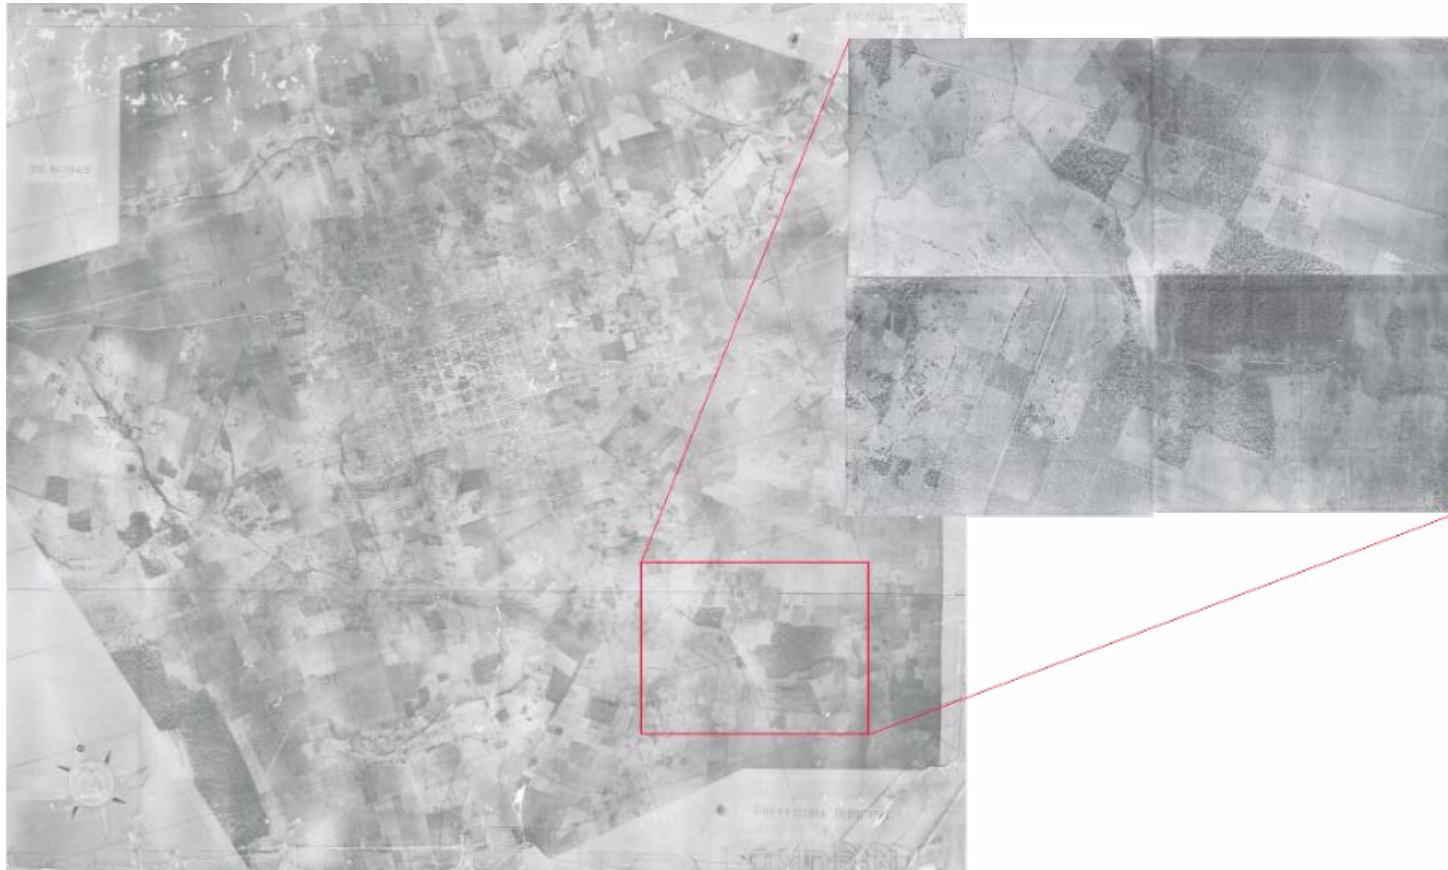
Figura 155 – Aerofoto de 1949 com recorte ampliado

Na planta azul de 1932, o limite urbano no mapa disponibilizado não mostra nenhuma área projetada próxima à região da Usina, porém apresenta uma via projetada para expansão na direção sudeste. Já na aerofoto de 1949 [Fig. 155] encontra-se o registro pioneiro da paisagem original do entorno da Usina, com indícios iniciais de ocupação urbana se desenvolvendo na direção sul próximo de onde, atualmente, é a avenida Duque de Caxias, o que é reforçado pela reconstituição de 1949–1951 (contudo, neste mapa a área de entorno da Usina não aparece) [Fig. 156].

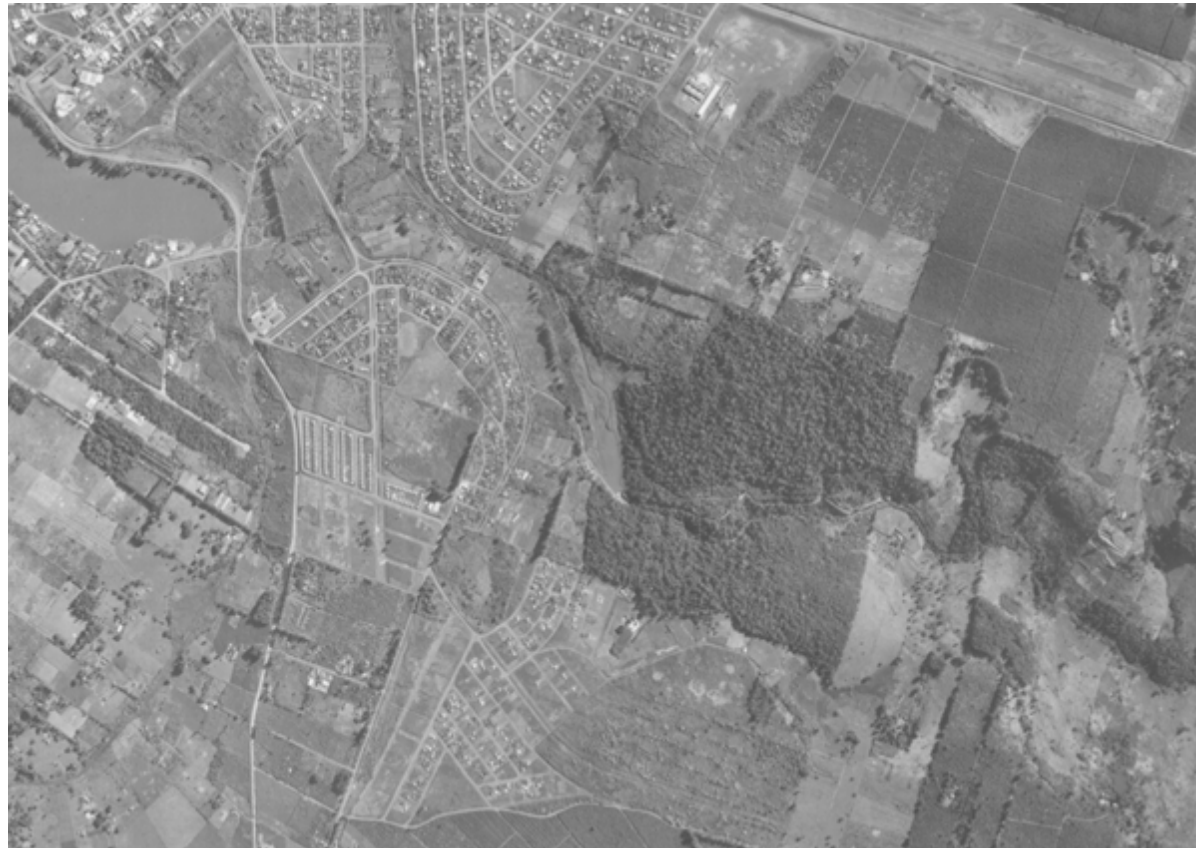
Figura 159 – Recorte da aerofoto de 1974

do crescimento exponencial, a região ainda não estava densamente ocupada por loteamentos e construções. No ano seguinte a esta fotogrametria de 1975 [Fig. 159], foi realizada a primeira doação de terras para a constituição do futuro Parque, assim como a promulgação da lei que o reconhece.

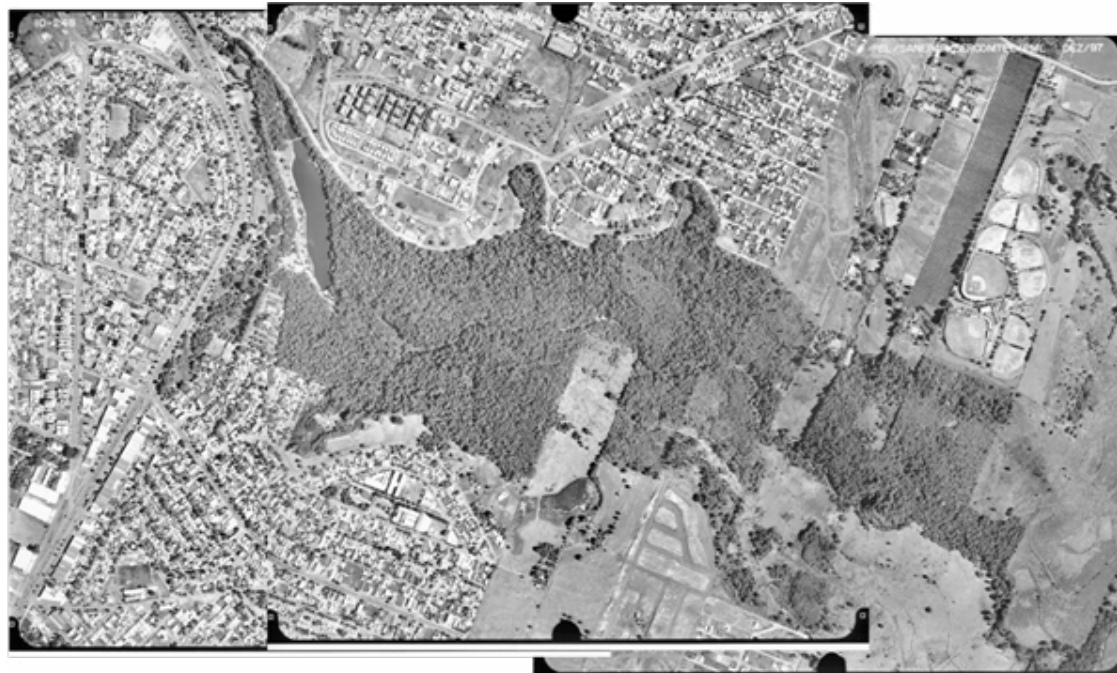
Figura 161 – Recorte da aerofoto de 1997

O registro de 1991 [Fig. 160] evidencia a consolidação da urbanização e saturação de determinadas áreas, como a região sudoeste e uma crescente ocupação ao norte. A foto de 1997 [Fig. 161] apresenta uma aproximação ao estado atual, já com mudanças significativas na infraestrutura e na densidade construtiva, principalmente na porção norte da região analisada, com uma presença massiva de ocupação.

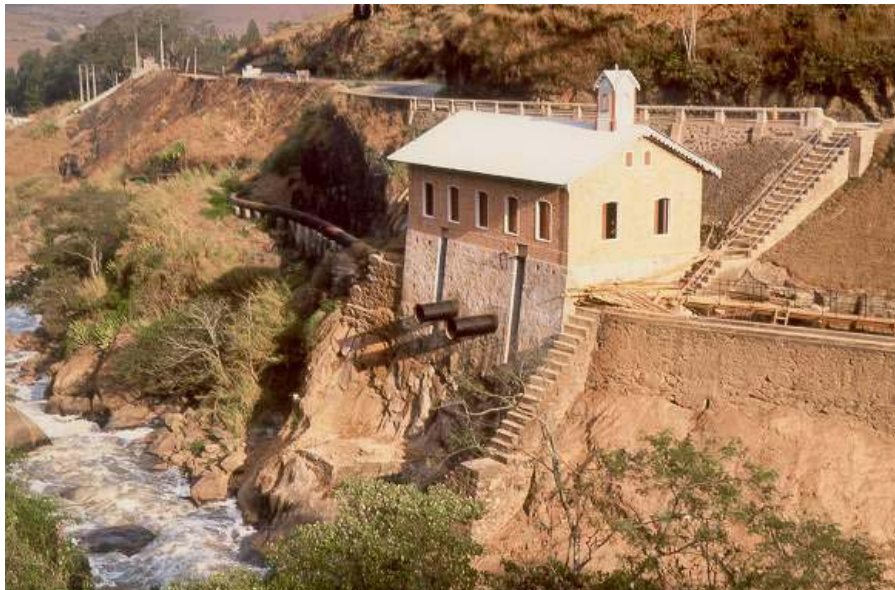
Figura 171 – Usina Marmelos Zero

O primeiro exemplo é a Usina de Marmelos Zero, localizada em Juiz de Fora (MG) [Fig. 171]. Ela constitui um marco pioneiro na história da geração de energia elétrica na América do Sul. Inaugurada em 5 de setembro de 1889, a usina foi idealizada pelo industrial Bernardo Mascarenhas com o objetivo de fornecer eletricidade tanto para a iluminação pública da cidade quanto para sua fábrica têxtil. Instalando dois geradores Westinghouse de 125 kW cada, operando a 60 Hz, Marmelos Zero passou a abastecer 180 lâmpadas públicas já em 1891, número

que aumentou significativamente com a instalação de um terceiro gerador em 1892, totalizando uma potência instalada de 375 kW, segundo apontado pelo *site* ipatrimônio.

Com o avanço tecnológico, novas unidades foram construídas ao longo do rio Paraibuna (Marmelos I, IA e II) e a unidade original foi desativada em 1896. A estrutura da usina é composta por um edifício de alvenaria de tijolos aparentes sobre base de pedra, com telhas francesas, torre de

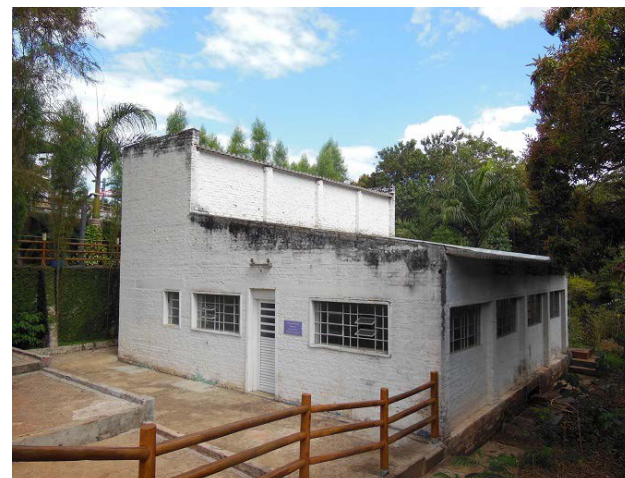
Figura 172 – Antiga Usina Hidrelétrica de Cidade Ocidental

A Antiga Usina Hidrelétrica de Cidade Ocidental (GO) [Fig. 172], inicialmente conhecida como Usina do Ribeirão

Saia Velha, representa outro exemplo de marco técnico e histórico na região do entorno do Distrito Federal, tombada como patrimônio. Implantada em 1954 para canalização de água ao serviço da mineração no Arraial de Santa Luzia (atual Luziânia), foi posteriormente adaptada para geração de energia elétrica para apoiar a construção de Brasília. Funcionou de 1957 a 1962, fornecendo energia à NOVACAP, incluindo escritórios, oficinas, serrarias, olaria, residências e ao aeroporto local (ipatrimônio, 2025a).

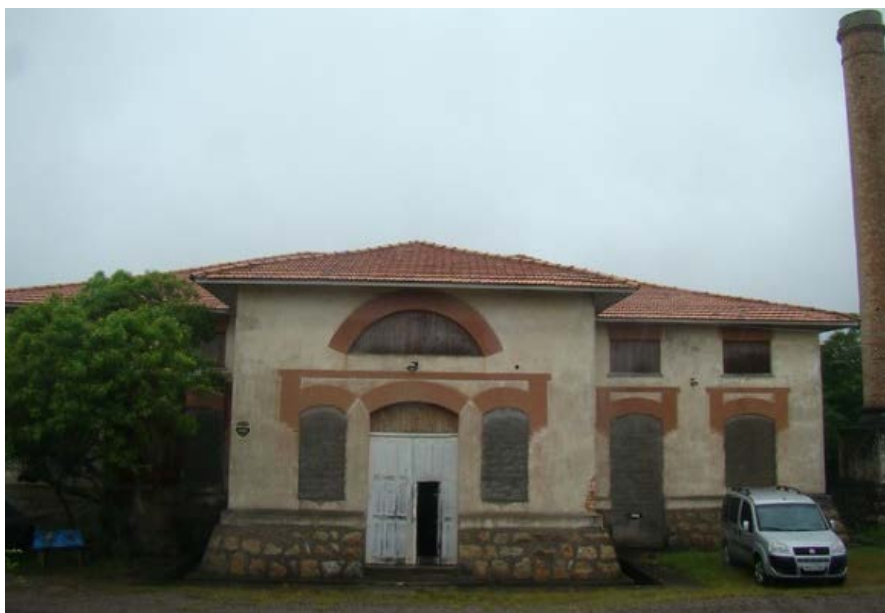
Figura 173 – Complexo da Usina Termelétrica

O quarto exemplo trata-se da Usina Termelétrica de Imbituba, inaugurada em 1910 [Fig. 173]. Ela foi a primeira grande obra de infraestrutura elétrica da cidade e um marco no desenvolvimento econômico e social da região. Utilizava a queima de carvão para gerar energia elétrica, abastecendo o Porto de Imbituba e parte da cidade. A usina funcionou até 1972, quando suas operações foram descontinuadas, segundo o *site* ipatrimônio (2025c).

O edifício da usina apresenta características arquitetônicas típicas das construções industriais da época, com influências da arquitetura ferroviária brasileira. Destaca-se o uso misto de pedra e tijolos aparentes nas paredes, concreto nas lajes e fundações, treliças metálicas na estrutura da cobertura e telhas planas. A edificação preserva elementos originais significativos, como um dos três geradores, o painel de controle e os tubos de chegada da água (ipatrimônio, 2025c).

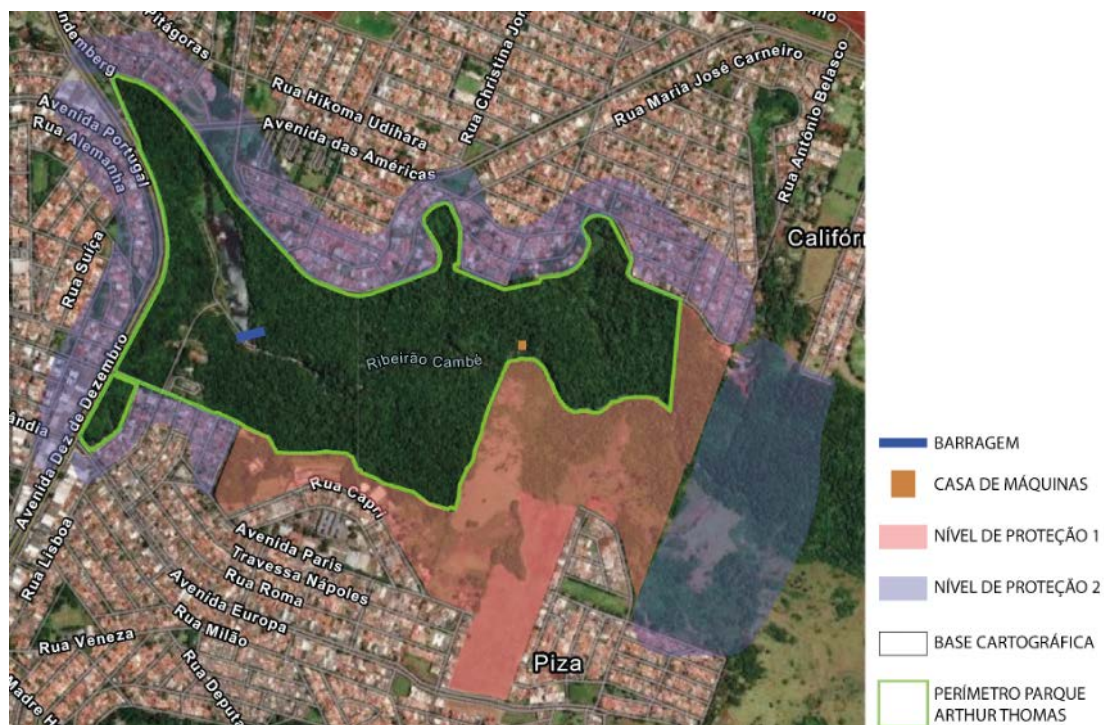
Figura 178 – Aerofoto dos níveis de proteção para o entorno do bem tombado

O **Nível de Proteção 1** compreende grandes lotes junto ao perímetro do Parque Arthur Thomas, próximos ao Ribeirão Cambé e à casa de máquinas, caracterizando-se como área sensível e de baixa ocupação, onde qualquer uso inadequado pode impactar diretamente o patrimônio, a fauna, a flora e a qualidade ambiental, exigindo regulação mais rigorosa. Já o **Nível de Proteção 2** abrange áreas urbanas consolidadas, com lotes menores e maior adensamento, cuja principal função é manter a compatibilidade de usos, prevenindo impactos indiretos sobre o parque e o bem tombado. Na figura 178 é possível visualizar esses dois níveis de proteção sobre uma imagem aérea, evidenciando sua relação com o perímetro do parque e o tecido urbano adjacente.

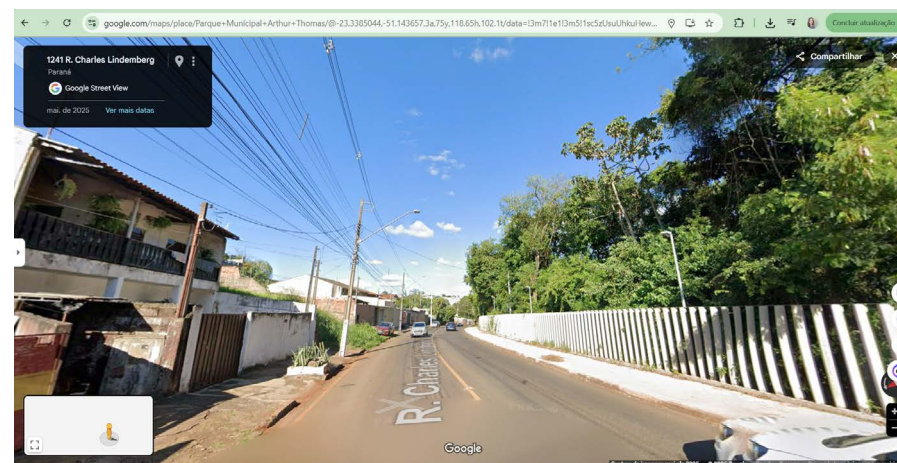
Figura 179 – Área sem cercamento

- Ampliar cercamento para as áreas ao redor do Parque que estão sem fechamento [Fig. 179].

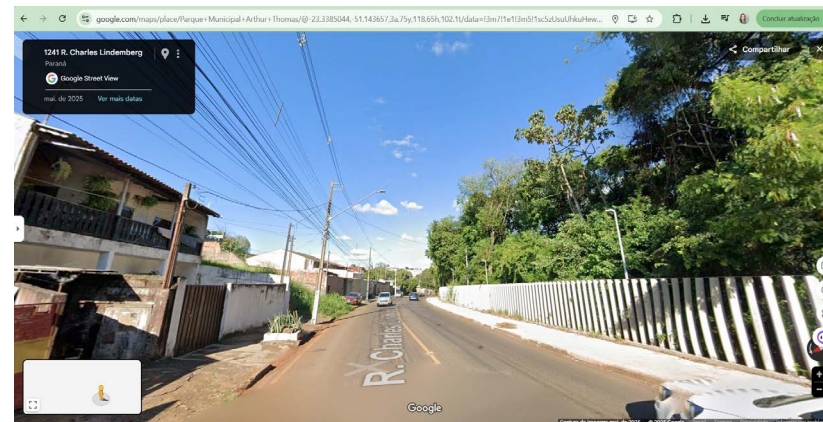
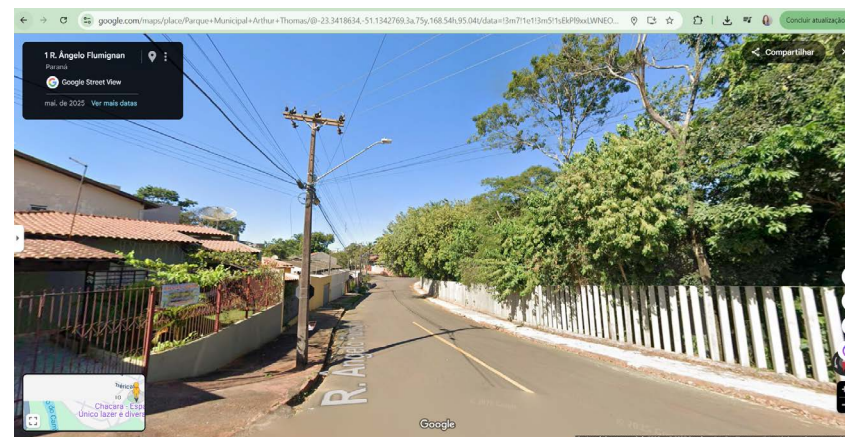
- Manter gabarito baixo (um a dois pavimentos) no entorno imediato do Parque, a fim de não ampliar o impacto do entorno [Fig. 180 e 181].
